# Zustandsbewertung Ballspielplätze

Dokumentation 2022  
Grünflächenabteilung

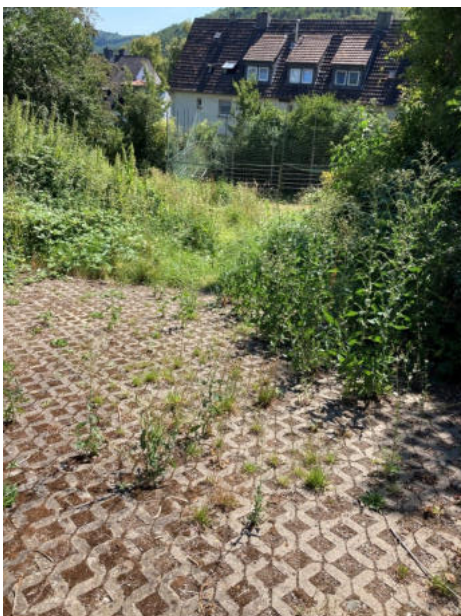
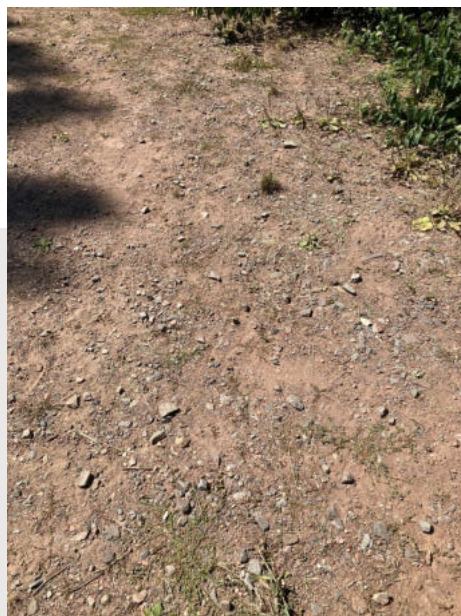
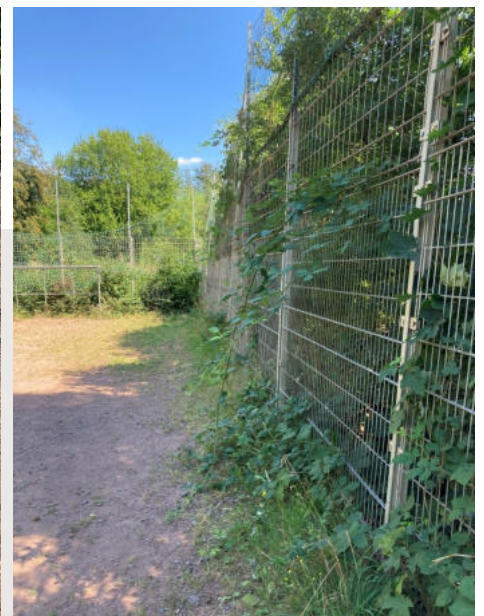
## Ballspielplatz Südstraße (Bürbach)

Lage des Platzes	In Anliegerstraße, Nahe Wilhelm von Humbolt Studentenwohnheim
Zugang	Durch Strauchwerk über Trampelpfad; keine ausgebaute Zuwegung
Eigentumsverhältnis	Städtische Fläche: Ballspielplatz und Zuwegung
Ausstattung	Zwei Fußballtore
Zaun	Ballfangzaun + aufgesetztes Netz umlaufend, sehr schlechter Zustand—teils Neigung von 15-20 °, Pfosten teils beweglich
Pflegezustand	Vegetationstechnischer Pflegezustand sehr schlecht, Zuwegung und Randgehölze nicht gepflegt
Bautechnischer Zustand	Ursprüngliche Belagsart: Tenne Schlecht: Tragschicht liegt frei, Unebenheiten vorhanden, Deckschicht weggeschwämmt/ abgespielt
Note	6
Notizen	Nutzung scheint trotzdem gegeben zu sein: Jahresaufwuchs in den Toren ist abgeknickt, sodass dort gespielt werden kann
Maßnahmen Vorschlag	70 m Ballfangzaun erneuern (zumindest Reparieren), 255 m <sup>2</sup> Ballspielplatz: neuer Oberbau, 35 m <sup>2</sup> Zuwegung herstellen (z.B. Pflasterfläche)

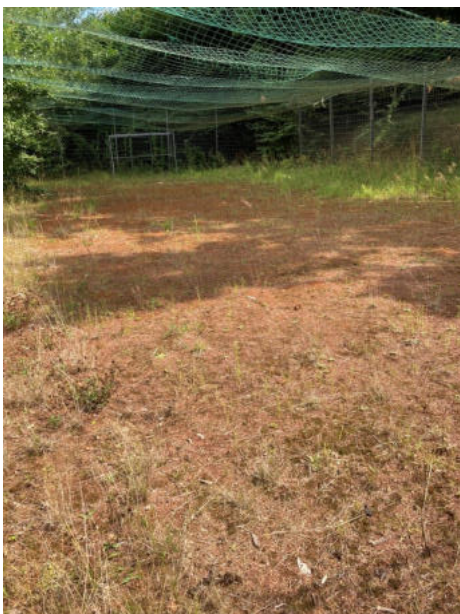
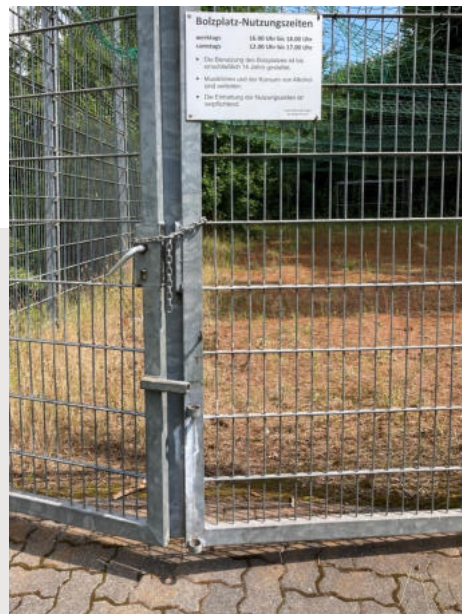
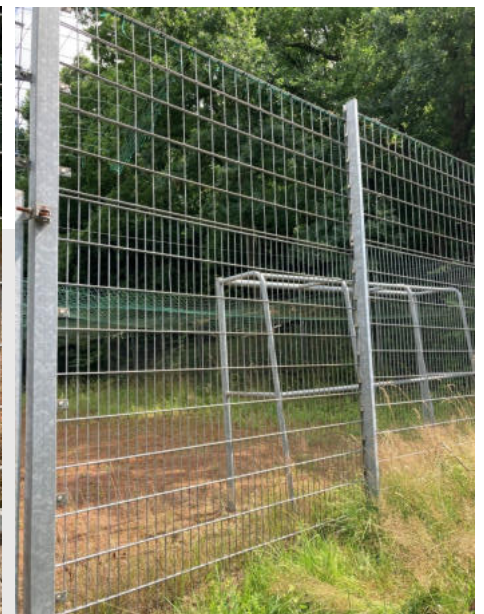
## Ballspielplatz Breitscheidstraße (Geisweid)

Lage des Platzes	Hinter ehem. Hüttentalschule
Zugang	Zuwegung vorhanden, jedoch Zugang nicht möglich, da Platz dauerhaft abgeschlossen
Eigentumsverhältnis	Städtische Fläche
Ausstattung	Zwei Fußballtore, kein städt. Ballspielplatzschild
Zaun	Ballfangzaun umlaufend, Stabgitter ca. 3 m hoch, sowie Netzabdeckung; Tor mit Kette verriegelt
Pflegezustand	Keine Pflege, Zustand schlecht, Randgehölze wachsen auf die Fläche, Raseneinwuchs auf der ganzen Fläche
Bautechnischer Zustand	Ursprüngliche Belagsart: Tenne Netzabdeckung zerrissen und sehr niedrig hängend, Deckschicht gänzlich eingewachsen, teils hüfthohe Gräser
Note	5
Notizen	Schlechter Zustand da keine Nutzung und keine Pflege Aufgrund von Anwohnerbeschwerden (Lärm) geschlossen, weitere Nutzung ungewiss
Maßnahmen Vorschlag	Deckschicht überarbeiten/ von Aufwuchs bereifen, evtl. Komplet abziehen (hier: 300 m <sup>2</sup> Ballspielplatz), Erneuerung Netzabdeckung 300 m <sup>2</sup>

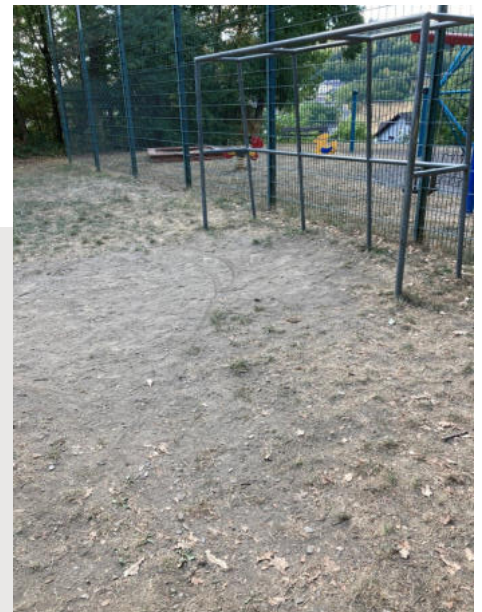
## Ballspielplatz Zwinglistraße (Dreisbach)

Lage des Platzes	am Rande eines Wohngebiets, angrenzend an einen Kinderspielplatz in direkter Nähe zum Wald
Zugang	Zugang über Wald- und Wirtschaftsweg; aus Richtung KSP durch Wohngebiet
Eigentumsverhältnis	Ca. 125 m <sup>2</sup> der Fläche nicht städtisch (Eigentümer ev. Kirche)
Ausstattung	Zwei Fußballtore,
Zaun	Ballfangzaun, Stabgitter, Höhe ca. 3m zw. Ballspielplatz u. Spielplatz + aufgesetztes Netz (1m), Zustand gut
Pflegezustand	Vegetationstechnisch in Ordnung, Windfang/ Angrenzender Waldbestand mächtig/ beschattet die Fläche und ergibt Laubeintrag
Bautechnischer Zustand	Ursprüngliche Belagsart: Tenne Ca. 1/2 der Fläche mit Rasen bewachsen, Ebenheit der Deckschicht entsprechend schlecht, Tragschicht teils freigespielt
Note	4-
Notizen	Nutzung: 1/2 Fläche gut bespielt
Maßnahmen Vorschlag	Gesamte Fläche ( ca. 425 m <sup>2</sup> ) abziehen und neu aufbauen, + 2 x 24 m Randeinfassung

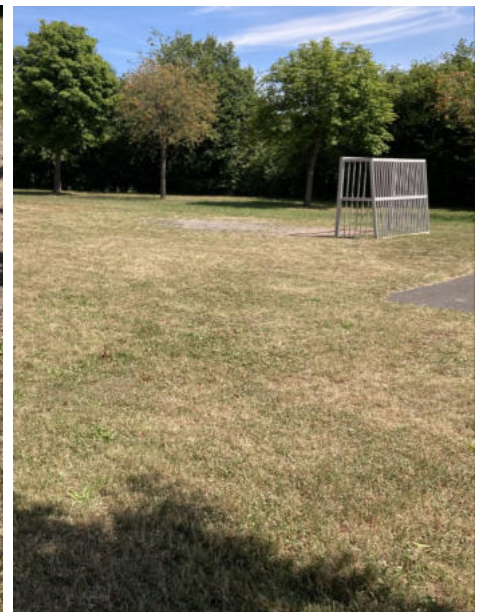
## Ballspielplatz Vor der Hohler (Oberschelden)

Lage des Platzes	Außerhalb vom Dorf, angrenzend: Kinderspielplatz, asphaltiertes Basketballfeld
Zugang	Gute Zugänglichkeit, ca. 300 m vom Wohngebiet entfernt
Eigentumsverhältnis	Städt. Fläche
Ausstattung	Zwei Fußballtore
Zaun	Ballfangzaun, Stabgitter ca. 3 m hoch, hinter Basketballfeld; 1 m hoher Stabgitterzaun um KSP; Ballspielplatz nicht abgegrenzt
Pflegezustand	Vegetationstechnisch gut, Flächen gemäht, Randgehölze gepflegt
Bautechnischer Zustand	Ursprüngliche Belagsart: Tenne Eher schlecht: Deckschicht lückenhaft, starke Raseneinwüchse, Abschwemmungen der Deckschichten, Tragschicht freigespielt, teils anstehender Fels
Note	4 +
Notizen	Nutzungsintensität lässt sich nicht eindeutig bestimmen
Maßnahmen Vorschlag	Abtrag und neuer Aufbau der gesamten Fläche (560 m <sup>2</sup> )

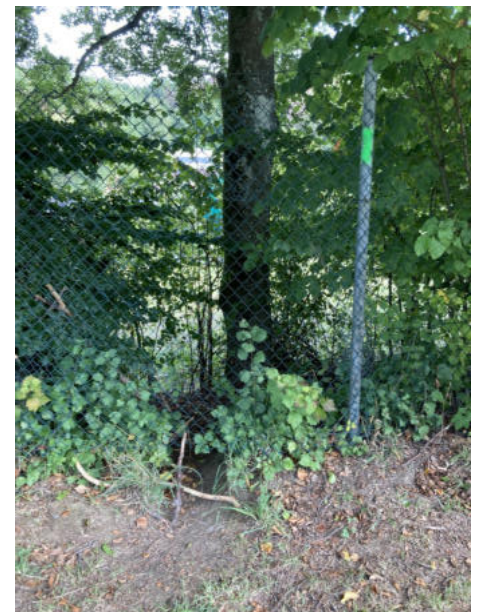
## Ballspielplatz Fußballfeld (Langenholdinghausen)

Lage des Platzes	Ballspielplatz mit dahinter liegendem Kinderspielplatz; hinter Bürgerhaus und Feuerwehrgerätehaus, Gelände der Sport- und Turnhalle angrenzend, sowie Weitsprungbahn
Zugang	Barrierefrei über Gelände Bürgerhaus
Eigentumsverhältnis	Städt. Fläche
Ausstattung	Zwei Fußballtore, 1 x Tischtennisplatte
Zaun	Kopfseiten: Zum Spielplatz und zur Feuerwehr, Stabgitter ca. 3 m hoch Zaun zur Böschung: In einem schlechten Zustand (Drahtgeflechtzaun), diverse Löcher im Zaun, hier Handlungsbedarf
Pflegezustand	Vegetationstechnisch: i.O.; Fläche gemäht, Windfang gepflegt (hier: überwiegend Großgehölze)
Bautechnischer Zustand	Ursprüngliche Belagsart: Tenne 2/3 der Fläche mit Rasen bewachsen, Tragschicht größtenteils freigespielt, Deckschicht stark lückenhaft
Note	4
Notizen	Zaunbauarbeiten im Traufbereich von geschützten Bestandsbäumen
Maßnahmen Vorschlag	Prio: Ballfangzaun, als Stabgitterzaun: Ersatz für defekten Drahtgeflechtzaun (48m), Gesamte Fläche aufarbeiten, dabei Reduzierung der Größe der Spielfläche (von 1.100m <sup>2</sup> auf ca. 500 m <sup>2</sup> (32 m x16 m))

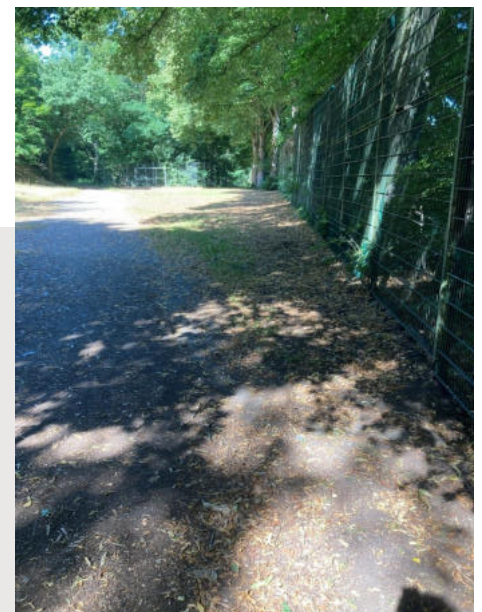
## Ballspielplatz An der Sommerseite (Siegen)

Lage des Platzes	Ballspielplatz im Wald
Zugang	Ca. 10 Min Fußweg über Waldwege, Waldweg kreuzt das Spielfeld; Keine Hinweisschilder, um Ballspielplatz zu finden
Eigentumsverhältnis	Städt. Fläche
Ausstattung	Zwei Fußballtore, Sitzgelegenheit (Tisch und Bank), schlechter Zustand
Zaun	Zu drei Seiten, Stabgitterzaun ca. 2,5 bzw. 3 m hoch, teils große Lücken unterm Zaun (hier rollt der Fußball weg—gefährlich im Bereich der steilen Böschungen)
Pflegezustand	Vegetationstechnischer Pflegezustand eher schlecht: 1-2x jährlich wird gemäht; Starker Laubeintrag aufgrund der Bestandsgehölze
Bautechnischer Zustand	Ursprüngliche Belagsart: Tenne Schlecht: kein wirklicher Belag, sondern anstehender Fels vorhanden; vor den Toren ca. 10-20 m² Deckschichtmaterial
Note	4 +
Notizen	Fläche mit ca. 900 m² extrem groß, Wald-/Wanderweg führt diagonal über die Ballspielplatzfläche (aufgrund der Nutzung „verlegt“, ursprünglich am Spielfeld vorbei); Nutzung begrenzt sich augenscheinlich auf ein Tor

Maßnahmen Vorschlag	Rückbau eines Fußballtores (inkl. Ballfangzaun an der Kopfseite, ca. 10 m Stabgitter) somit Verkleinerung der Fläche und Reduzierung der o.g. Gefahr

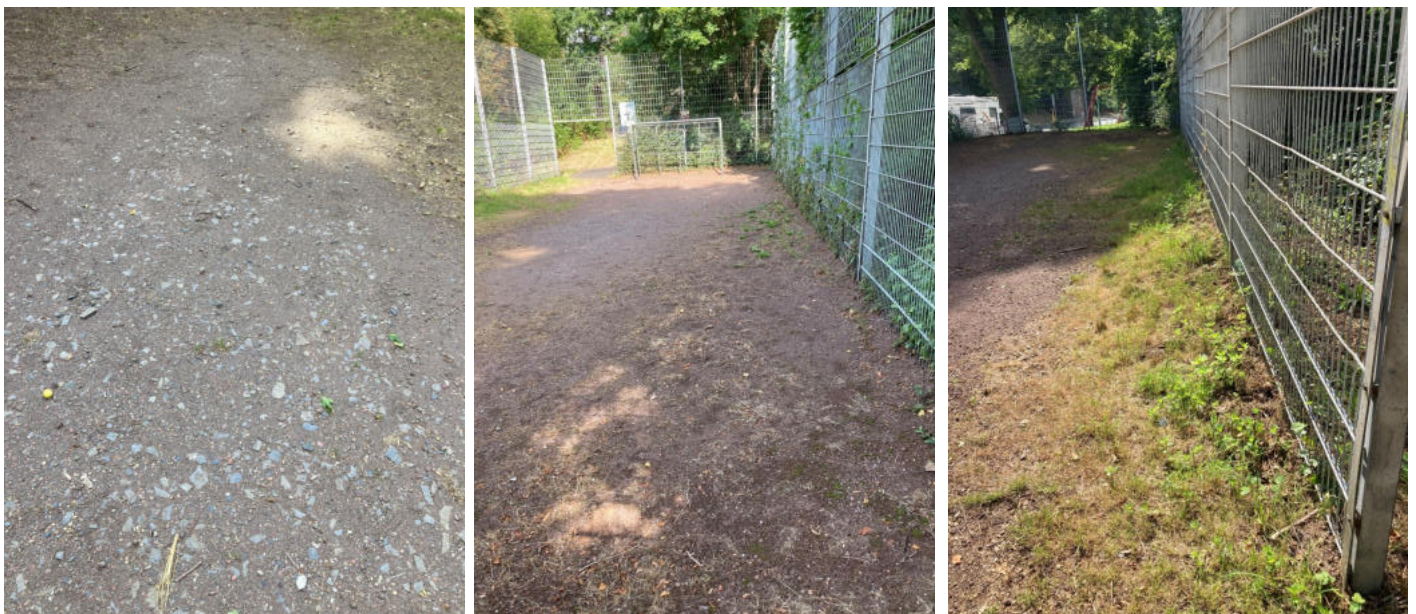
## Ballspielplatz Heidenbergstraße (Siegen)

Lage des Platzes	unterhalb vom Kinderspielplatz, oberhalb Seilbahngelände; angrenzend an Wohngebiet
Zugang	Kleiner Stichweg aus Asphalt vom Gehweg abgehend, Abgrenzung mit Wegsperren; ein Zugang zum Ballspielplatzfeld
Eigentumsverhältnis	Städt. Fläche
Ausstattung	1 x Fußballtor
Zaun	Ballfangzaun, Stabgitter, ca. 4 m hoch umlaufend, Zustand i.O. ,kein Zugangstor, sondern fehlende Stabgittermatte als Eingang (dauerhaft offen = stört an dieser Stelle beim Ballspiel)
Pflegezustand	Vegetationstechnischer Pflegezustand OK: Windfang gut gepflegt, zu circa 1/3 im Randbereich eingewachsen mit Rasen
Bautechnischer Zustand	Ursprüngliche Belagsart: Tenne Deckschicht stark abgespielt in der Mitte der Fläche, Seiten sind erhöht, Entwässerung nicht möglich (Wanne entstanden),
Note	3 -
Notizen	Nutzungsintensität sehr hoch
Maßnahmen Vorschlag	Prio kurzfristig: Zweites Fußballtor aufstellen; Evtl. Änderung auf zwei kleinere Soccer-Tore Gesamte Fläche (150m <sup>2</sup> ): Rückbau, Regulierung Tragschicht, neuer Aufbau Dynamische Schicht u Deckschicht, Einbau eines Eingangstores

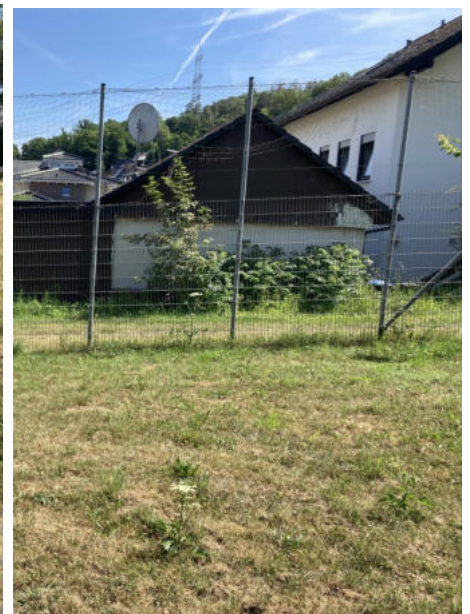
## Ballspielplatz Haldenweg (Niederschelden)

Lage des Platzes	Pufferfläche zw. Wohn- und Gewerbeflächen
Zugang	Keine gute Erreichbarkeit: Treppe und schmaler unbefestigter Trampelpfad aus Richtung Haldenweg; Wiesenweg aus Richtung Charlottenhütte, unbefestigte Pflegezufahrt
Eigentumsverhältnis	Städt. Fläche
Ausstattung	Zwei Fußballtore, zusätzlich zwei Tischtennisplatten vor dem Platz
Zaun	Stabgitterzaun, ca. 2 m hoch, mit aufgesetztem Netz, ca. 1,5 m hoch, dieses in einem schlechten Zustand
Pflegezustand	95 % der Fläche zugewachsen, Rasen wird regelmäßig gemäht; Zaun teils eingewachsen mit Randsträuchern
Bautechnischer Zustand	Ursprüngliche Belagsart: Tenne Gesamter Platz abschüssig, keine Tennenfläche mehr erkennbar
Note	3 -
Notizen	Keine Anzeichen für intensive Nutzung,
Maßnahmen Vorschlag	Reparatur Ballfangzaun: Netz oberhalb des Stabgitterzauns (100 lfm)

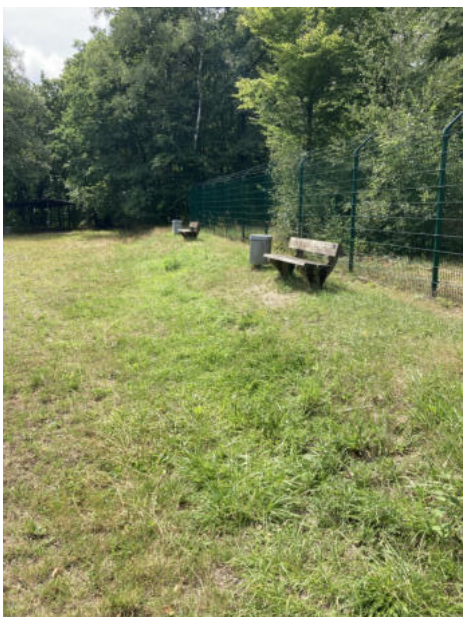
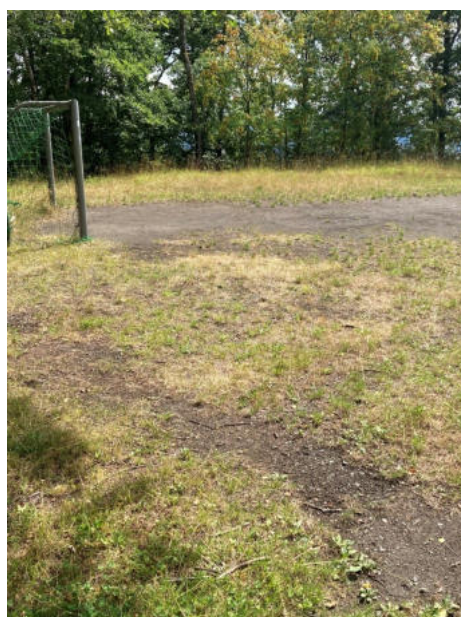
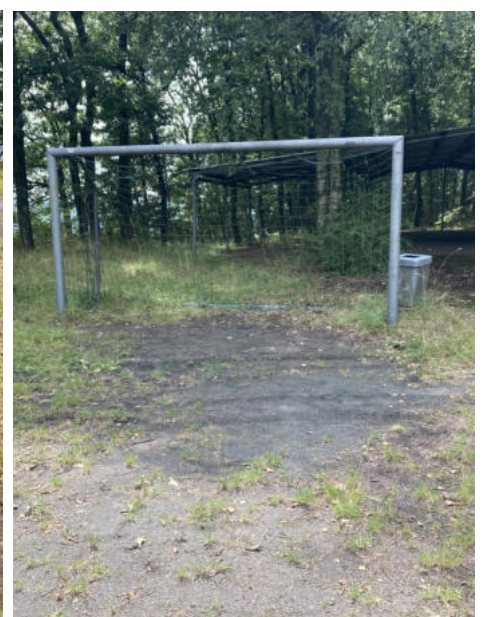
## Ballspielplatz Am Hasengarten (Volnsberg)

Lage des Platzes	Außerhalb des Dorfes im Wald, neben Sendemast; angrenzender „Festplatz/ Unterstände“
Zugang	Über Waldweg, Absperrung (für Fahrzeuge) mit zwei Schlagbäumen;
Eigentumsverhältnis	Keine städt. Fläche; Waldgenossenschaft Volnsberg als Eigentümer
Ausstattung	Zwei Fußballtore, zwei Bänke, drei Mülleimer
Zaun	-
Pflegezustand	2/3 der Fläche mit Rasen bewachsen, Pflege wird nicht durch Stadt durchgeführt; Abfallbehälter werden durch städt. Kolonne geleert; Pflege und Instandhaltung durch Waldgenossenschaft
Bautechnischer Zustand	Ursprüngliche Belagsart: Wassergebundene Wegedecke/ Asche (dunkel) Stark eingewachsen u entsprechend uneben; keine Einfassungen
Note	3 -
Notizen	Nutzungsintensität nicht abschätzbar;

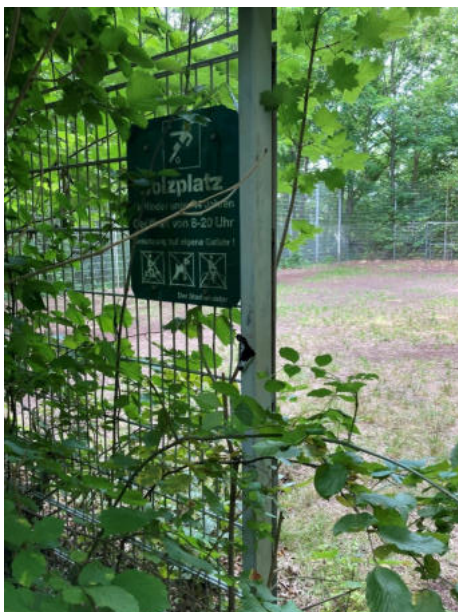
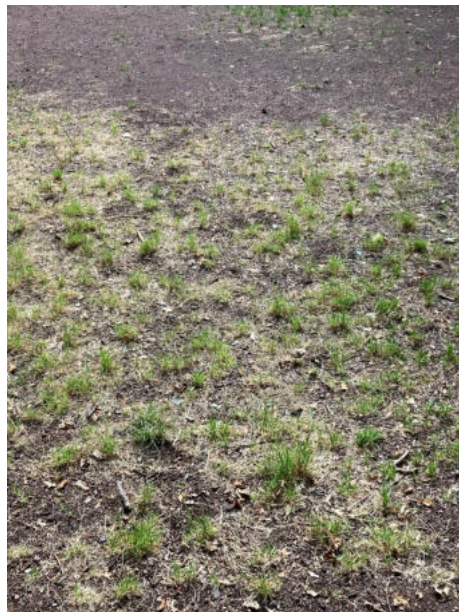
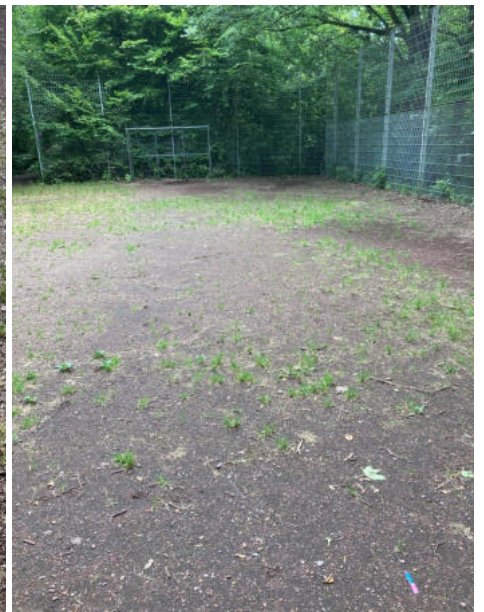
## Ballspielplatz Görlitzer Platz (Fischbacherberg)

Lage des Platzes	Versteckt im Wald unterhalb von Wohnbebauung (Fischbacherberg)
Zugang	Schwer Zugänglich, nicht einsehbar, Keine Hinweisschilder, um Ballspielplatz zu finden, von außen nicht ersichtlch
Eigentumsverhältnis	Städt. Fläche
Ausstattung	Zwei Fußballtore, zwei Basketballkörbe (hier 1 x defekt)
Zaun	Ballfangzaun, Stabgitter ca. 4 m hoch, Zustand i.O.; keine Eingangstore, sondern fehlende Elemente im Zaun
Pflegezustand	Viel Laubeintrag auf der Fläche, ca. 2/3 der Fläche mit Rasen eingewachsen
Bautechnischer Zustand	Ursprüngliche Belagsart: Tenne Organischer Eintrag schädigt vorhandenen Belag, teils Löcher durch wühlende Tiere, Unebenheiten durch eingewachsenen Rasen
Note	3-
Notizen	
Maßnahmen Vorschlag	Pflegemaßnahmen intensivieren (Abfalleimerleerung, Pflegeschnitte); Spielplatzschild erneuern (Standort an Rettungswache durchgeben); Nutzergruppen identifizieren?!

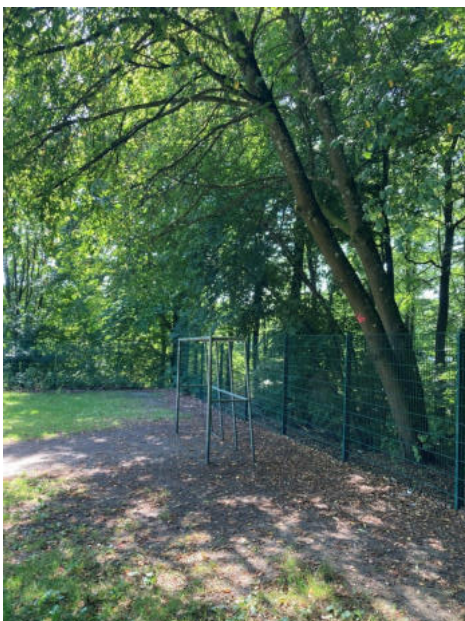
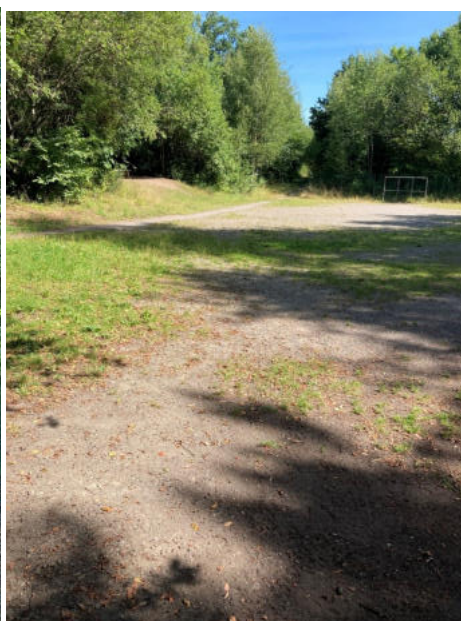
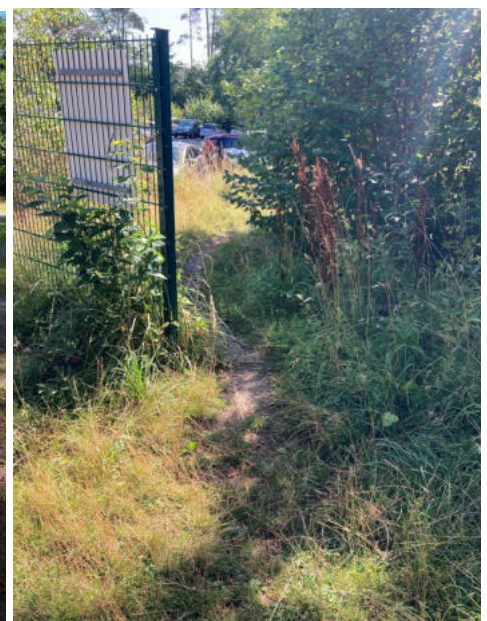
## Ballspielplatz Hengstbachstraße/ Wichernstraße

Lage des Platzes	Ballspielplatz hinter Parkplatz des Jung-Stilling-Klinikums
Zugang	Keine Hinweisschilder um Ballspielplatz zu finden, von außen nicht ersichtlich; Zuwegung über Wald-/Wirtschaftsweg aus Richtung Wanderparkplatz, oder Trampelpfad vom Parkplatz aus (hier: Gelände nicht städt.)
Eigentumsverhältnis	Städt. Fläche
Ausstattung	Zwei Fußballtore, eine Bank auf Erhöhung/ Hügel am Spielfeldrand
Zaun	Ballfangzaun, Stabgitter, ca. 2 m hoch, hinter beiden Toren (Stirnseiten)
Pflegezustand	Vegetationstechnisch: Windfang wächst stark in die Ballspielplatzfläche hinein; ca. 50 % der Fläche mit Rasen bewachsen und somit stark uneben
Bautechnischer Zustand	Ursprüngliche Belagsart: Tenne Freigespielte Bereiche vor den Toren, im gesamten Unebenheiten zu erkennen, vor allem in den Eckbereichen; Am Spielfeldrand verläuft Trampelpfad, hier: keine Abgrenzung/ Einfriedung
Note	3
Notizen	
Maßnahmen Vorschlag	Hinweisschilder für Ballspielplatz aufstellen Langfristig: Erneuerung/Regulierung der Deckschicht (650m <sup>2</sup> )

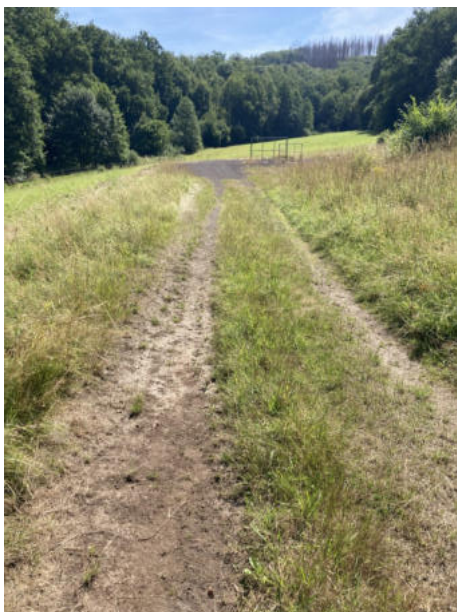
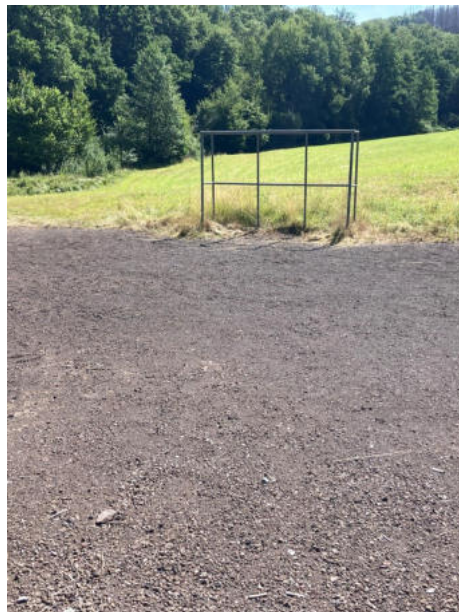
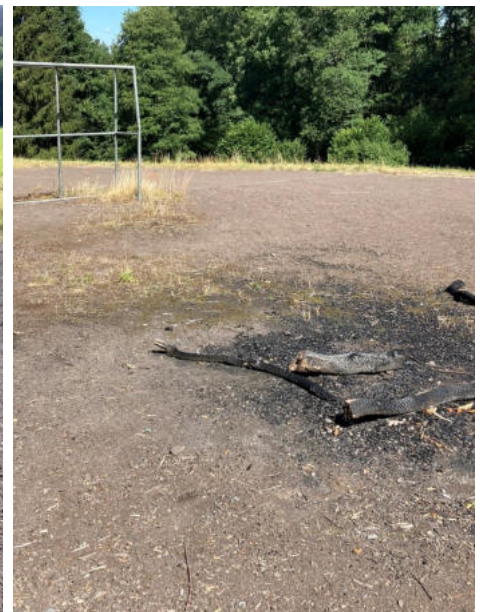
## Ballspielplatz In der Minnerbach (Siegen)

Lage des Platzes	Am Ende einer Anliegerstraße, hinter Reiterhof, rundherum landwirtschaftlich genutzte Flächen
Zugang	Ca. 500 m Wirtschaftsweg von nächster Wohnbebauung entfernt
Eigentumsverhältnis	Städt. Fläche
Ausstattung	Zwei Fußballtore, kein Mülleimer
Zaun	-
Pflegezustand	Keine Pflege durch städt. Kolonne, nur Sammlung von Abfall alle 2-4 Wochen
Bautechnischer Zustand	Ursprüngliche Belagsart: Wassergebundene Wegedecke/ Asche (dunkel) Guter Zustand der Ascheplatzfläche, wenig bis kein Raseneinwuchs, Einfassung der Fläche aus Rechteckpflaster 20/10
Note	3
Notizen	Nutzung teils als Grill-/Feuerstelle,
Maßnahmen Vorschlag	Abfalleimer aufstellen; Nutzergruppen identifizieren

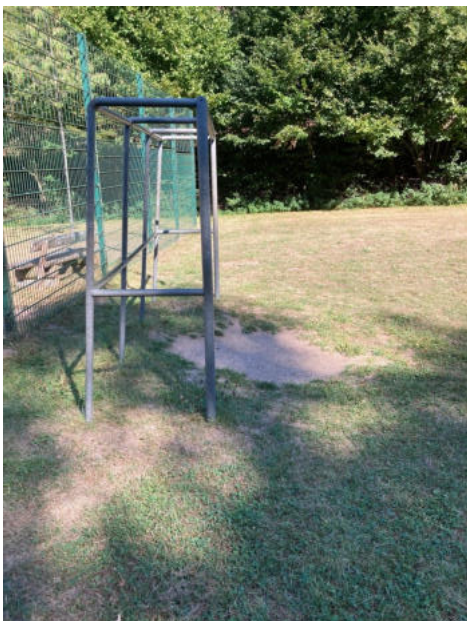
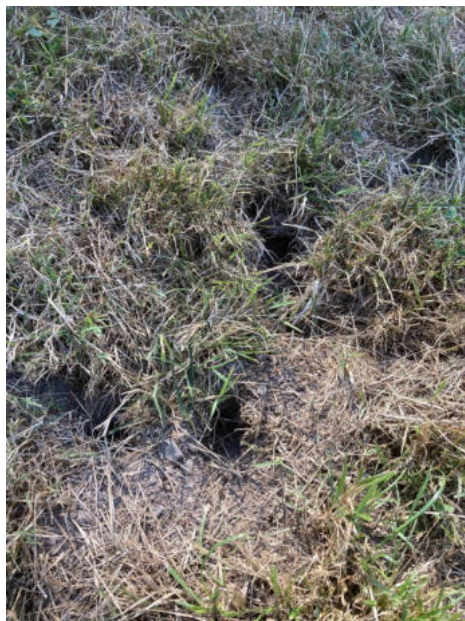
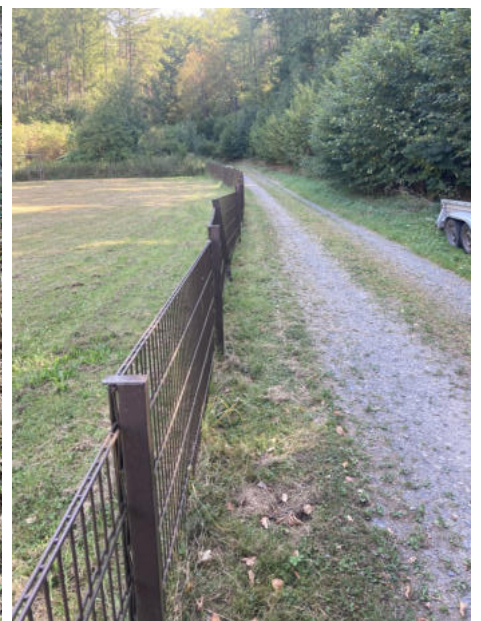
## Ballspielplatz In der Burbach (Niedersetzen)

Lage des Platzes	Hinter Kinderspielplatz, am Ende einer Anliegerstraße
Zugang	Über Kinderspielplatz
Eigentumsverhältnis	Städt. Fläche
Ausstattung	Zwei Fußballtore
Zaun	Zum Spielplatz Ballfangzaun, Stabgitter ca. 3,5 m hoch; hinteres Tor: kein Ballfangzaun; Lange Seiten: Stabgitterzaun, ca. 1 m hoch, hier: Anfahrtschaden
Pflegezustand	Vegetationstechnischer Pflegezustand OK, Rasenfläche regelmäßig gemäht
Bautechnischer Zustand	Ursprüngliche Belagsart: Tenne Heute: Rasenfläche, nur vor den Torbereichen abgespielte Deckschicht und Unebenheiten; Viele Löcher in der Fläche durch Wühlmäuse o.ä., somit Stolperfallen
Note	3
Notizen	
Maßnahmen Vorschlag	Reparatur Zaun, Stabgitter ca.1 m hoch (5m); Sand flächig aufbringen um Löcher zu füllen (Gesamtfläche 750 m <sup>2</sup> )

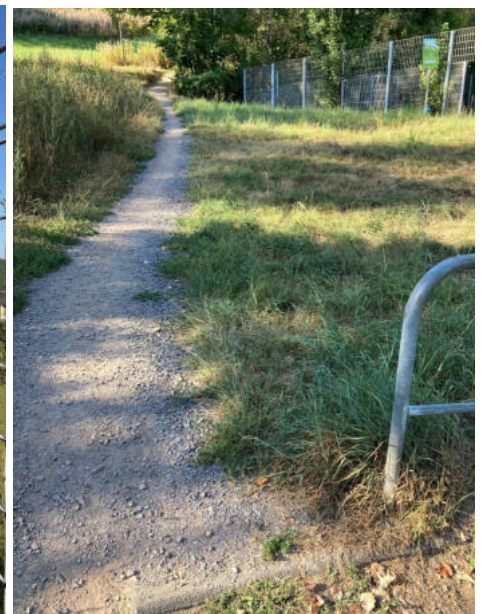
## Ballspielplatz Kolpingstraße (Weidenau)

Lage des Platzes	Am Ende vom Wendehammer der Anliegerstraße, Unterhalb Schulgelände Bertha-von-Suttner-Gesamtschule
Zugang	Zuwegung nur über Trampelpfad, nur ein Eingang auf die Ballspielplatzfläche
Eigentumsverhältnis	Städt. Fläche
Ausstattung	Zwei Fußballtore
Zaun	Ballfangzaun, ca. 3,0 m hoch, umlaufend; 1x Stirnseite u 1x Länge mit zusätzlichem Netz; Diverse Reparaturen in der Vergangenheit an der Zaunanlage, Trotzdem: Teils Neigungen der Elemente von 15°
Pflegezustand	Vegetationstechnisch guter Pflegezustand
Bautechnischer Zustand	Ursprüngliche Belagsart: Tenne Starke Unebenheiten, vor den Toren Löcher, Badewanneneffekt;
Note	3
Notizen	Nutzungsintensität sehr hoch
Maßnahmen Vorschlag	Erneuerung des gesamten Oberbaus (290 m <sup>2</sup> ), Rückbau und Neuanlage des Ballfangzauns (70 lfm), Herstellung einer befestigten Zuwegung (25 m <sup>2</sup> )

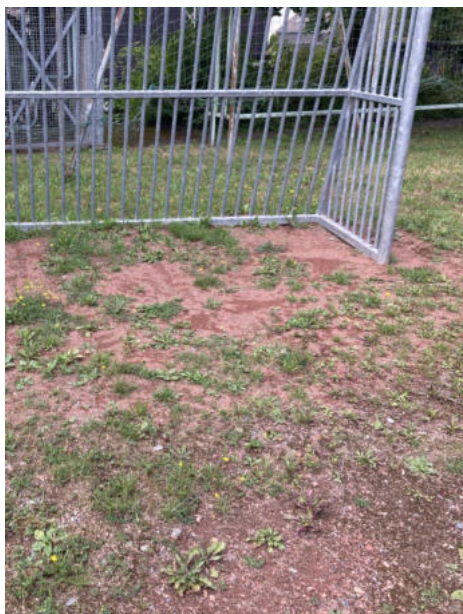
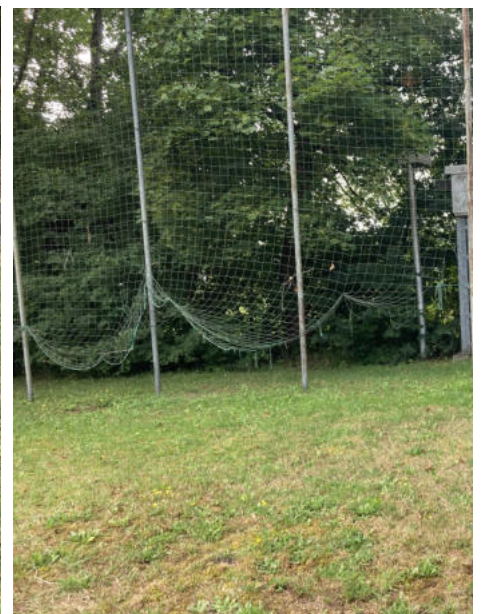
## Ballspielplatz Kirlestraße (Feuersbach)

Lage des Platzes	Ballspielplatz mit angrenzendem Kinderspielplatz, inmitten kl. Wohnstraße
Zugang	Sehr schmale Eingangstore/ Wegsperren; Erreichbarkeit gut, jedoch Zugang bspw. nicht barrierefrei möglich (Wendekreis nicht gegeben), ebenfalls mit Kinderwagen/ Fahrrad erschwelter Zugang
Eigentumsverhältnis	Städt. Fläche
Ausstattung	Zwei Fußballtore, Basketballkorb
Zaun	Teils Ballfangzaun Stabgitter 3,0 m hoch, teils Stabgitterzaun 1 m hoch; Ballfangzaun (Alustützen mit Netz) ca. 4 m hoch, hier: Netz in einem schlechten Zustand, kein Ballfang möglich
Pflegezustand	Vegetationstechnisch: gut, 90% der Fläche ist mit Rasen bewachsen, jedoch lückenhaft (Stolpergefahr), Rasen regelmäßig gemäht
Bautechnischer Zustand	Ursprüngliche Belagsart: Tenne Heute: Größtenteils Rasen; Vor den Toren freigespielte Bereiche, bis auf Schottertragschicht; Basketballkorb ohne Funktion (da auf Rasenfläche)
Note	3
Notizen	Ebenheit nicht bewertbar, da überall Rasen eingewachsen;

Maßnahmen Vorschlag	Änderung der Zugangssituation: Wegsperren versetzen, Tore vergrößern; Ballfangnetz ausbessern; Langfristig: Sanierung der Tennenfläche (hier sind 600m <sup>2</sup> ausreichend, somit Reduzierung der Fläche)

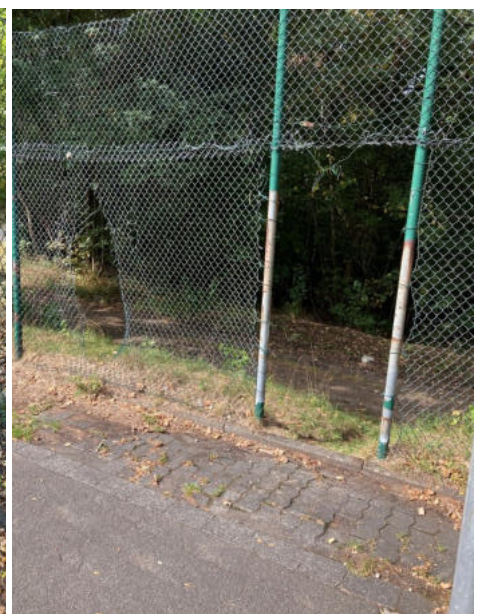
## Ballspielplatz Ypernstraße (Hochseilgarten Fischbacherberg)

Lage des Platzes	Ballspielplatz mit angrenzendem Skateplatz, neben Hochseilgarten und Ev. Familienzentrum Fischbacherberg
Zugang	Kleine Kriechtore im Zaun und über Skateanlage
Eigentumsverhältnis	Städt. Fläche
Ausstattung	Zwei Fußballtore, zwei Basketballkörbe
Zaun	Kopfseiten: Stabgitterzaun 3,0 m hoch; Längen: Drahtgeflechtzaun 3-4 m hoch, diverse Löcher, Einwüchse, Schiefstellung der Pfosten; Gesamtzustand Zaunanlage: schlecht
Pflegezustand	Vegetationstechnisch: ok, jedoch jährlicher Freischnitt der Zaunanlage ausstehend
Bautechnischer Zustand	Ursprüngliche Belagsart: Asphalt Asphaltfläche mit kleineren Aufbrüchen/Rissen
Note	3 +
Notizen	Zaunbauarbeiten im Traufbereich von geschützten Bestandsbäumen
Maßnahmen Vorschlag	Erneuerung der Zaunanlage (110 m) + Reparatur 2 Elemente u 1 Pfosten Stabgitter im Bereich zur Skateanlage; Reparatur Asphaltfläche

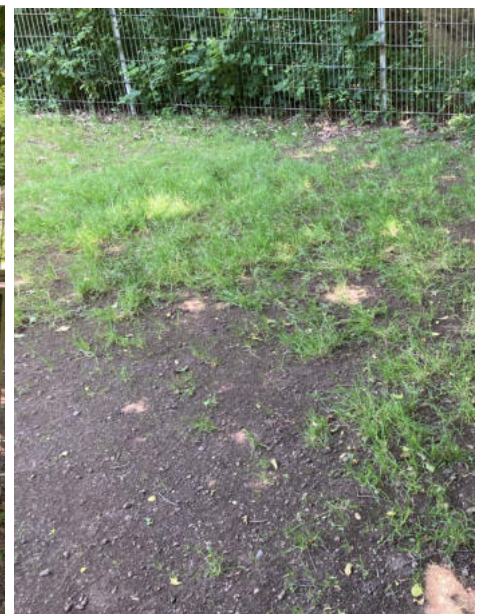
## Ballspielplatz Im Wiesengrund (Achenbach)

Lage des Platzes	Erreichbarkeit über einen Wirtschaftsweg, unterhalb von Wohnstraße, angrenzender Kinderspielplatz
Zugang	Zugang über Kriechtore im Zaun, Flügeltor i.d.R. geschlossen
Eigentumsverhältnis	Städt. Fläche
Ausstattung	Zwei Fußballtore
Zaun	Stabgitterzaun 3,0 m hoch, Zustand in Ordnung; Kriechtore mit Vorhängeschloss (Hinweis: Anwohner „Schließdienst“)
Pflegezustand	Jahresaubtrieb der Randgehölze wächst durch Zaun,
Bautechnischer Zustand	Ursprüngliche Belagsart: Tenne Mittig: Schottertragschicht freigespielt; Randbereiche mit Rasen bewachsen
Note	3 +
Notizen	Defekte Ballspielplatzdecke wurde in der Bereisung durch die SPK 2021 bereits bemängelt
Maßnahmen Vorschlag	Kurzfristige Abhilfe: Rasenbewuchs durch abschälen entfernen, Deckschicht nachdecken/reparieren, Gesamtfläche 450m <sup>2</sup>

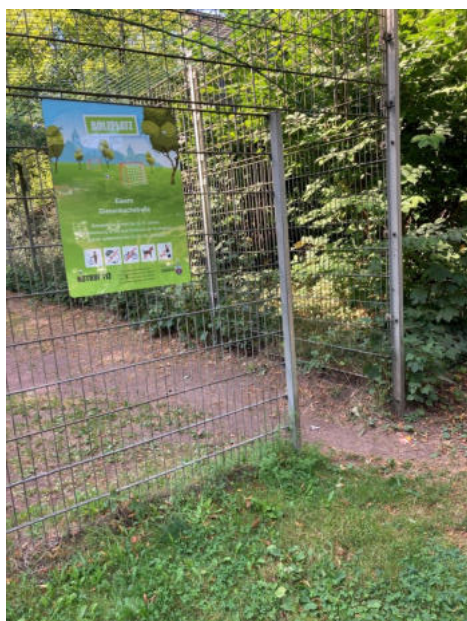
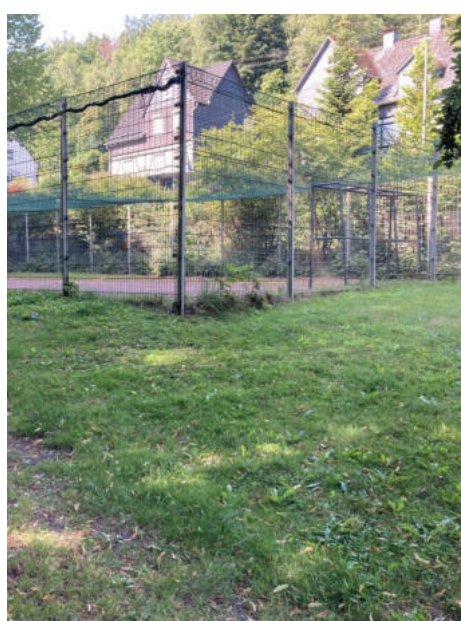
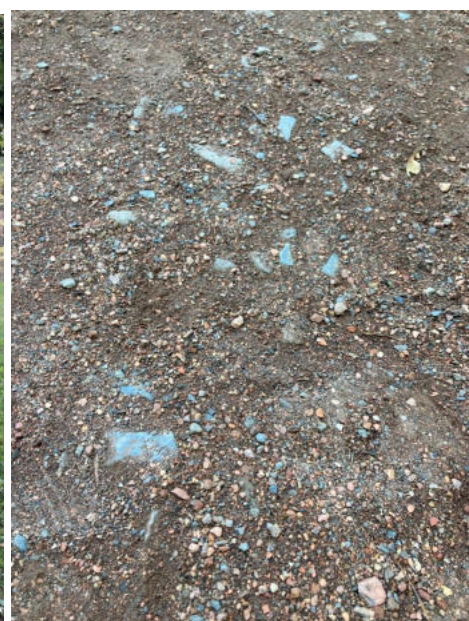
## Ballspielplatz Giesenbachstraße (Eisern)

Lage des Platzes	Angrenzend an kleine Grünanlage in Bereich Wohnstraße, Spielplatz am Ende der Straße
Zugang	Zugang über zwei schmale Eingangsbereiche, Erreichbarkeit über kleine Treppenanlage bzw. über Wirtschaftsweg
Eigentumsverhältnis	Städt. Fläche
Ausstattung	Zwei Fußballtore
Zaun	Ballfangzaun, Stabgitter ca. 3,0 m hoch, mit überspanntem Netz, welches jedoch sehr tief durchhängt
Pflegezustand	Vegetationstechnisch: Jahresaufwuchs wächst einseitig durch Zaunanlage, Randbereiche der Fläche mit Rasen eingewachsen,
Bautechnischer Zustand	Ursprüngliche Belagsart: Tenne Fußballtor steht nicht waagerecht, Deckschicht vor den Toren abgespielt, Platzfläche als Wanne ausgebildet, Entwässerungssituation schlecht
Note	2-
Notizen	Kein Abfalleimer an den Eingängen des Ballspielplatzes, nächster auf Grünfläche
Maßnahmen Vorschlag	Netz neu verspannen; Regulierung der Fläche zur besseren Entwässerung (320m <sup>2</sup> ), eventuell Neuverteilung der bestehenden Deckschicht plus Nachdeckung

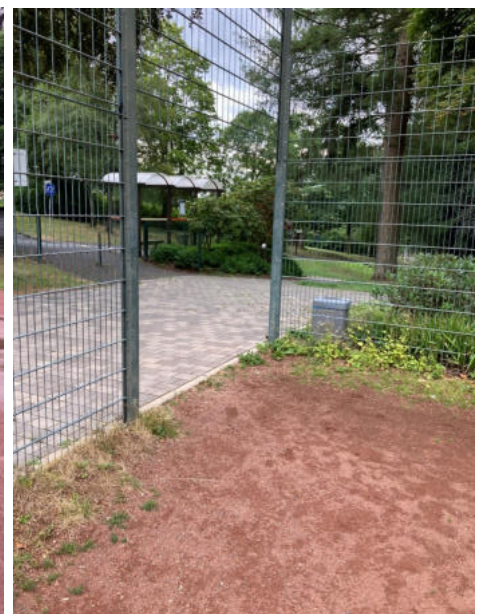
## Ballspielplatz Wenschstr./ Albichweg (Geisweid)

Lage des Platzes	Ballspielplatz innerhalb der Parkanlage Dr.-Dudziak-Park, angrenzender Kinderspielplatz
Zugang	3 Kriechtore, sowie ein Eingang 2x2 m Zaunfeld (hier Rückbau des Pflorgetors in der Vergangenheit)
Eigentumsverhältnis	Städt. Fläche
Ausstattung	Zwei Fußballtore, zwei Basketballkörbe
Zaun	Ballfangzaun Stabgitter, ca. 4 m hoch, umlaufend
Pflegezustand	Vegetationstechnisch in einem guten Zustand, leichter Raseneinwuchs, Außenzaun und anschließende Gehölze gut gepflegt
Bautechnischer Zustand	Ursprüngliche Belagsart: Tenne Fläche uneben, Entwässerung funktioniert nicht, bei Starkregen/Regen steht auf Teilen der Fläche Wasser, im Bereich Basketballkorb sind Senken eingespielt, Bereiche der Tore ebenfalls stark abgespielt, hinten den Toren Erhöhung durch Deckschichtmaterial; Mittig teils Deckschicht abgespielt/abgeschwemmt
Note	2 -
Notizen	
Maßnahmen Vorschlag	Bautechnische Ausbesserung um Ebenheit und Entwässerungssituation zu verbessern (900m²), Sachlage bzgl. Eingangstor klären, evtl. Tor errichten

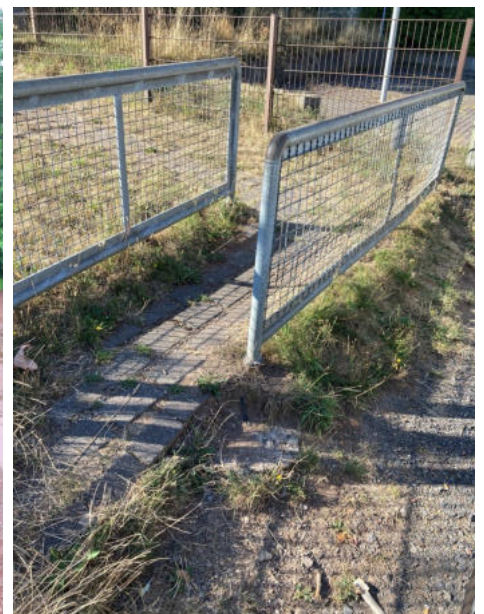
## Ballspielplatz Ringstraße (Weidenau)

Lage des Platzes	Angrenzend an Kinderspielplatz, innerhalb des Wohngebietes
Zugang	Zugang von zwei Seiten aus möglich, jeweils mit eng gestellten Wegsperrern, keine barrierefreie Zuwegung
Eigentumsverhältnis	Städt. Fläche
Ausstattung	Zwei Fußballtore
Zaun	Ballfangzaun, Stabgitter ca. 3 m hoch, zur Straßenseite mit aufgesetztem Netz, zwei Seiten mit aufgesetztem 45° geneigtem Stabgitterelement,
Pflegezustand	Vegetationstechnisch: guter Zustand, Randgehölze gepflegt, hier ausschließlich Jahresaufwuchs (Zaun nicht freigestellt)
Bautechnischer Zustand	Ursprüngliche Belagsart: Tenne Unebenheit der Fläche, Entwässerungssituation nicht funktionsfähig, minimale Raseneinwüchse, mittlerer Bereich bis auf Tragschicht freigespielt; Pflaster im Eingangsbereich abgesackt
Note	2 -
Notizen	
Maßnahmen Vorschlag	Deckschicht abziehen und neu aufbauen (360m <sup>2</sup> ), Entwässerungssituation verbessern, Pflaster Zugangsweg regulieren, Wegsperrern versetzen, sodass Zugang auch inklusiv/familienfreundlich gestaltet ist

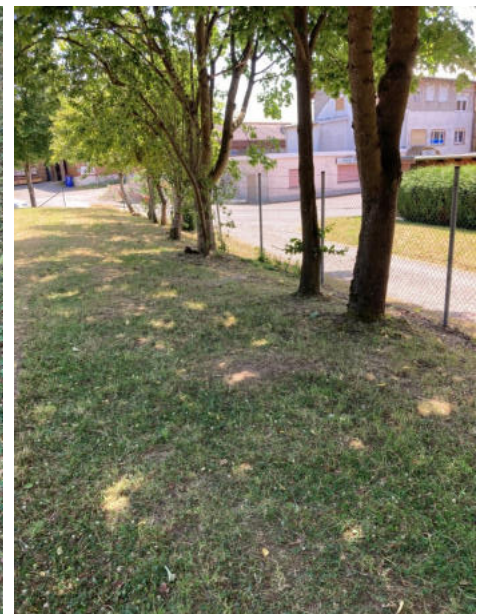
## Ballspielplatz Auf der Alm (Gosenbach)

Lage des Platzes	Neben Kinderspielplatz, direkte Nähe zum Wohngebiet und angrenzend an Wald
Zugang	Auf kleiner Erhöhung gelegen, Zugang frei
Eigentumsverhältnis	Städt. Fläche
Ausstattung	Zwei Fußballtore
Zaun	Ballfangzaun, Stabgitter ca. 4 m hoch Richtung Spielplatz; Drahtgeflechtszaun an Grundstücksgrenze, hier: schlechter Zustand
Pflegezustand	Vegetationstechnisch gut gepflegt, Randbereiche gemäht; Rasen eingewachsen bis circa 3,5 m hinter Einfassung der Tennenfläche
Bautechnischer Zustand	Ursprüngliche Belagsart: Tenne Keine Freilegung der Schottertragschicht, Zustand gut
Note	2-
Notizen	
Maßnahmen Vorschlag	Raseneinwuchs circa 3,5 x 25 m entfernen/ abziehen und Deckschicht regulieren; Zaun entlang Grundstücksgrenze erneuern (50m)

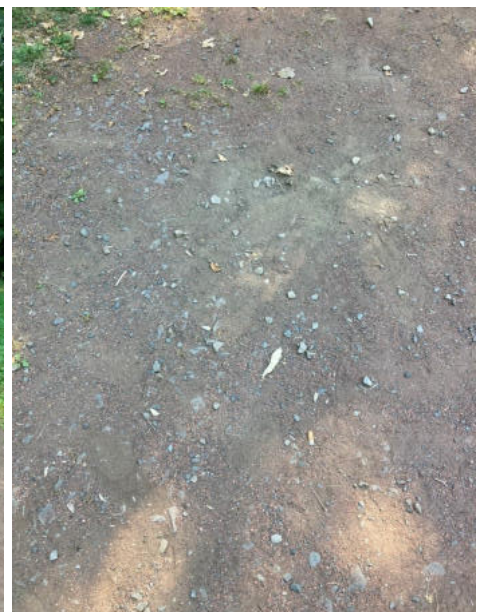
## Ballspielplatz Sonnenstraße (Obersetzen)

Lage des Platzes	Neben Kinderspielplatz, Randbereich der Dorfstruktur
Zugang	Zugang über kurzen Wirtschaftsweg (30 m)
Eigentumsverhältnis	Städt. Fläche
Ausstattung	Zwei Fußballtore
Zaun	Keine Einzäunung der gesamten Fläche; Ballfangzaun, Stabgitter ca. 3,0 m hoch Richtung KSP; kein Ballfangzaun hinter anderem Tor
Pflegezustand	Randbereiche der Spielfläche mit Rasen eingewachsen, Großgehölze (Windfang) gut gepflegt
Bautechnischer Zustand	Ursprüngliche Belagsart: Tenne Unebenheiten im Bereich der Tore
Note	2-
Notizen	
Maßnahmen Vorschlag	Ergänzung um zweiten Ballfangzaun hinter einem Fußballtor (20m) (Rücksprache über Bedarf mit Nutzergruppe)

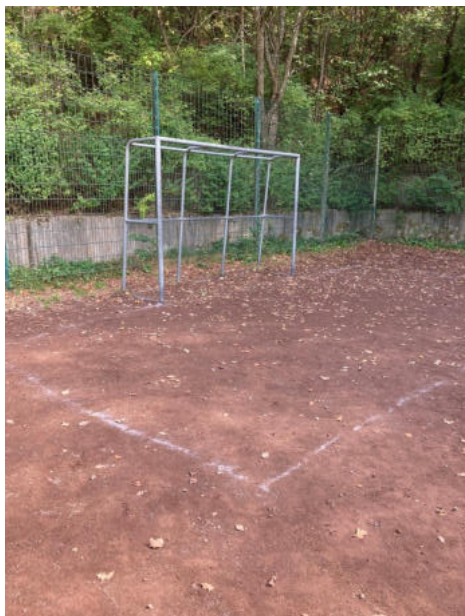
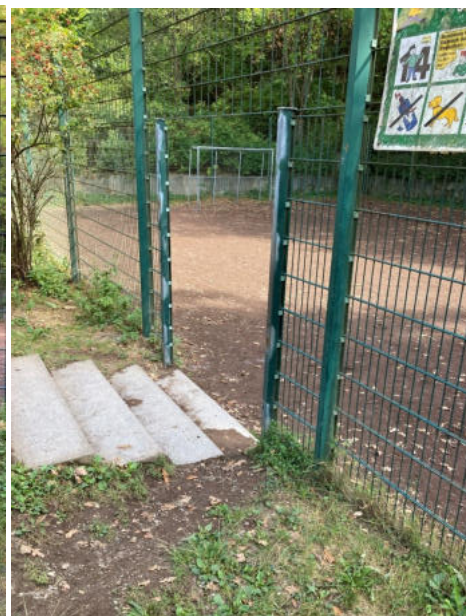
## Ballspielplatz Wildrosenallee (Birlenbach)

Lage des Platzes	Ballspielplatz am Kinder- und Jugendtreff, im bebauten Zusammenhang der Siedlung Wildrosenallee
Zugang	Zwei Zuwegungen: Über Gelände des Jugendtreffs (hinter dem Gebäude her) oder über steile Pflegezufahrt u. kleinen Trampelpfad, da auf der Stirnseite kein zusätzlicher Eingang ist (hier: Tor mit Kette abgesperrt); Zugang nur über Treppenanlage
Eigentumsverhältnis	Erbbaurecht-Nehmer; Eigentümer: Haubergsgesellschaft Klafeld
Ausstattung	Zwei Fußballtore, ein Basketballkorb, Fahrradständer auf Stirnseite (fehlplatziert); ein altes Spielplatzschild
Zaun	Ballfangzaun, Stabgitter ca. 3 m hoch, Pflorgetor Stirnseite (keine Drückergarnitur, Klinke, Schloss; abgesperrt mit Kette)
Pflegezustand	Vegetationstechnisch ok, leichte Einwüchse der Randgehölze in den Zaun (Jahresaufwuchs)
Bautechnischer Zustand	Ursprüngliche Belagsart: Tenne Zu drei Randbereichen erhöhte Deckschicht (Ebenheit / Entwässerung), ansonsten Deckschicht lückenlos und in gutem Zustand

Note	2
Notizen	
Maßnahmen Vorschlag	Ergänzung städt. Ballspielplatzschild, Regulierung der Deckschicht (360 m <sup>2</sup> ), um Entwässerungssituation zu verbessern

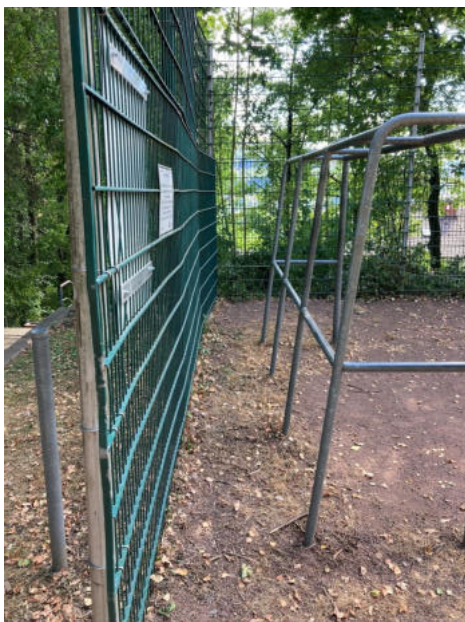
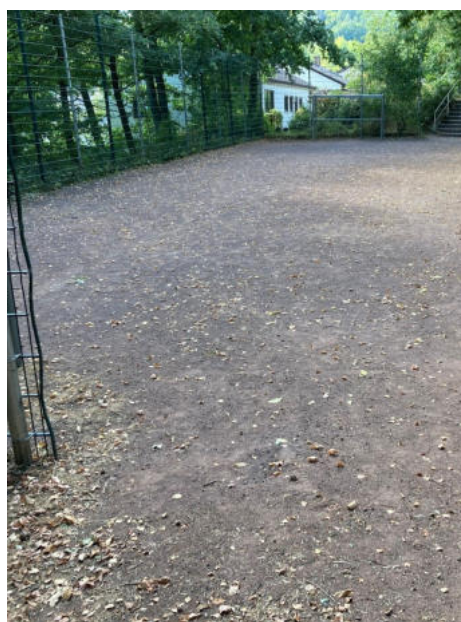
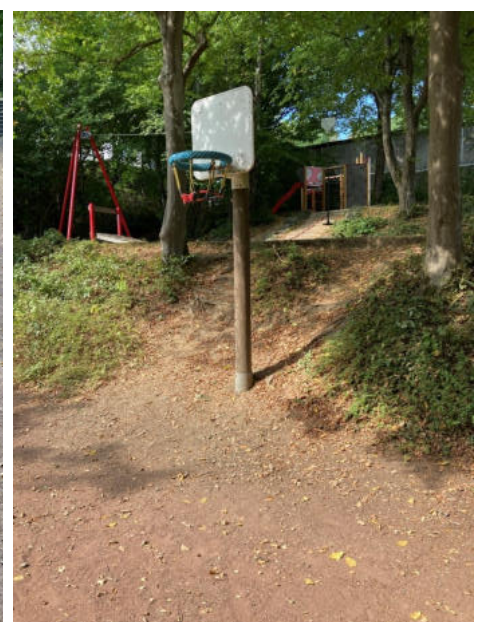
## Ballspielplatz Am Rothenberg (Dreisbach)

Lage des Platzes	Kinderspielplatz angrenzend, zwischen zwei Wohnstraßen
Zugang	Zuwegung zum Gelände nur über große Treppenanlage
Eigentumsverhältnis	Städt. Fläche
Ausstattung	Zwei Fußballtore, ein Basketballkorb
Zaun	Ballfangzaun, Stabgitter ca. 3 m hoch, zur unteren Straßenseite und 2/3 der Stirnseiten; an einigen Stellen verbeult
Pflegezustand	Vegetationstechnisch: Zustand gut, Großgehölze (Windfang) regelmäßig gepflegt
Bautechnischer Zustand	Ursprüngliche Belagsart: Tenne Kleinteilige Unebenheiten aufgrund des Spielbetriebes
Note	2
Notizen	
Maßnahmen Vorschlag

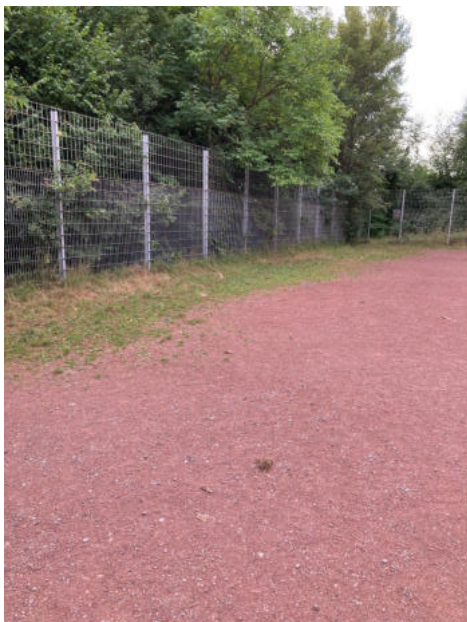
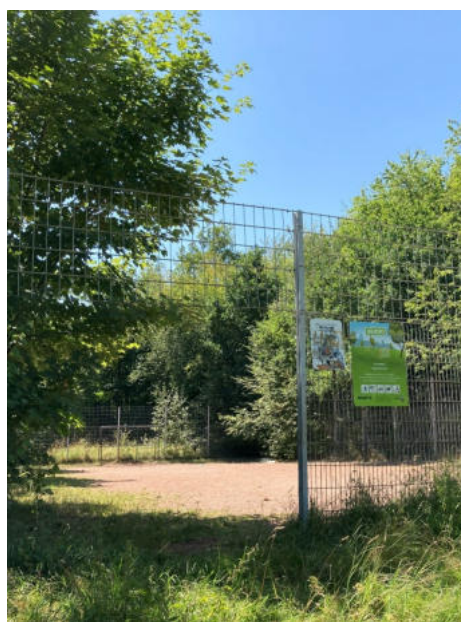
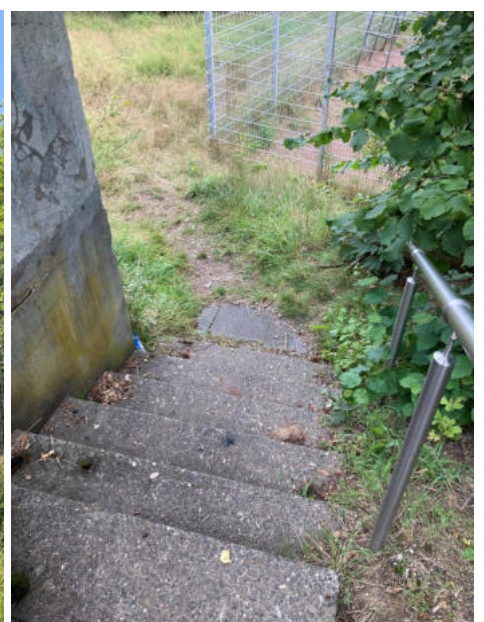
## Ballspielplatz Stormstraße (Geisweid)

Lage des Platzes	Hinter Wohnblock, versteckte Lage
Zugang	Schwierige Zugangssituation, Keine Hinweisschilder um Ballspielplatz zu finden, Weg nur als Trampelpfad ausgebildet; Zugang über nicht städt. Fläche
Eigentumsverhältnis	Städt. Fläche
Ausstattung	Zwei Fußballtore, ein altes Ballspielplatzschild
Zaun	Ballfangzaun, Stabgitter ca. 3 m hoch, Eingangstore als fehlende Elemente im Zaun
Pflegezustand	Zuwegung und Vorplatz ungepflegt, hohes Gras, zugewachsene Trampelpfade; Randbereiche des Spielfelds auf ca. 2-3 m mit Rasen eingewachsen; Pflegezustand des Windfangs eher schlecht, Zaun teils eingewachsen
Bautechnischer Zustand	Ursprüngliche Belagsart: Tenne Hinter den Toren Deckschicht etwas hoch gespielt, Ebenheit im gesamten in Ordnung; Deckschicht ansonsten intakt und lückenlos
Note	2
Notizen	
Maßnahmen Vorschlag	Städt. Ballspielplatzschild ergänzen, Pflegekonzept für die Zuwegung

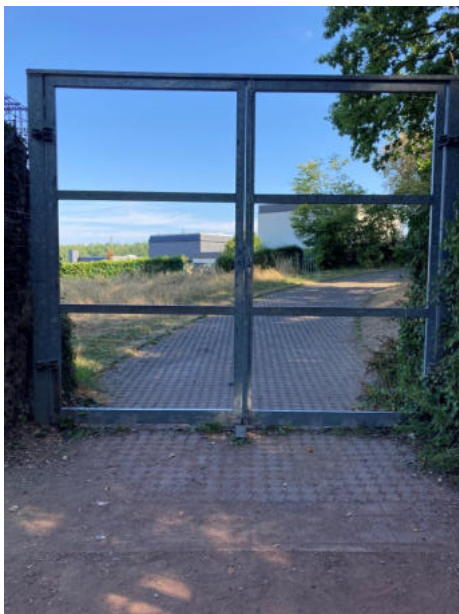
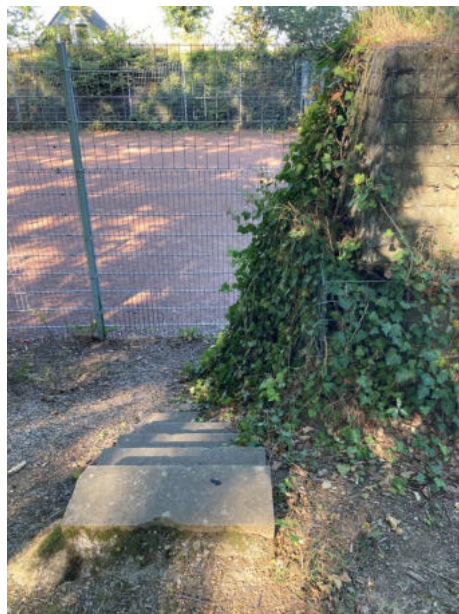
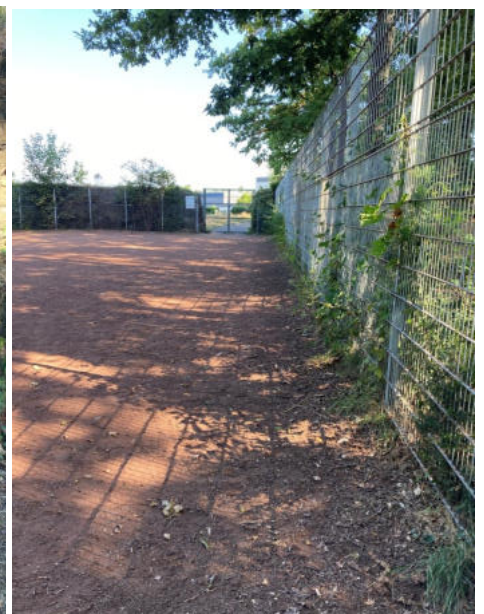
## Ballspielplatz Zum Rabenhain (Weidenau)

Lage des Platzes	Abgeschildert vom angrenzenden Kinderspielplatz, großer auffälliger Baumbestand; Abschirmung durch Lärmschutzwall
Zugang	Großes Doppelflügel- Eingangstor ohne Füllung, wo die Kinder rein krabbeln müssen. Barriere—Kein Zugang für bspw. Rollstuhlfahrer; Treppe vom KSP aus nicht nutzbar, aufgr. Bewuchs des schmalen Gangs zwischen Zaun und Lärmschutzwall
Eigentumsverhältnis	Städt. Fläche
Ausstattung	Zwei Fußballtore
Zaun	Ballfangzaun Stabgitter, ca. 3 m hoch, innerhalb des Lärmschutzwalls, nur ein Tor nutzbar (hinteres Tor durch Wall verschlossen),
Pflegezustand	Lärmschutzwall stark beklettert, Wall stark mit Wildwuchs - keine direkte Pflege erkennbar;
Bautechnischer Zustand	Ursprüngliche Belagsart: Tenne Unebenheit im Bereich der Tore, jedoch Gesamtzustand in Ordnung
Note	2
Notizen	
Maßnahmen Vorschlag	Pflegekonzept für Lärmschutzwall, Zugänglichkeit der Anlage verbessern
