# Zustandsbewertung Ballspielplätze

Dokumentation 2022  
Grünflächenabteilung

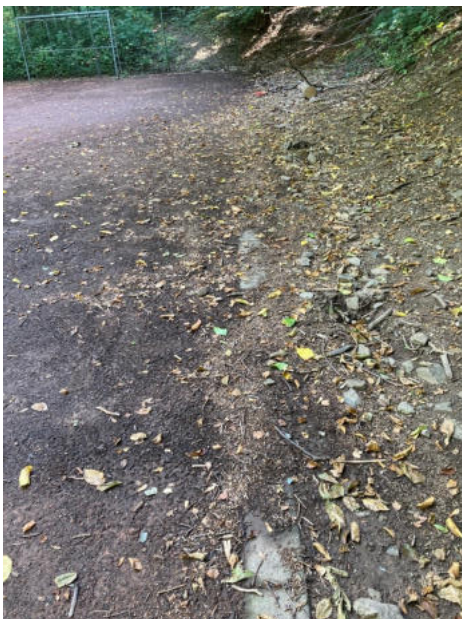
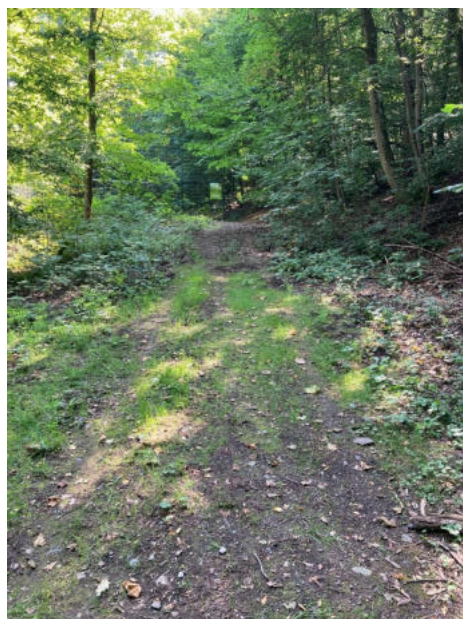
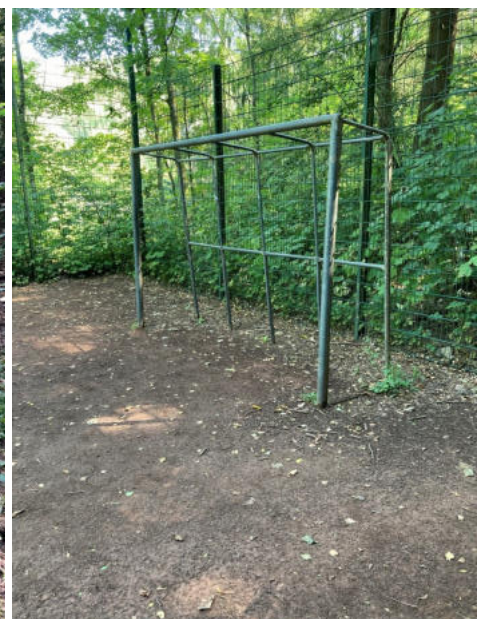
## Ballspielplatz Brombeerweg (Eiserfeld)

Lage des Platzes	Ballspielplatz im Wald, am Ende einer Anwohnerstraße
Zugang	Über Wald/-Wirtschaftsweg, größere Steine/Geröll auf der Zuwegungsfläche
Eigentumsverhältnis	Städt. Fläche
Ausstattung	Zwei Fußballtore,
Zaun	Dreiseitiger Ballfangzaun, Stabgitter, ca. 3 bzw. 4 m hoch, Sturmschaden an einem oberen Element,
Pflegezustand	Vegetationstechnisch guter Pflegezustand
Bautechnischer Zustand	Ursprüngliche Belagsart: Tenne Kleine Unebenheiten im Bereich hinter den Toren, ansonsten Tennenfläche in gutem Zustand; Einfassung verschüttet aufgrund von Hangerosionen
Note	2
Notizen	Mehrfach Beschwerden über Lärm in der Vergangenheit
Maßnahmen Vorschlag	Reparatur Ballfangzaun(-element), Abfallbehälter aufstellen

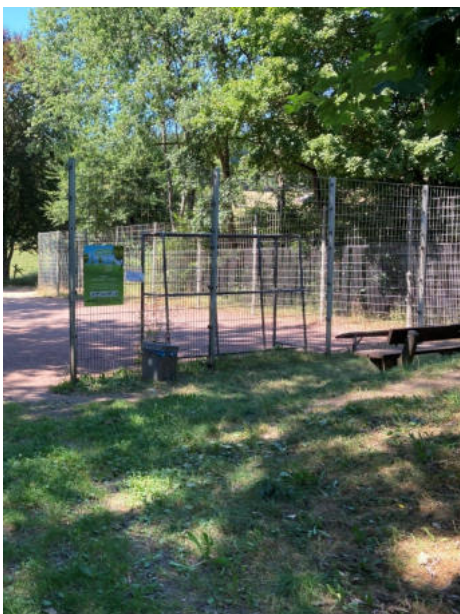
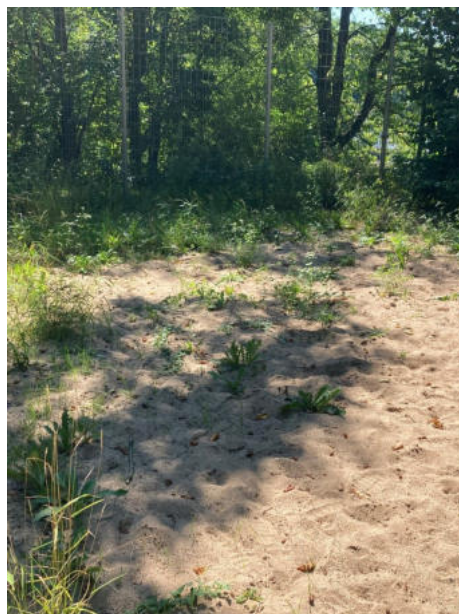
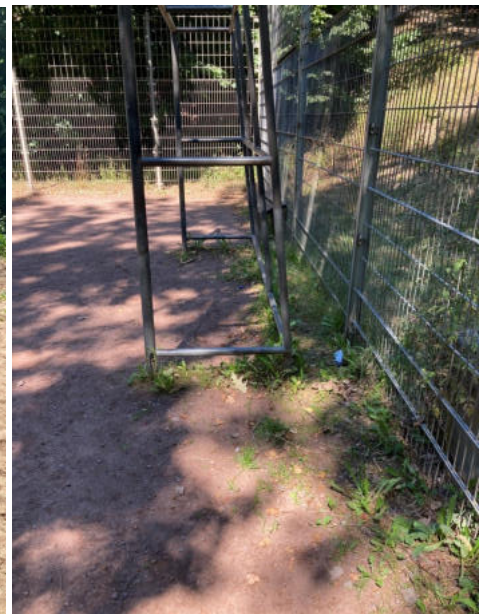
## Ballspielplatz Im Wiesengarten (Bürbach)

Lage des Platzes	Am Ende einer Anliegerstraße, hinter Feuerwehrgerätehaus, angrenzend Sandspiel-/Volleyballfeld;
Zugang	Über Wirtschaftsweg, abgesperrt mit Wegsperrern im Bereich der Feuerwehrhaus-Einfahrt
Eigentumsverhältnis	Städt. Fläche
Ausstattung	Zwei Fußballtore, zwei Bänke
Zaun	Ballfangzaun, Stabgitter, ca. 3 m hoch, keine Tore, sondern freie Elemente; ein oberes Element beschädigt
Pflegezustand	Vegetationstechnisch guter Pflegezustand, ca. 0,5 m Raseneinwuchs im Randbereich
Bautechnischer Zustand	Ursprüngliche Belagsart: Tenne Kleine Unebenheiten, jedoch Gesamtzustand in Ordnung
Note	2
Notizen	Pflegezustand Sandspielfläche schlecht, hoher Rasen- und Wildaufwuchs
Maßnahmen Vorschlag	Reparatur Ballfangzaun(-element), Reparatur Sitzbank bzw. Erneuerung (Bank auf dem Spielfeld)

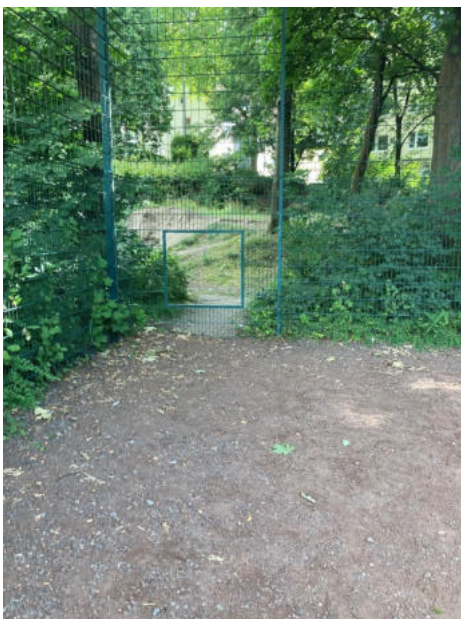
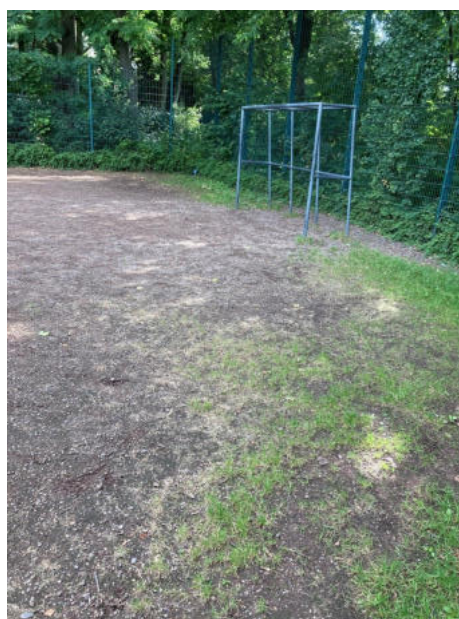
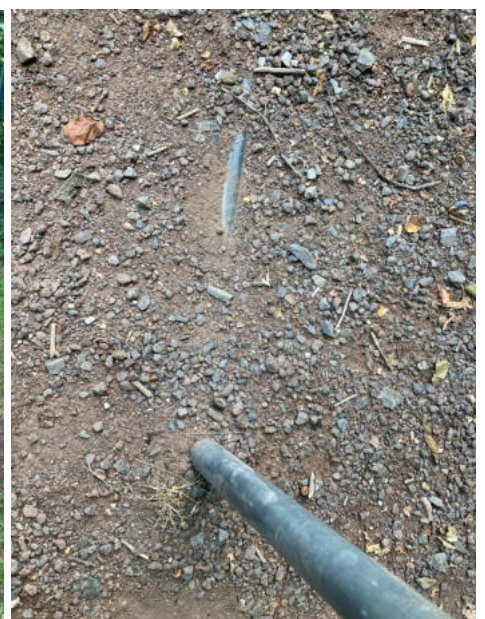
## Ballspielplatz Blauwunderstraße (Siegen)

Lage des Platzes	Kinderspielplatz angrenzend, Zentrale Lage innerhalb des Wohngebietes, oberhalb Kindertagesstätte
Zugang	Zuwegung über (Parkplatz-)Anliegerstraße; Eingang auf Spielfeld aus drei Richtungen möglich—über Kriechstore (Einstiegstore)
Eigentumsverhältnis	Städt. Fläche
Ausstattung	Zwei Fußballtore
Zaun	Ballfangzaun umlaufend, ca. 3 bzw. 4 m hoch, drei Einstiegstore, ein Pflegeetor (hierüber barrierefreier Zugang möglich) - Torschließung nicht möglich
Pflegezustand	Vegetationstechnischer Zustand gut, Leichte Raseneinwüchse im Randbereich, Jahresaufwuchs bodendeckende Gehölze wächst durch den Zaun
Bautechnischer Zustand	Ursprüngliche Belagsart: Tenne leichte Unebenheiten vor den Torbereichen, Deckschicht lückenlos und intakt (hier wurde wohl in der Vergangenheit nachgedeckt)
Note	2+
Notizen	
Maßnahmen Vorschlag	Zaunreparaturarbeiten (1x Elemente, 1x (Pflege-)Eingangstor)

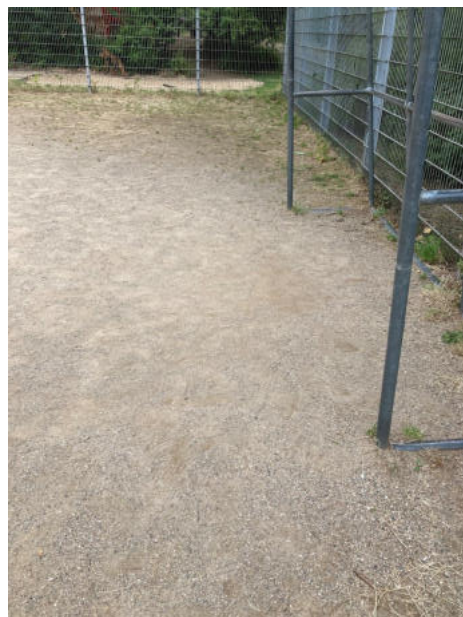
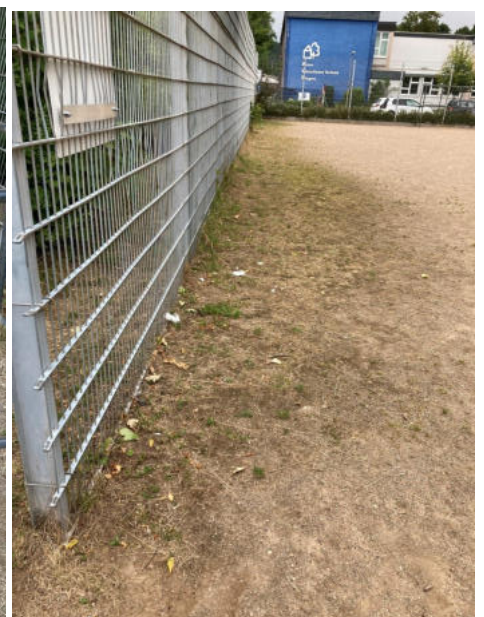
## Ballspielplatz Augärtenstraße (Kaan-Marienborn)

Lage des Platzes	Neben ev. Gemeindehaus, Schule und Feuerwehrgerätehaus
Zugang	Ein Zugang über kleinen Fußweg vom Bürgersteig aus (gegenüber des ev. Gemein- deshauses)
Eigentumsverhältnis	Städt. Fläche
Ausstattung	Zwei Fußballtore
Zaun	Ballfangzaun, Stabgitter, ca. 3 m hoch
Pflegezustand	Zuwegungsbereich eher schlecht gepflegt, Plattenbelag überwachsen
Bautechnischer Zustand	Ursprüngliche Belagsart: Tenne Kleine Löcher im Randbereich der Deckschicht, ansonsten guter Zustand der Ten- nenfläche; zu den Rändern hin, leichte Erhöhungen, Unebenheiten; Zuwegung (als wassergebundene Wegedecke) in schlechtem Zustand, Rasen eingewachsen, Bord- stein nicht abgesenkt etc.
Note	2+
Notizen	
Maßnahmen Vorschlag	Pflege bzw. Regulierung der Deckschicht im Eingangsbereich/Zuwegung (30m <sup>2</sup> )

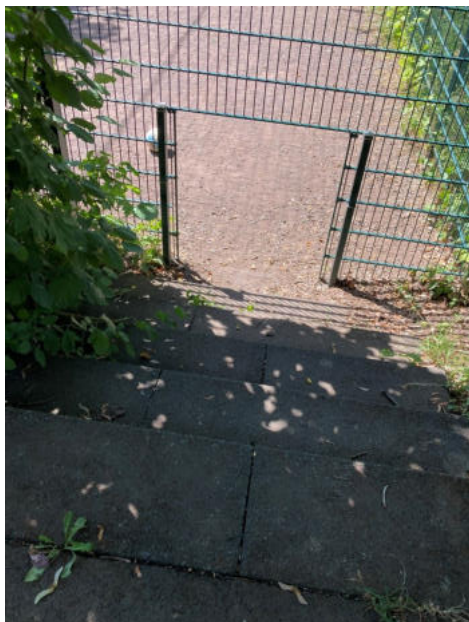
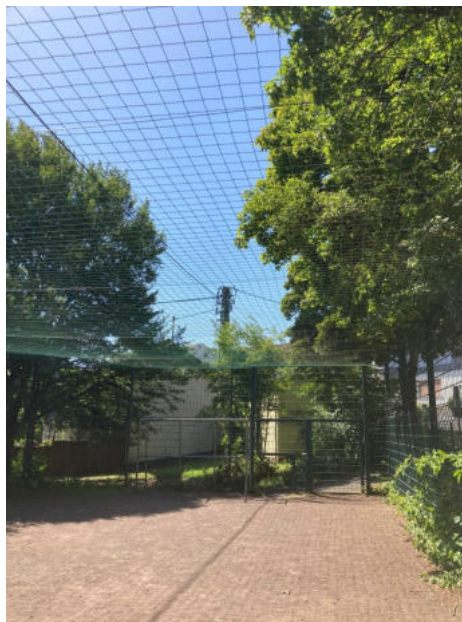
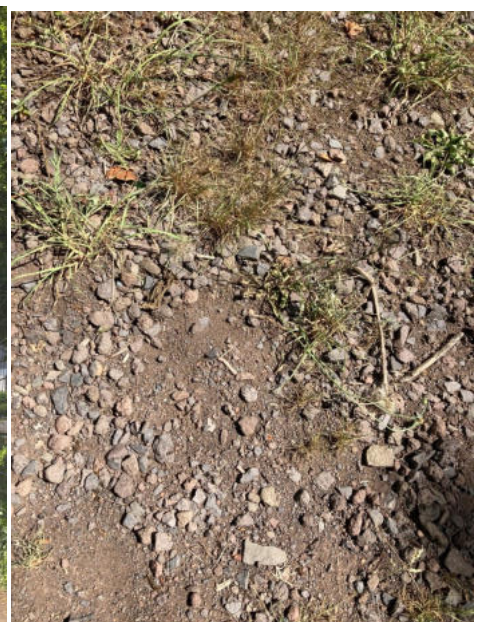
## Ballspielplatz Lauseicher Weg (Trupbach)

Lage des Platzes	Zentral in Wohngebiet; mit angrenzenden Tischtennisplatten, in Planung: Kinderspielplatz auf dem Gelände unterhalb des Ballspielplatzes
Zugang	Vom Gehweg durch Wegsperren getrennt, Zugang durch Kriechtore; zweiter Zugang über Treppenanlage
Eigentumsverhältnis	Städt. Fläche
Ausstattung	Zwei Fußballtore
Zaun	Ballfangzaun umlaufend, Stabgitter, ca. 4 m hoch, Netz überspannt
Pflegezustand	Vegetationstechnischer Zustand durch Jahresaufwuchs im Zaun geprägt, Windfang in Ordnung; minimale Raseneinwüchse im Randbereich
Bautechnischer Zustand	Ursprüngliche Belagsart: Tenne Teils größere Körnung des Deckmaterials, Gesamtzustand in Ordnung
Note	2+
Notizen	
Maßnahmen Vorschlag

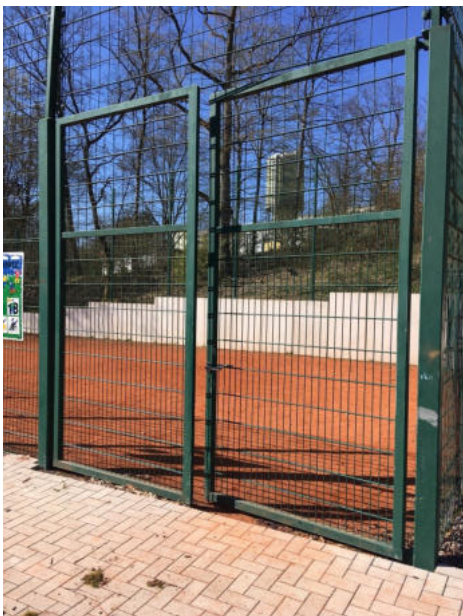
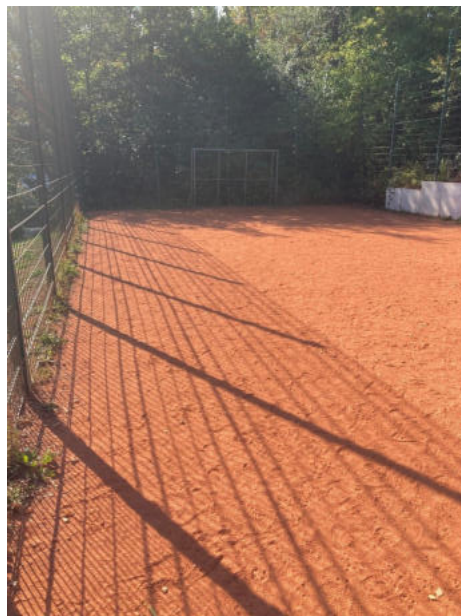
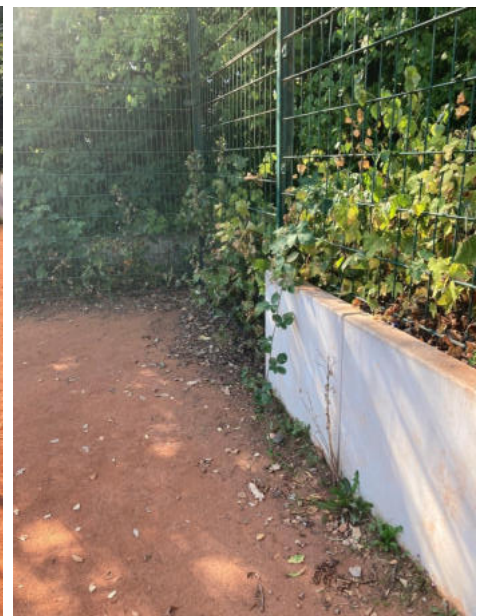
## Ballspielplatz Ernst-Barlach-Weg (Weidenau)

Lage des Platzes	Ballspielplatz an/auf Gelände der Universität (Campus Adolf-Reichwein-Straße – Gebäude Dezernat 5), neben Beschäftigten Parkplatz angrenzendes Wohngebiet in ca. 100 m
Zugang	Zugang über großes Eingangstor im Zaun (3 m hoch); Gelände über Asphalttrampe auf dem Uni Gelände.
Eigentumsverhältnis	Universität
Ausstattung	Zwei Fußballtore
Zaun	Ballfangzaun, Stabgitter, ca. 4 m hoch, teils auf L-Steinmauer stehend
Pflegezustand	Vegetationstechnisch: leichter Wildwuchs im Bereich der Zaunanlage
Bautechnischer Zustand	Sehr gut; jedoch bautechnische Pflege = Nachbehandlung der Tennendecke nicht berücksichtigt
Note	1-
Notizen	
Maßnahmen Vorschlag	Nachbehandlung der Tennenfläche; Abfallbehälter aufstellen

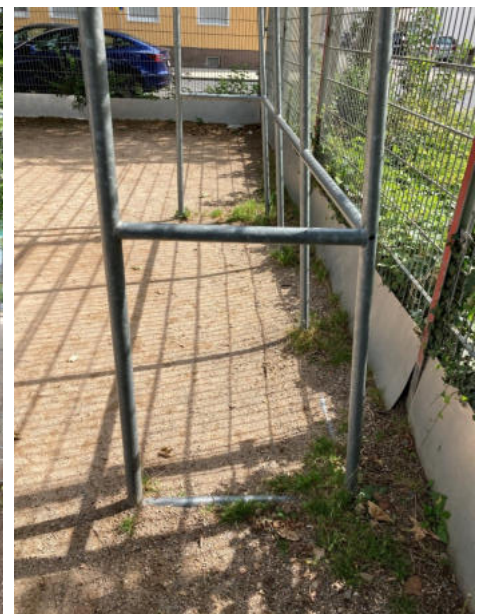
## Ballspielplatz Leystraße/ Wiesenstraße

Lage des Platzes	Kinderspielplatz angrenzend, Besonderheit: Beschattung durch Baumbestand, sehr schönes Kleinklima
Zugang	1x Eingang über Spielplatz/ angrenzend an Gehweg; kein Tor sondern fehlendes Zaunelement
Eigentumsverhältnis	Städt. Fläche
Ausstattung	Zwei Fußballtore
Zaun	Ballfangzaun, Stabgitter, ca. 3 m hoch, Netz übergespannt; 3 Seiten mit ca. 50 cm hohen Bande vor dem Zaun
Pflegezustand	Vegetationstechnisch: gute Pflege, insbesondere Umgang mit großem Baumbestand (im Herbst muss regelmäßige Laubentfernung erfolgen), Minimale Raseneinwüchse
Bautechnischer Zustand	Ursprüngliche Belagsart: Tenne Leichte Senken im Bereich eines Tores, ansonsten Deckschicht in einem sehr guten Zustand
Note	1
Notizen	
Maßnahmen Vorschlag
