Maßnahmen-Nr. SIE011

Kommune Siegen-Eiserfeld

Straße Freiengründer Straße, Höhe
Mühlenstr

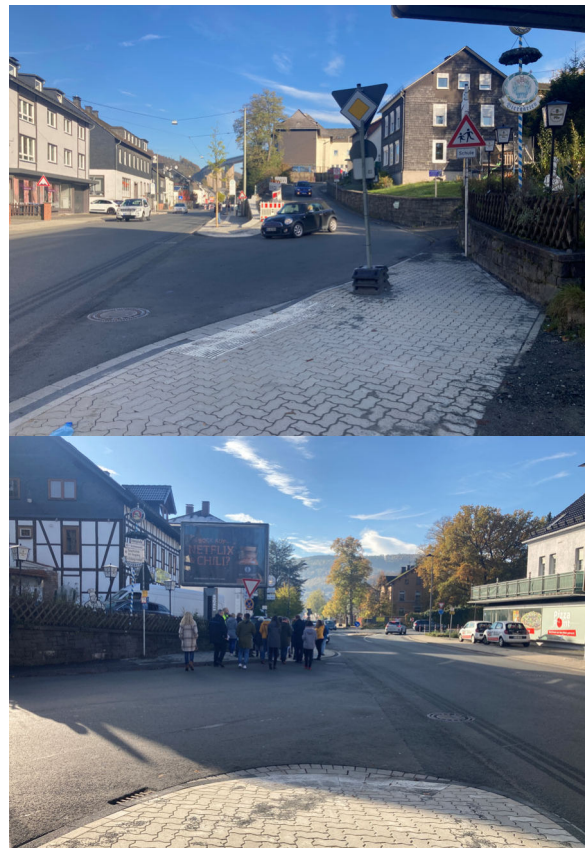
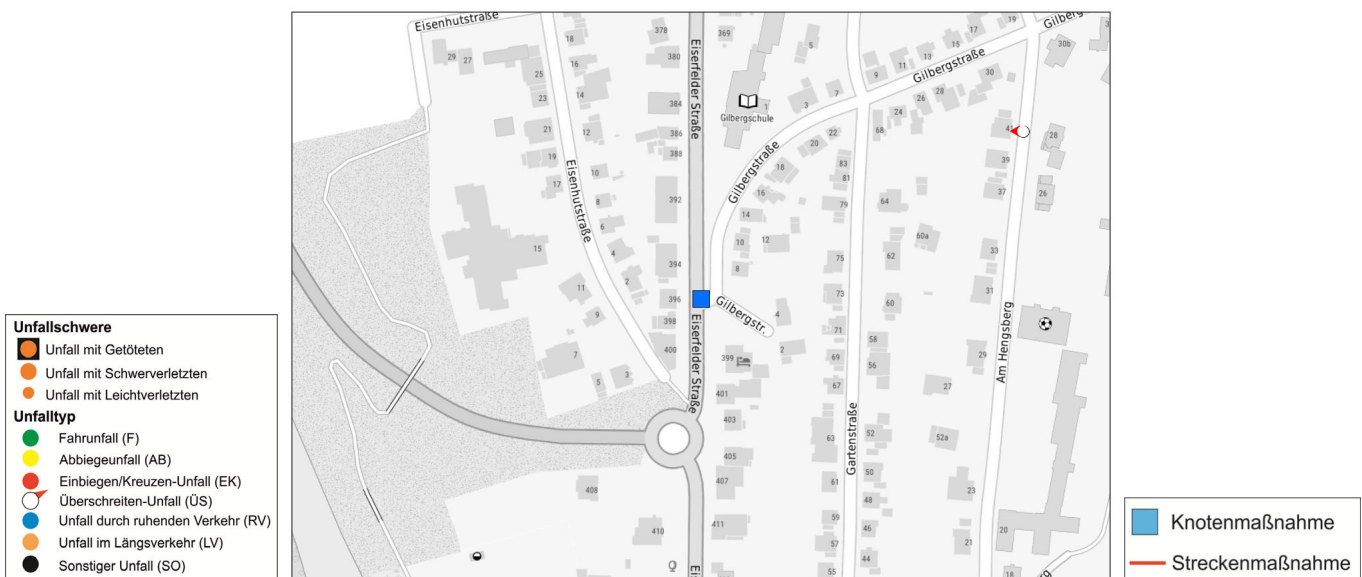
Da ein Gehweg an der Gilbergstraße nur westlich vorhanden ist (zum Zeitpunkt der Begehung Baustelle) besteht hier hoher Querungsbedarf. Die Teilnehmenden, vor allem die Kinder, fühlen sich bei Querung des aufgeweiteten Einmündungsbereichs unsicher und wünschen sich eine sichere Gestaltung.

Wir empfehlen zu prüfen, ob der Neubau einer Teilaufpflasterung oder einer Gehwegüberfahrt geprüft werden kann. Dies ist eine bauliche Maßnahme, die zur Verdeutlichung und Verkehrsberuhigung von T30-Zonen in der RAST06 und in der EFA empfohlen wird.

Würde das Linksabbiegen aus der nördlichen Eiserfelder Straße unterbunden werden, würde das die Verkehrssicherheit an diesem Knotenpunkt zusätzlich erhöhen, da zu Fuß Gehende nur von rechts abbiegenden Kfz gefährdet würden.

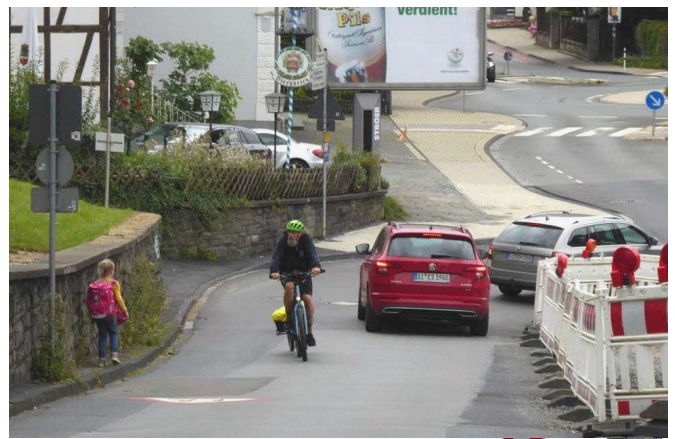
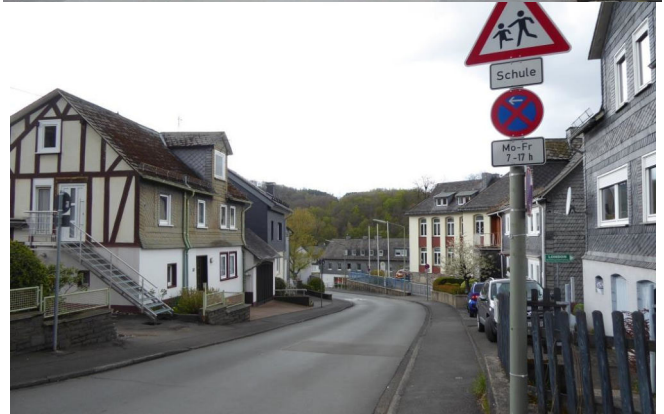
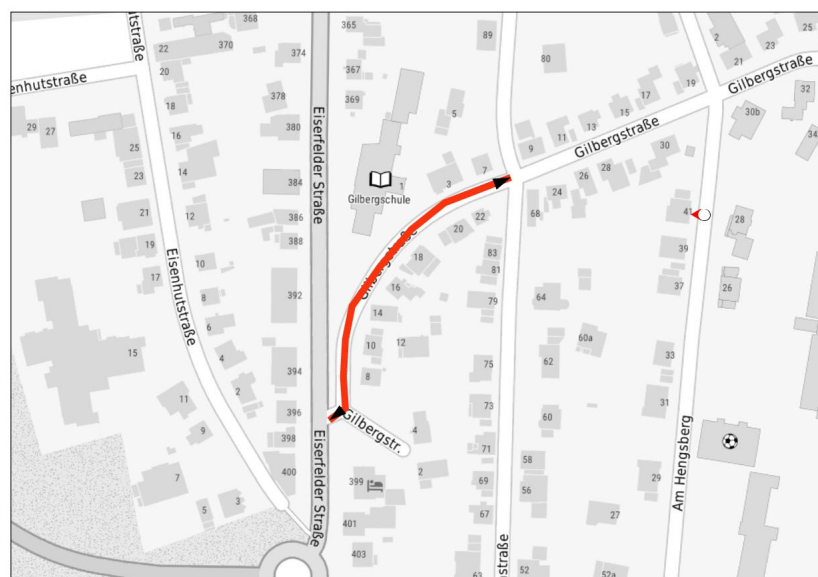
Die Teilnehmenden berichten über zu schnell fahrende und viele rangierende und haltende Kfz besonders zu Schulanfangs- und -endzeiten, der Schulbus hält direkt vor dem Schultor. Die Schule hat schon einige Aktionen zur Verringerung des Elterntaxiverkehrs unternommen, doch zeigten diese wenig Erfolg. Alle beklagen die Gefährlichkeit der Situation. Kinder gehen zu Fuß von der Grundschule zum zweiten Schulstandort in der Gesamtschule und zum Hallenbad. Im unteren Abschnitt der Gilbergstraße ist bergseitig nur ein Schrammbord vorhanden, die Mauer auf der Talseite muss saniert werden.

Es sollte geprüft werden, ob mit Sanierung der Mauer ein ausreichend breiter Gehweg auf der Bergseite gebaut werden kann, damit zu Fuß Gehende entlang der Gilbergstraße einen durchgehenden Schutzraum erhalten, ohne dass sie unten an der Eiserfelder Straße queren müssen. In Richtung Norden kann die Treppe genutzt werden.

Zudem sollte geprüft werden, welche bauliche Infrastruktur zur Verkehrsberuhigung umgesetzt werden kann, so könnte z.B. die Fläche vor dem Schuleingang aufgepflastert werden, ebenso wie die Knotenpunkte nördlich und die Gehwegüberfahrt an der Eiserfelder Straße. Dies würde die gefahrenen Kfz-Geschwindigkeiten vor allem bergab verringern helfen und ggf. auch Verkehr aus dieser sensiblen Straße verdrängen.

Das schulische Mobilitätsmanagement sollte fortgesetzt und zu Beginn eines jeden neuen Schuljahres durchgeführt werden. Die Möglichkeiten, Elternhaltestellen zu definieren, sollten ausgelotet werden, ggf. auch auf privaten Flächen (z.B. KIK-Parkplatz).

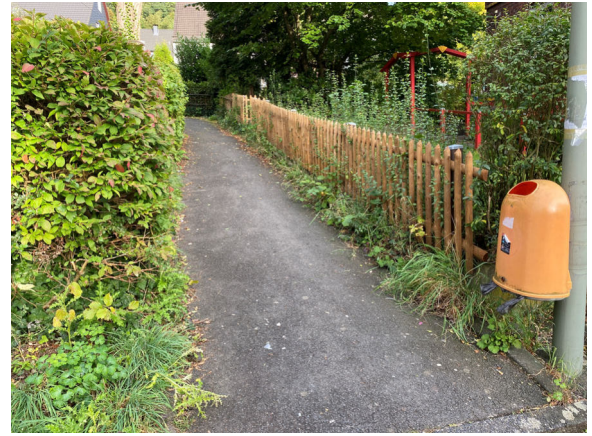
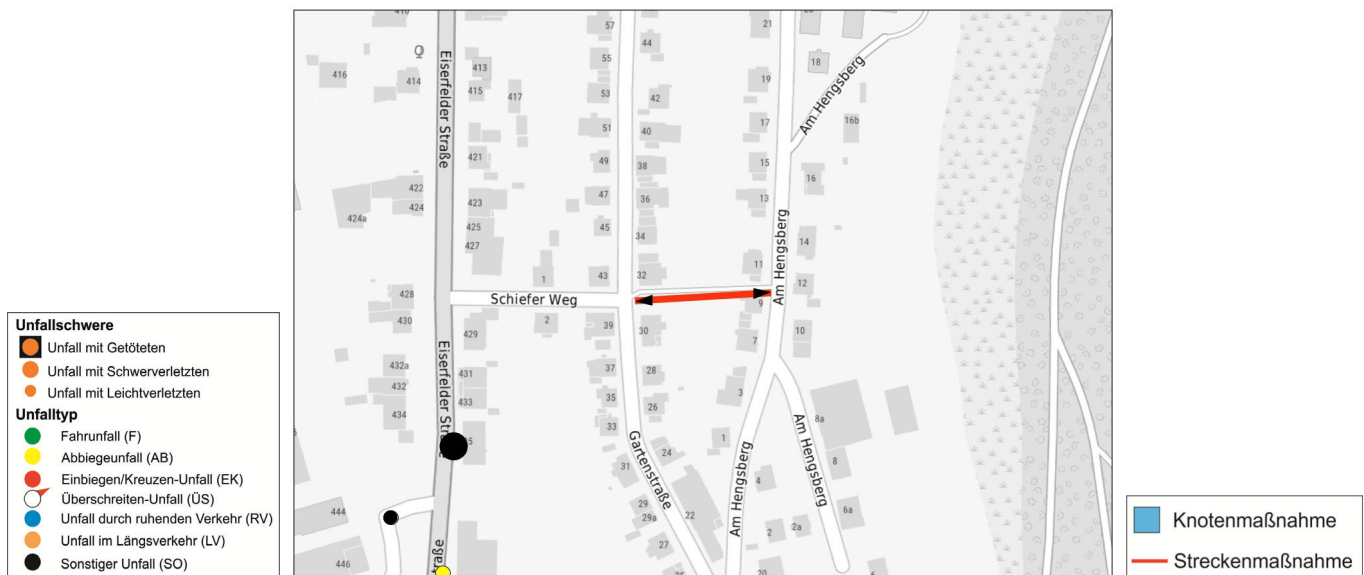
Auf dieser wichtigen Schulwegeachse für Gesamt- und Grundschüler wird vor allem die mangelnde Beleuchtung und der Oberflächenbelag beklagt. Auch wird berichtet, dass der Winterdienst nicht zuverlässig sei.

Hier sollte geprüft werden, inwieweit die Beleuchtung und die Oberfläche verbessert werden können.

Ggf. sind auf dieser wichtigen Schulwegachse auch die Regelungen zum Winterdienst, der hier von den Anwohnenden durchzuführen ist, zu modifizieren.

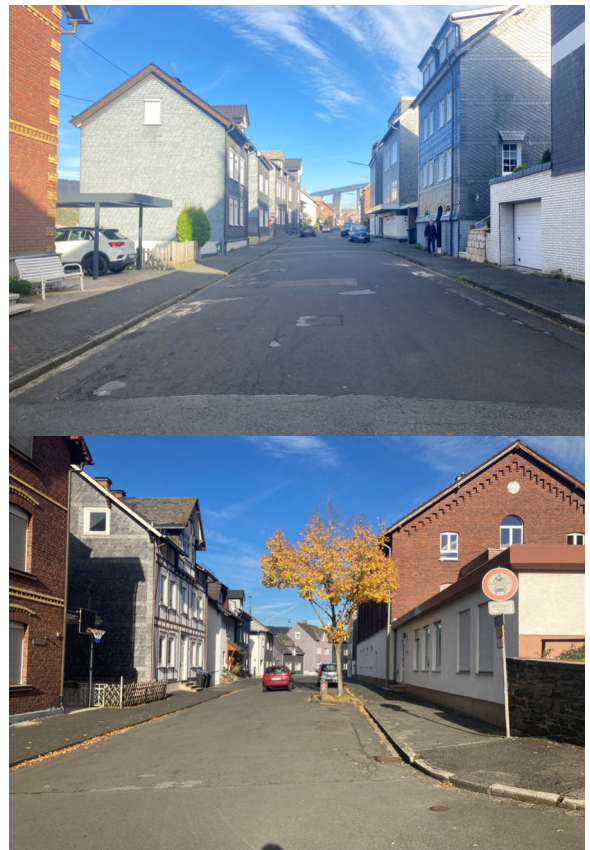
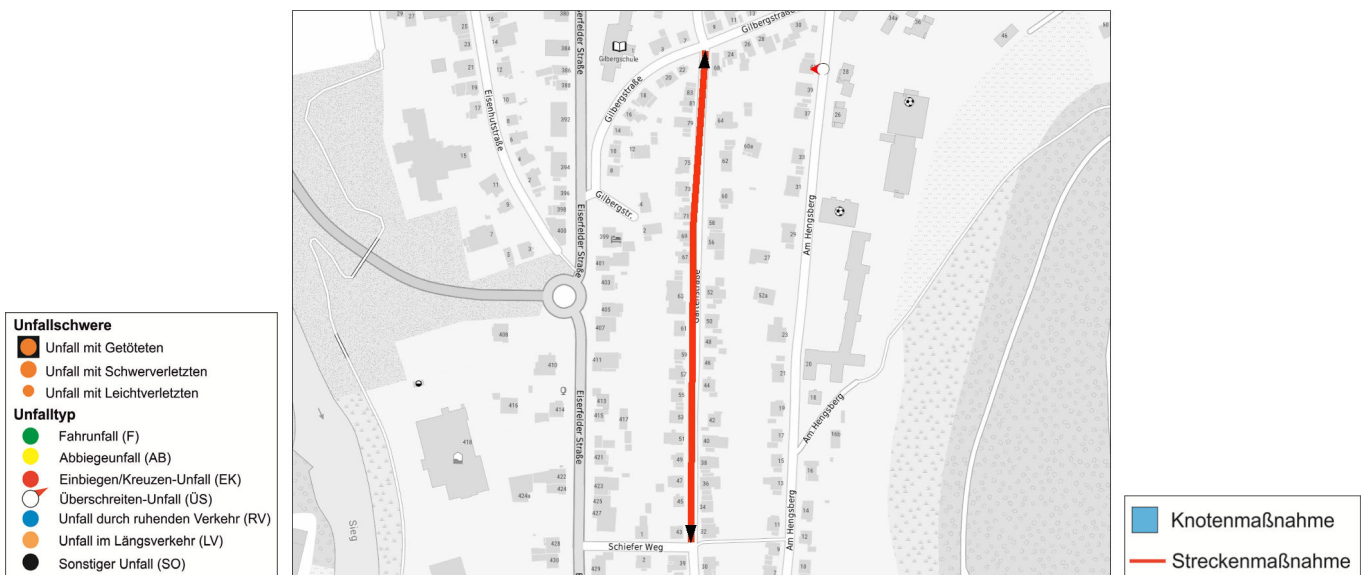
Auf der geradlinigen und breiten Fahrbahn der Gartenstraße fährt viel Kfz-Verkehr, trotz der Anordnung "Anlieger frei". Diese Straße ist eine wichtige Schulwegachse für Grundschulkinder.

Für die Verringerung des Kfz-Verkehrs und die hohen Geschwindigkeiten sowie für die höhere Sicherheit des Schulweges sollten folgende Maßnahmen geprüft werden, die auch in Kombination eingesetzt werden können:

- Seitenräume punktuell vorziehen, ggf. in Kombination mit Straßenbegrünung
- Kfz-Stellplätze alternierend anordnen, dabei Elternhaltestellen prüfen
- Ahndung der durchfahrenden Kfz (Nicht-Anlieger)

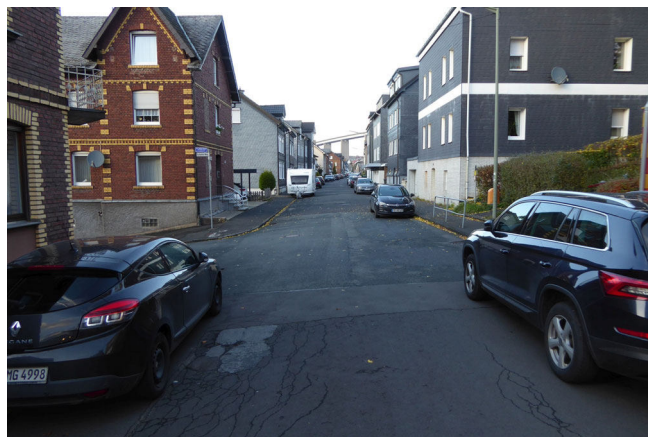
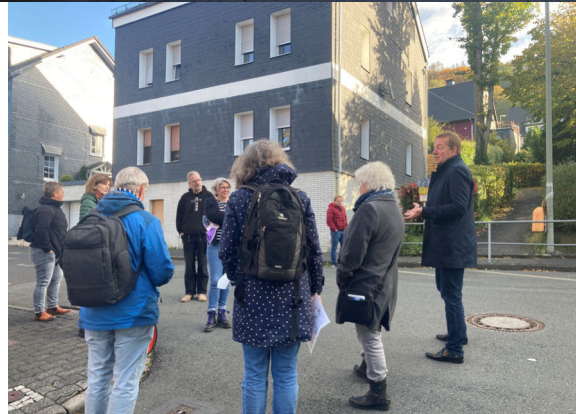
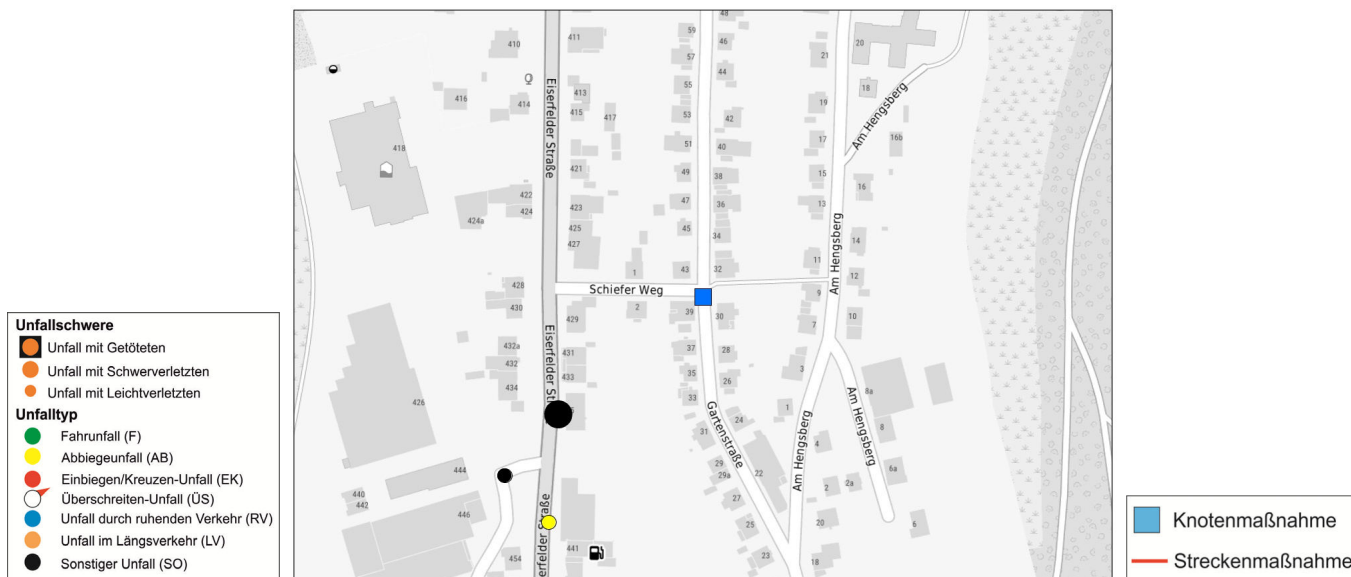
Die Teilnehmenden berichten von zu vielen und zu schnell fahrenden Kfz. Den Knotenpunkt queren zu Stoßzeiten Pulks von Schülerinnen und Schülern, die die Busse auf der Eiserfelder Straße erreichen wollen. Parkende Kfz versperren oftmals die Sicht auf die Querungsstelle.

Die Querungsstelle auf dieser wichtigen Schulwegachse sollte für den Fußverkehr sicherer gestaltet werden. Dafür sollten folgende Lösungsvorschläge geprüft werden, die kombiniert oder alternativ ausgeführt werden können:

- Seitenräume vorziehen, so können Kfz den Knotenpunkt nur einstreifig passieren, die Sicht auf zu Fuß Gehende wird verbessert und die Nebenanlage insgesamt verbreitert; hierfür müssen ggf. die Schleppkurven überprüft werden.
- gesamten Knotenpunkt aufpflastern
- FGÜ zu beiden Gehwegen des Schiefer Weg prüfen, dies würde dem Fußverkehr Vorrang bieten.

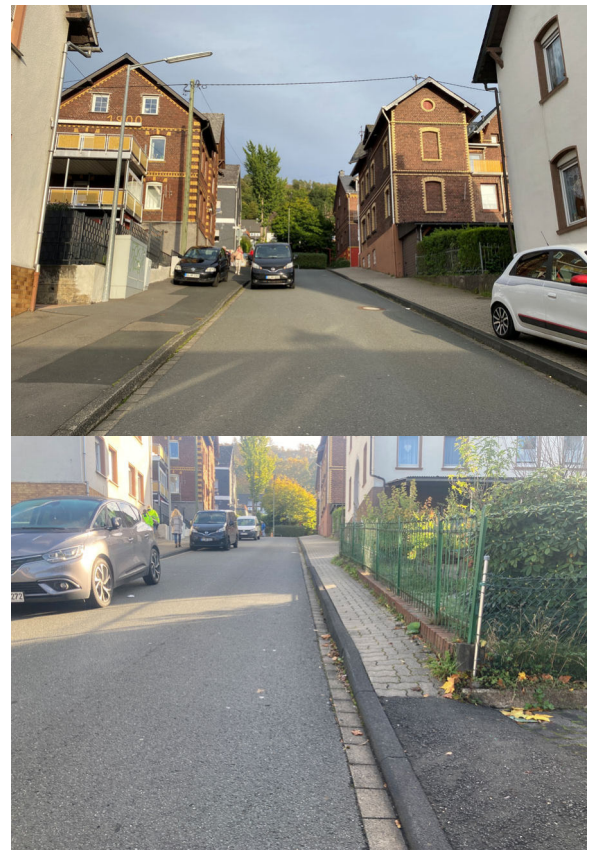
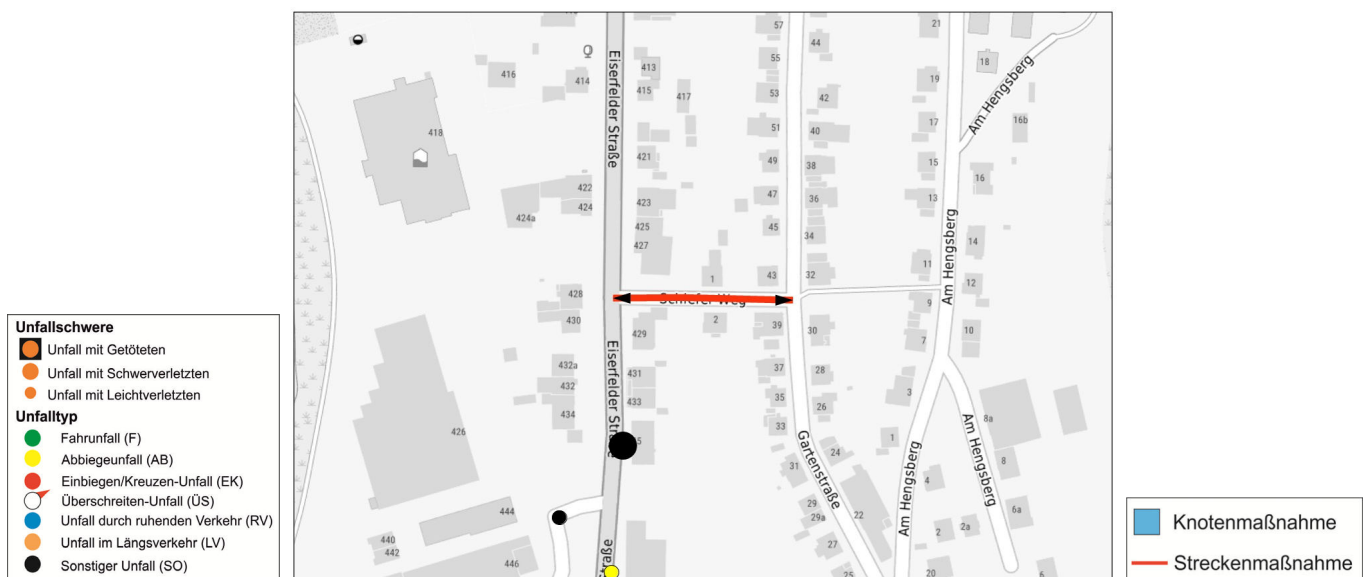
Hier wird illegal auf dem Gehweg geparkt. Auf der südlichen Seite ist nicht durchgängig ein Gehweg vorhanden.

Das illegale Gehwegparken ist zu ahnden. Ggf. sollte geprüft werden, ob auch hier das Kfz-Parken markiert werden kann, damit die legalen Parkplätze eindeutig sind und das illegale Parken zweifelsfrei geahndet werden kann.

Auch könnte geprüft werden, ob durch Grundstücksankauf (private Gartenfläche) der südliche Gehweg auf das Regelmäß gebracht werden kann.

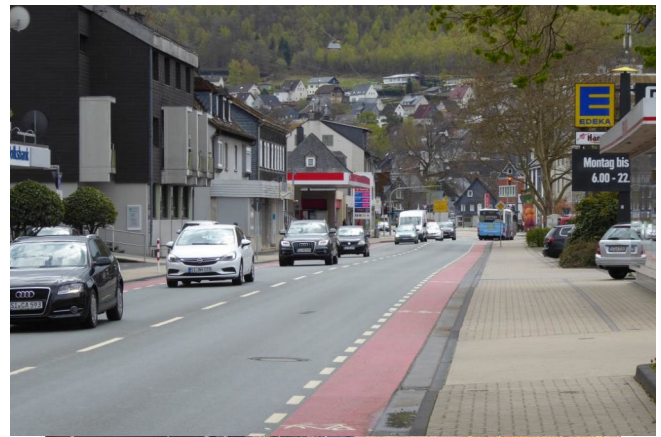
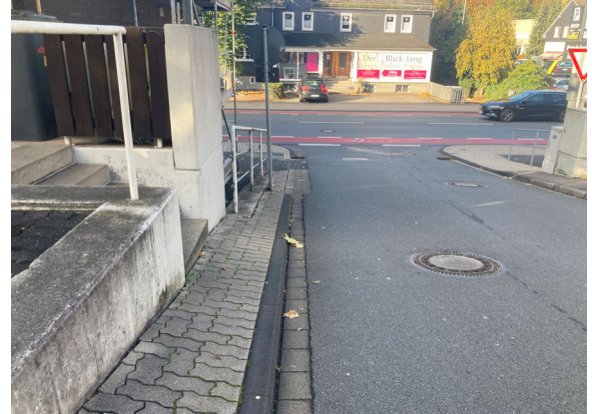
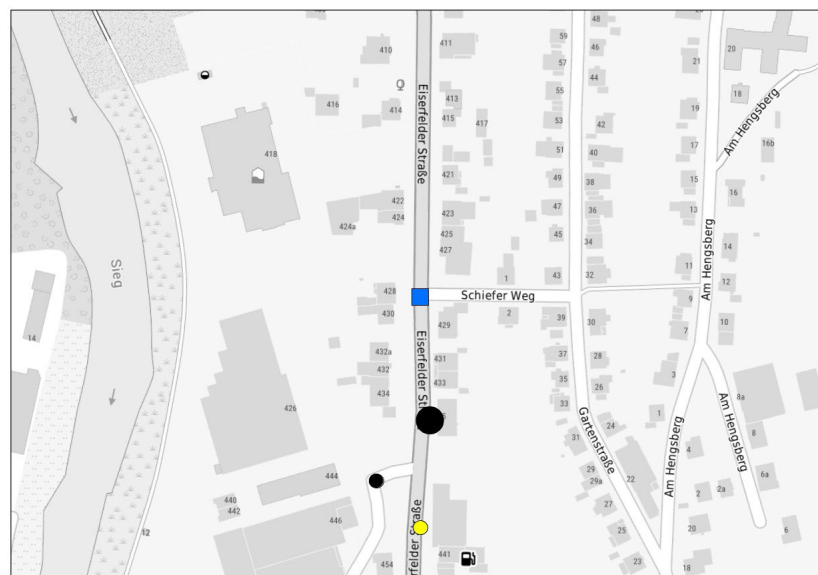
An dieser Stelle besteht laut der Teilnehmenden Querungsbedarf für zu Fuß Gehende, vor allem auch für Schülerinnen und Schüler, die mit dem Bus zur Schule kommen. Die nächsten gesicherten Querungen liegen beide ca. 150 m entfernt und werden als umwegig wahrgenommen, so dass hier unsichert von vielen gequert wird.

Hier sollte eine Querungshilfe eingerichtet werden. Dafür können folgende Ausbaumöglichkeiten geprüft werden:

- Fußgängerüberweg mit markierter Mittelinsel
- Querungshilfe (mit baulichem Eingriff in den Bestand)
- bedarfsabhängige Fußgänger-Ampel (mit geringem Eingriff in den baulichen Bestand)

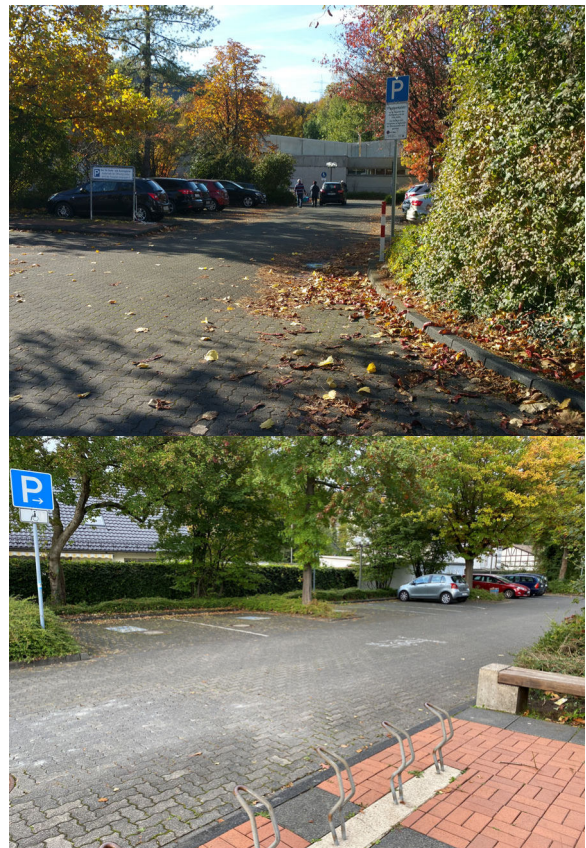
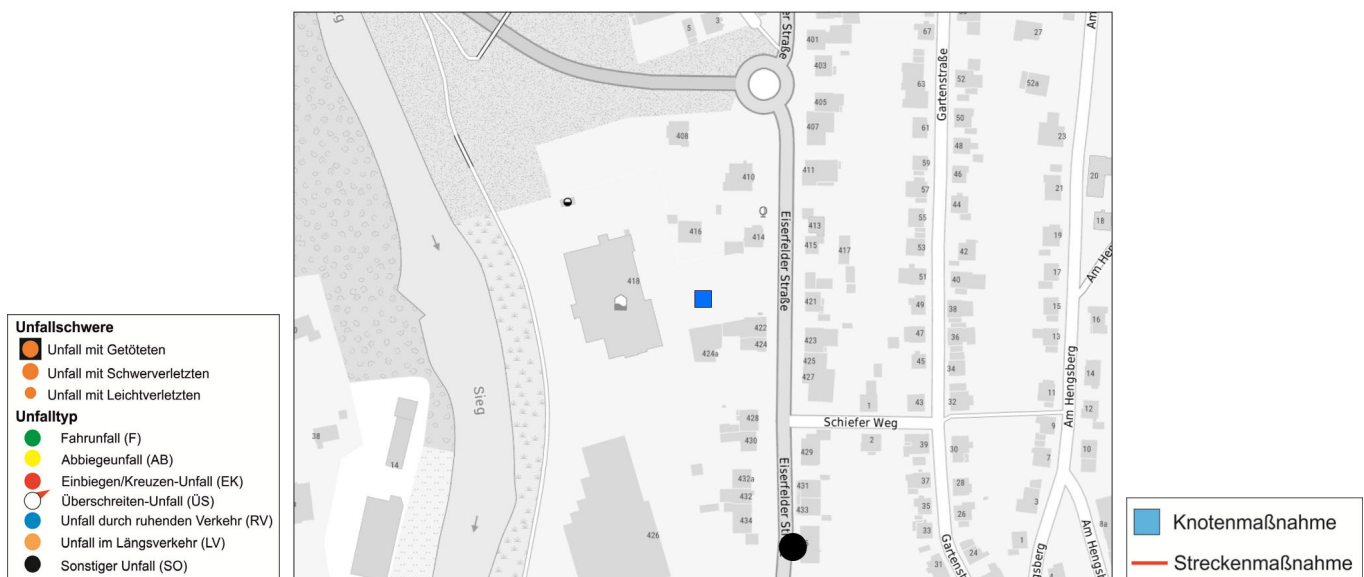
Ein definierter Gehweg auf dem Hallenbad-Parkplatz ist nur einseitig vorhanden, aus Richtung Norden muss ein Umweg gegangen werden. So sind zu Fuß Gehende, die über den Parkplatz zum Hallenbad laufen, durch rangierende Kfz gefährdet (v.a. Kinder). Auf dem südlichen Gehweg zwischen Eiserfelder Straße und dem Bad sind z.T. starke Oberflächenschäden.

Auf dem vorhandenen südlichen Gehweg sollte die Oberfläche saniert sowie die Einbauten kontrastreich markiert werden, ggf. kann ein taktiles Leitsystem nachgerüstet werden.

Nördlich des Parkplatzes kann geprüft werden, ob auch hier ein Gehweg angelegt werden kann.

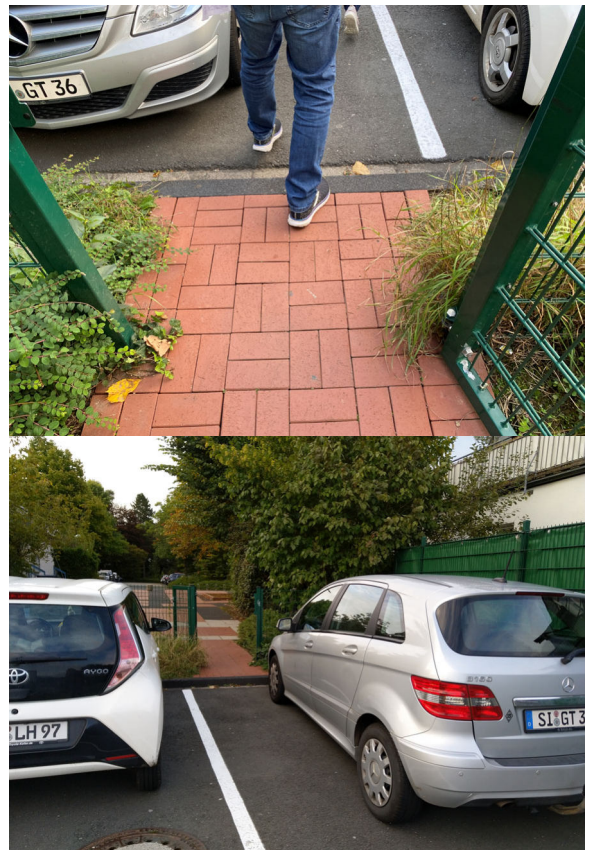
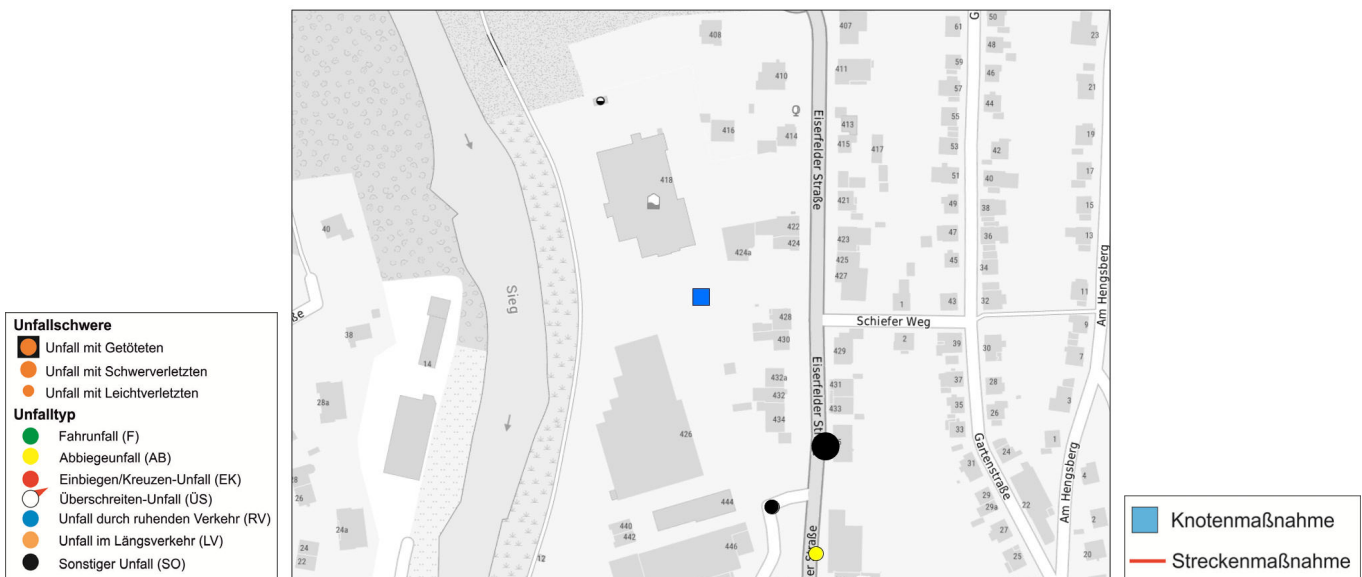
Vor dem Törrchen zu den Einkaufsgelegenheiten befindet sich ein Kfz-Stellplatz, der den Durchgang behindert. Der Durchgang ist durch einen Bordstein nicht barrierefrei nutzbar.

Der Stellplatz vor dem Durchgang sollte entfernt und durch einen "Poller" blockiert werden, so dass der Durchgang uneingeschränkt nutzbar und auch sichtbar ist. Außerdem sollte der Bordstein barrierefrei abgesenkt werden. Ggf. kann der Durchgang auch noch verbreitert werden.

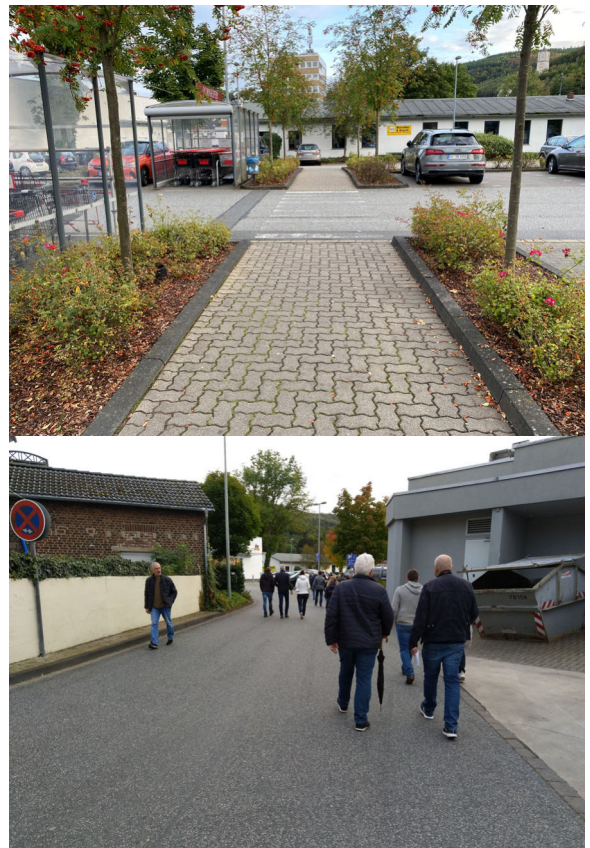
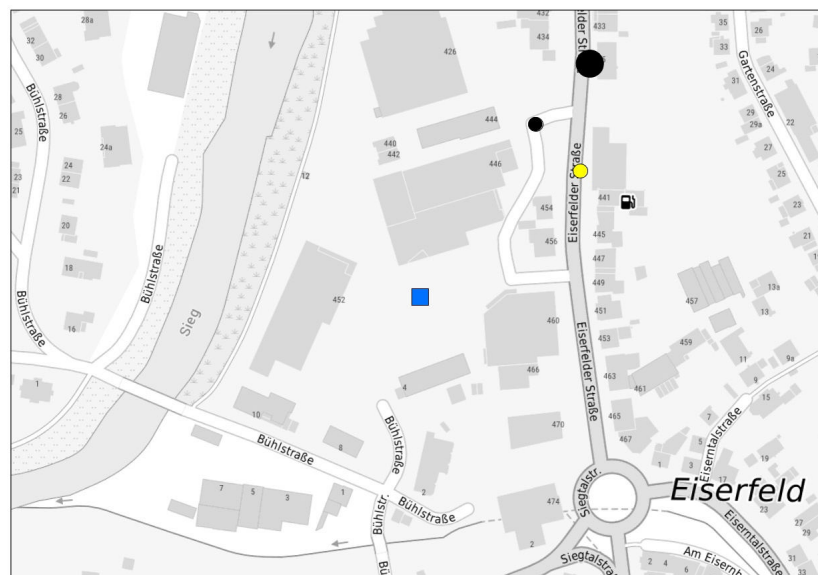
Auf dem Privatgelände sind keine durchgängigen Achsen für zu Fuß Gehende definiert, die von einem Geschäft zum nächsten gehen möchten. Es gibt nur eine Achse südlich Dornseifer, die über (verblasste) FGÜ gesichert ist, aber kein durchgängiges Fußwegenetz. Dadurch entstehen Konflikte zwischen zu Fuß Gehenden und fahrenden, rangierenden und parkenden Kfz. Die Einkaufsgelegenheiten liegen auf Privatgelände. Städtebaulich ist das Einkaufszentrum ausschließlich auf den Kfz-Verkehr ausgerichtet. Als "neues Zentrum" Eiserfelds gibt es wenig Angebote für den Aufenthalt.

Hier sollte geprüft werden, ob durchgängige Haupttrouten für zu Fuß Gehende definiert und gesichert werden können, die mindestens die Hauptbeziehungen in Nord-Süd- und in Ost-West-Richtung abbilden. Außerdem sollte unterbunden werden, dass parkende Kfz über Gehwege ausfahren können. Dies kann z.B. durch Poller geschehen.

Insgesamt empfehlen wir, die Aufenthaltsqualität auf dem Gebiet zu steigern, und zumindest zu den Öffnungszeiten der Geschäfte Sitzgelegenheiten ohne Verzehrzwang anzubieten. Diese könnten auch mobil sein, so dass der befürchtete Vandalismus nach Geschäftsschluss ausbleiben würde. Obwohl Privatgelände, sollte die Stadtverwaltung versuchen, Verbesserungen für die Nahmobilität zu erreichen. Dies betrifft nicht nur den Fußverkehr, sondern auch den fahrenden und ruhenden Radverkehr.

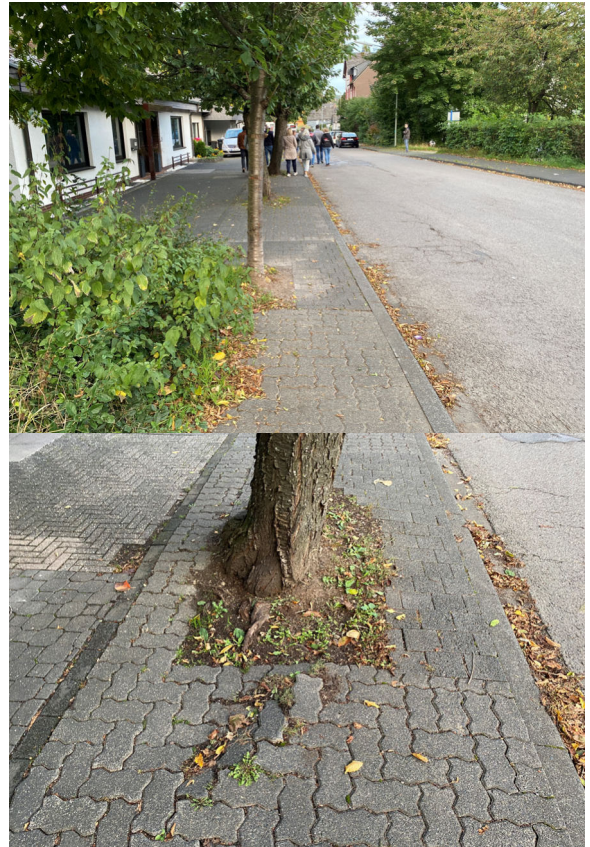
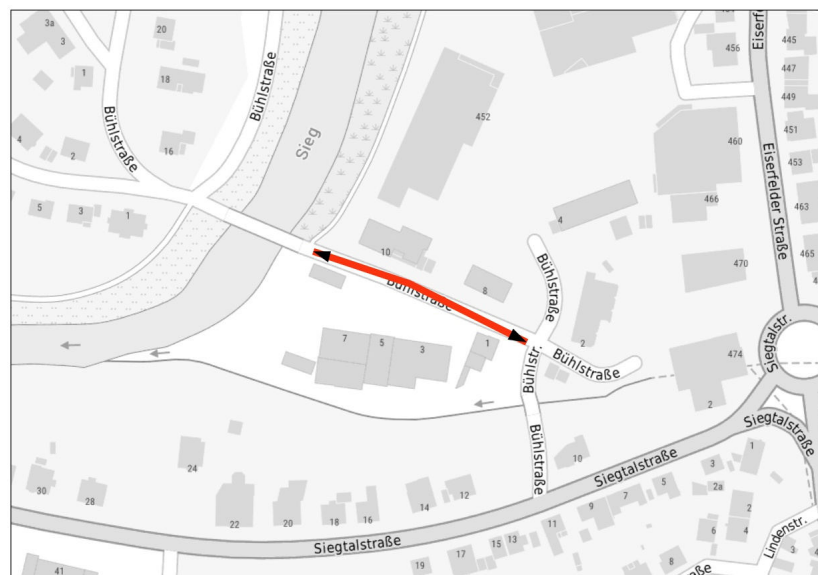
Entlang der Bühlstraße sind die Bordsteine nicht abgesenkt, was eine Querung für Mobilitätseingeschränkte erschwert. Die Nebenanlagen sind z.T. schmal und durch Wurzelaufbruch uneben.

Die Oberfläche sollte überprüft und punktuell ausgebessert werden.

An Querungsstellen sollten die Bordsteine mit einem Doppelbord ausgerüstet werden, um den Ansprüchen der Mobilitäts- und Seheingeschränkten gerecht zu werden.

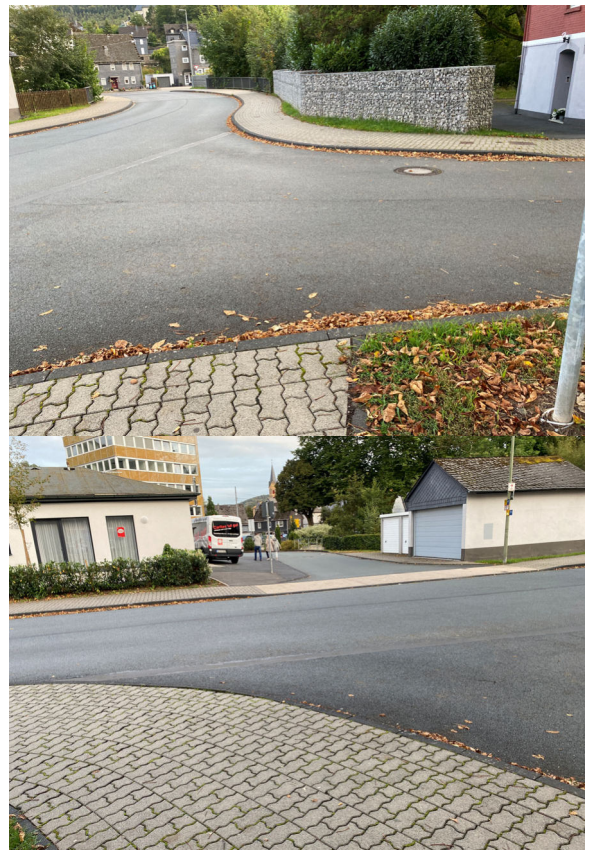
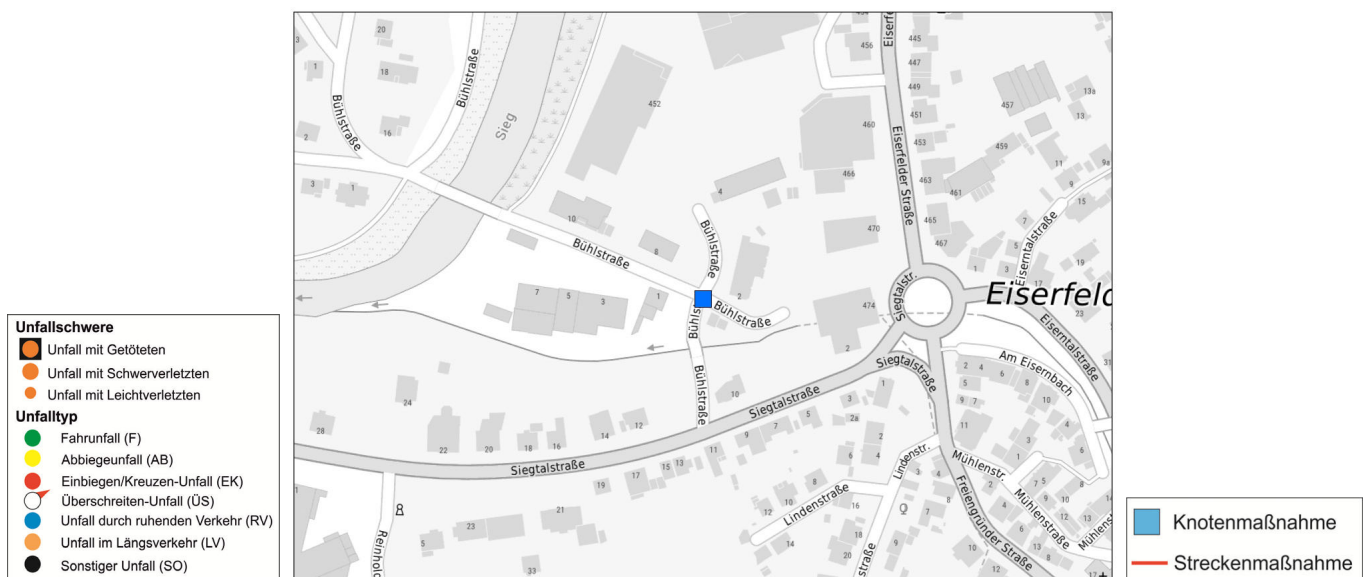
Der Knotenpunkt Bühlstraße / Siegtalstraße wird von den Teilnehmenden als unsicher empfunden.

Um die Querung von zu Fuß Gehenden am Knotenpunkt zu sichern und die gefahrenen Geschwindigkeiten insgesamt zu senken, kann die Einrichtung eines Mini-Kreisverkehrs mit FGÜ in allen Knotenpunktarmen geprüft werden.

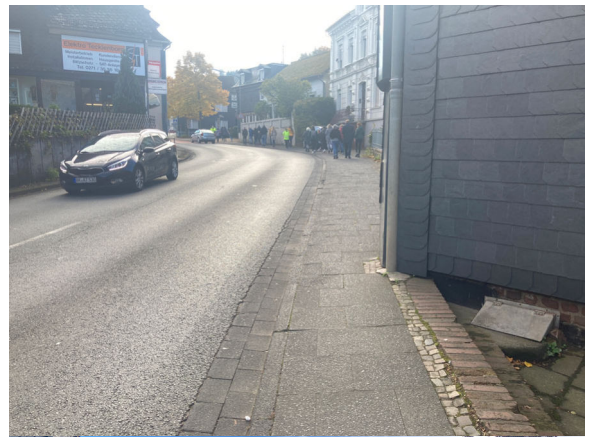
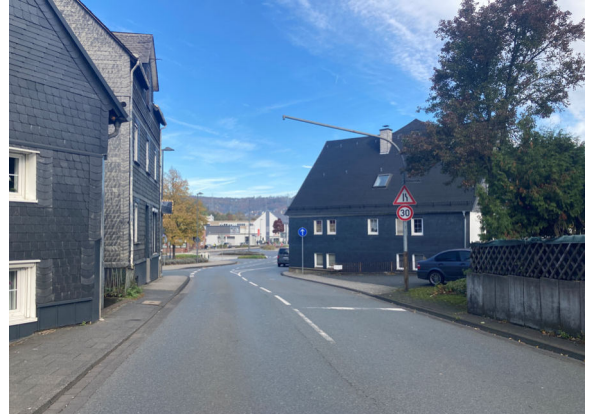
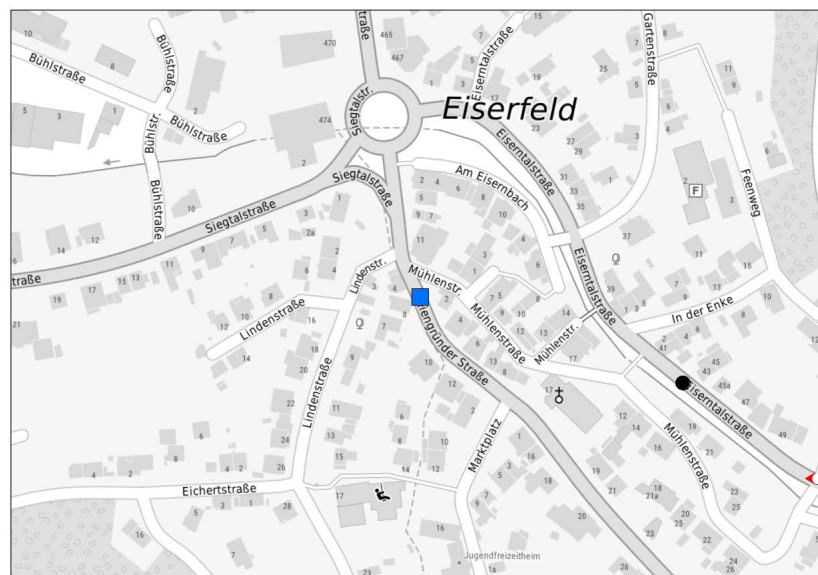
Auf der Freiengründer Straße, auf der Höhe der Mühlenstraße, ist die Nebenanlage sehr schmal (westlich: 0,90 m), die Fahrbahn weist eine Breite von 7,20 m auf. Die Teilnehmenden fühlen sich trotz der angeordneten Tempo 30 z.T. unsicher.

An dieser Stelle sollten die Möglichkeiten für eine Verbreiterung der Seitenräume geprüft werden.

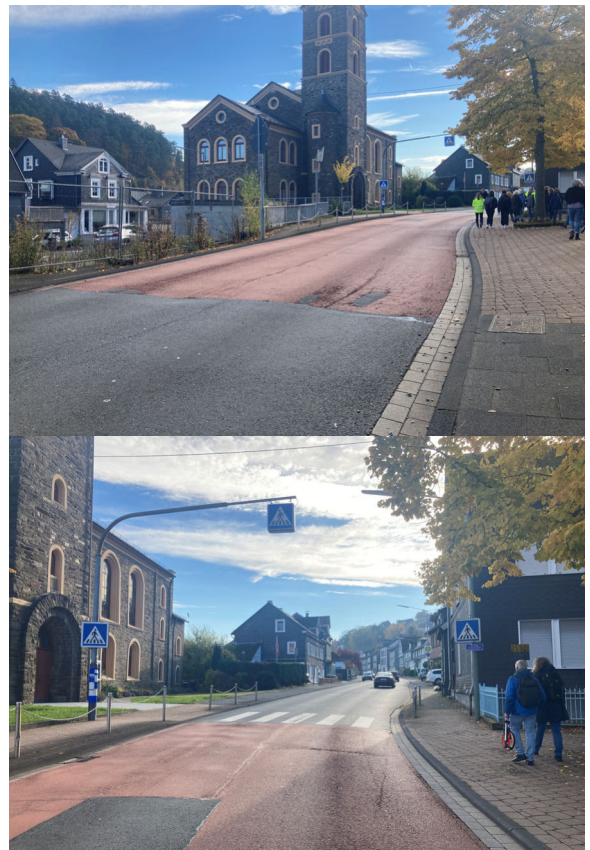
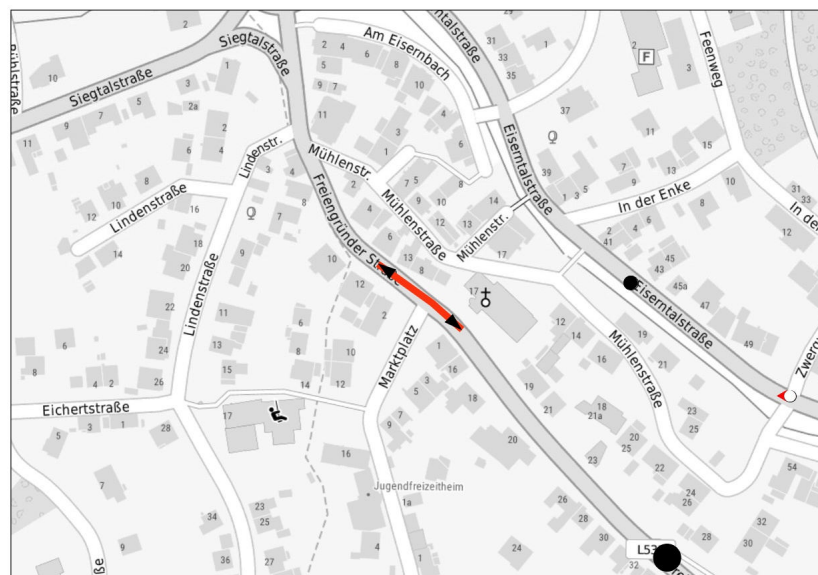
Auf der Fahrbahn zwischen Marktplatz und Kirche ist bereits roter Asphalt als optische "Verlängerung" des Platzes vorhanden. Die zulässige Kfz-Geschwindigkeit beträgt 30 km/h, doch wird der Fußgängerüberweg als unsicher empfunden, da die erlaubte Fahrgeschwindigkeit häufig nicht eingehalten wird.

Hier sollte geprüft werden, ob die gefahrene Kfz-Geschwindigkeit weiter gesenkt werden kann, um die Aufenthaltsfunktion aufzuwerten und die Sicherheit an der Querungsstelle zu erhöhen.

Es könnte zumindest temporär eine Smiley-Anzeige platziert werden, die die gefahrenen Geschwindigkeiten anzeigt und misst. Sind diese tatsächlich deutlich zu hoch, sollte ein Überwachungsgerät installiert werden.

Alternativ oder zusätzlich könnte die Aufpflasterung des roten Bereichs geprüft werden, so dass die Geschwindigkeitsreduktion hier durch die gebaute Infrastruktur unterstützt wird.

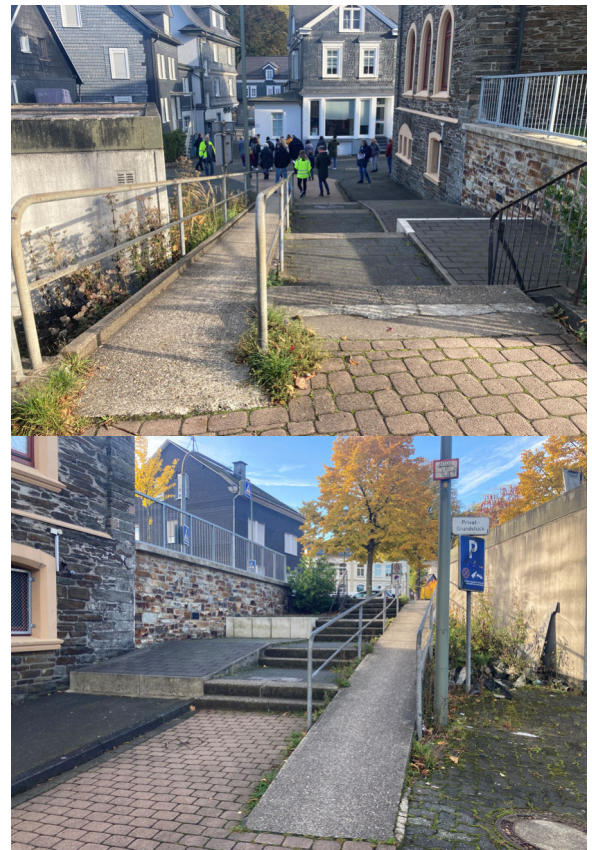
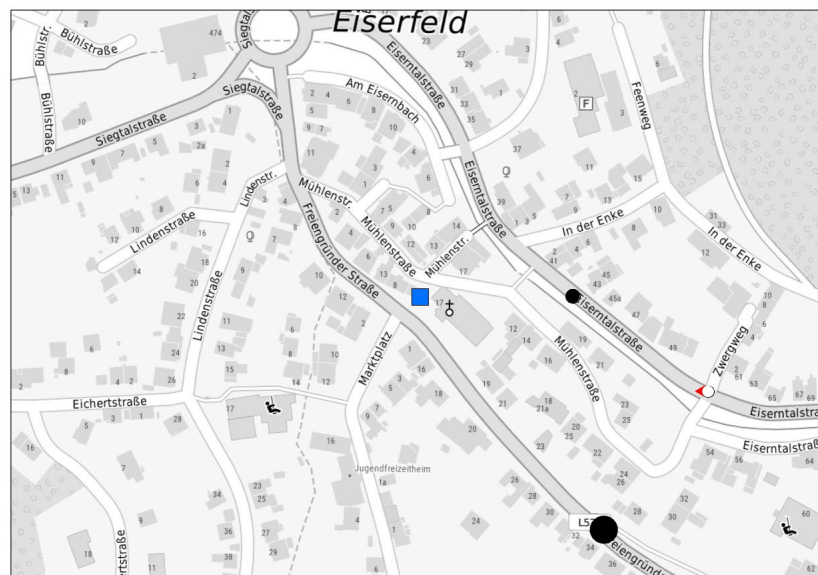
Die Rampe an dem Fußweg an der Kirche ist zu steil für mobilitätseingeschränkte Personen.

Die Rampe sollte barrierefrei umgebaut werden. Dies kann durch eine Verlängerung der Rampe oder durch eine Integration der Rampe in die Treppenanlage und ggf. auch unter Einbeziehung des an die Kirche angrenzenden ungenutzten Raumes erreicht werden.

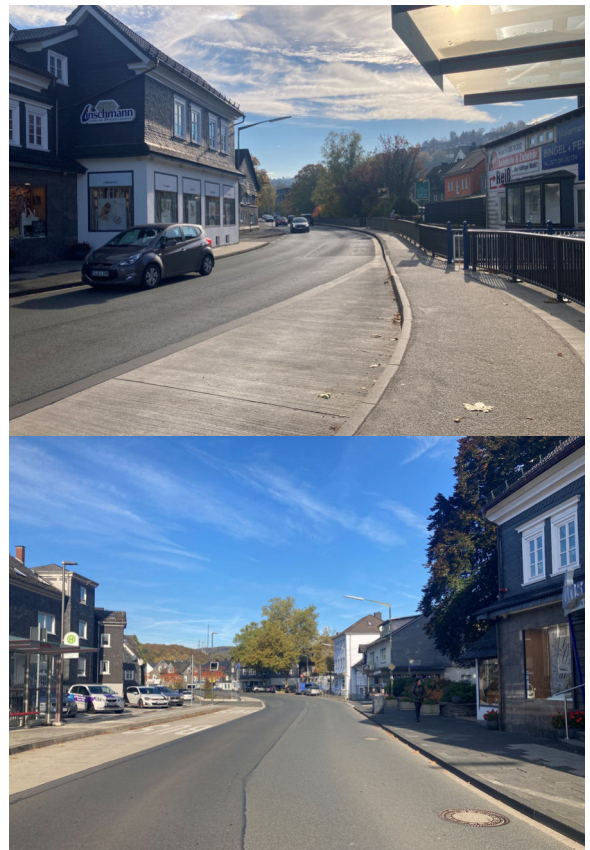
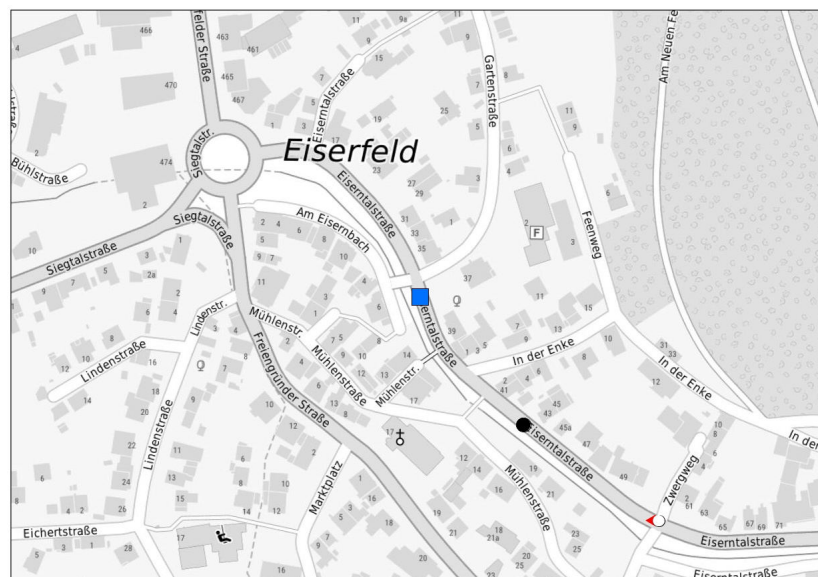
An dieser Stelle besteht Querungsbedarf, da nach Aussagen der Teilnehmenden viele Schulkinder die Bushaltestelle nutzen und die Eiserntalstraße queren müssen, um zur Schule zu gelangen. Die Teilnehmenden wünschen sich nahe der Bushaltestelle einen Fußgängerüberweg, um sicher und mit Vorrang die Straße queren zu können. Der Fußgängerüberweg am Zwergweg liegt rund 200 m, der am Kreisverkehr rund 120 m entfernt, beide werden als umwegig wahrgenommen.

Hier sollte geprüft werden, ob und wo ein Fußgängerüberweg eingerichtet werden kann. Dabei sollten die Sichtverhältnisse und Einmündungen beachtet werden sowie der barrierefreie Ausbau.

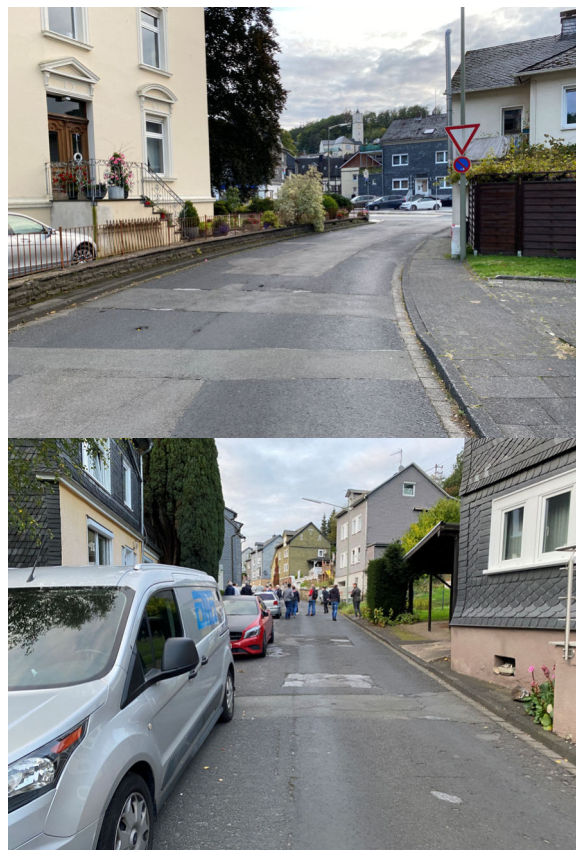
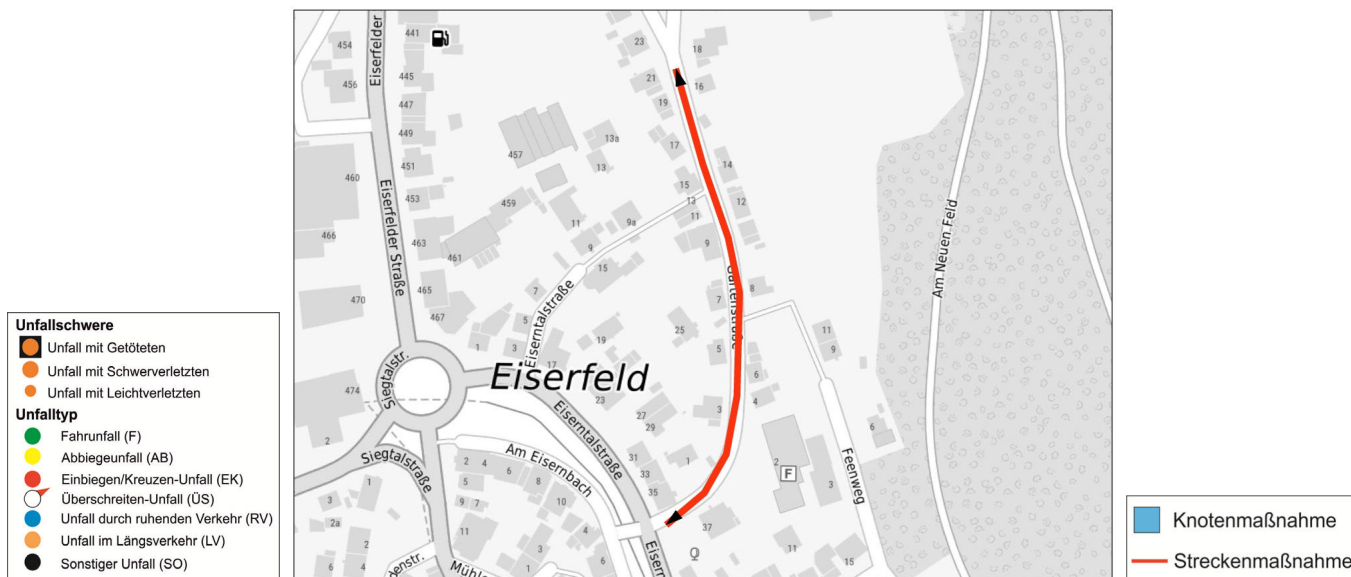
Die Gartenstraße ist eine stark befahrene Straße, die an dieser Stelle auch die Zufahrtsstraße der Feuerwehr ist. Die Teilnehmenden berichten, dass es vorkäme, dass durch das Kfz-Parken die Feuerwehr behindert werden würde. Außerdem ist diese Straße eine relevante Verbindung zur Schule. Die Nebenanlagen sind auf einigen Abschnitten der Gartenstraße zu schmal.

Es sollten Möglichkeiten zur Verbreiterung der Nebenanlage geprüft werden (z.B. punktuelle Seitenraum-Erweiterung / Engstellen der Fahrbahn). Die Feuerwehr-Ausfahrt könnte über eine Signalisierung gesichert werden. Das Kfz-Parken sollte in Abstimmung mit der Feuerwehr definiert und ggf. markiert werden
