Maßnahmen-Nr. SIE011

Kommune Siegen-Eiserfeld

Straße Freiengründer Straße, Höhe
Mühlenstr

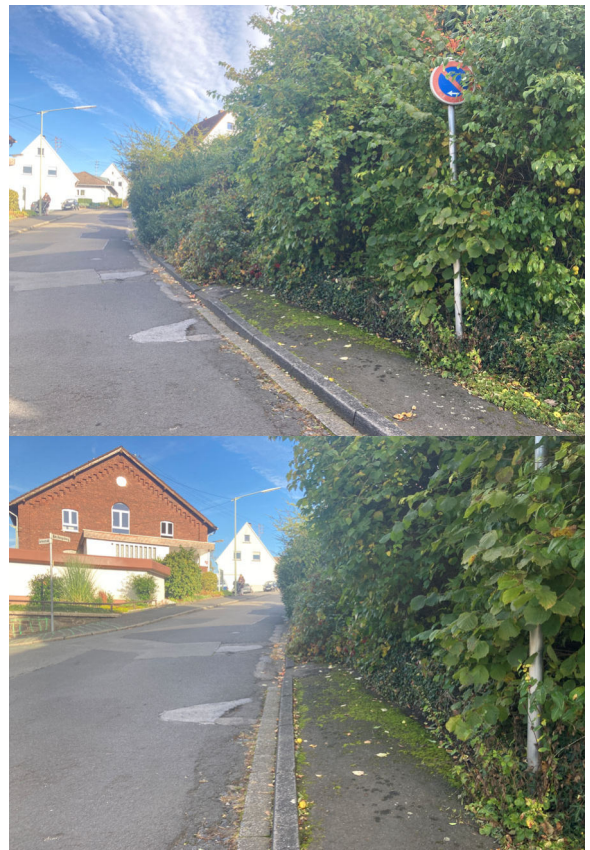
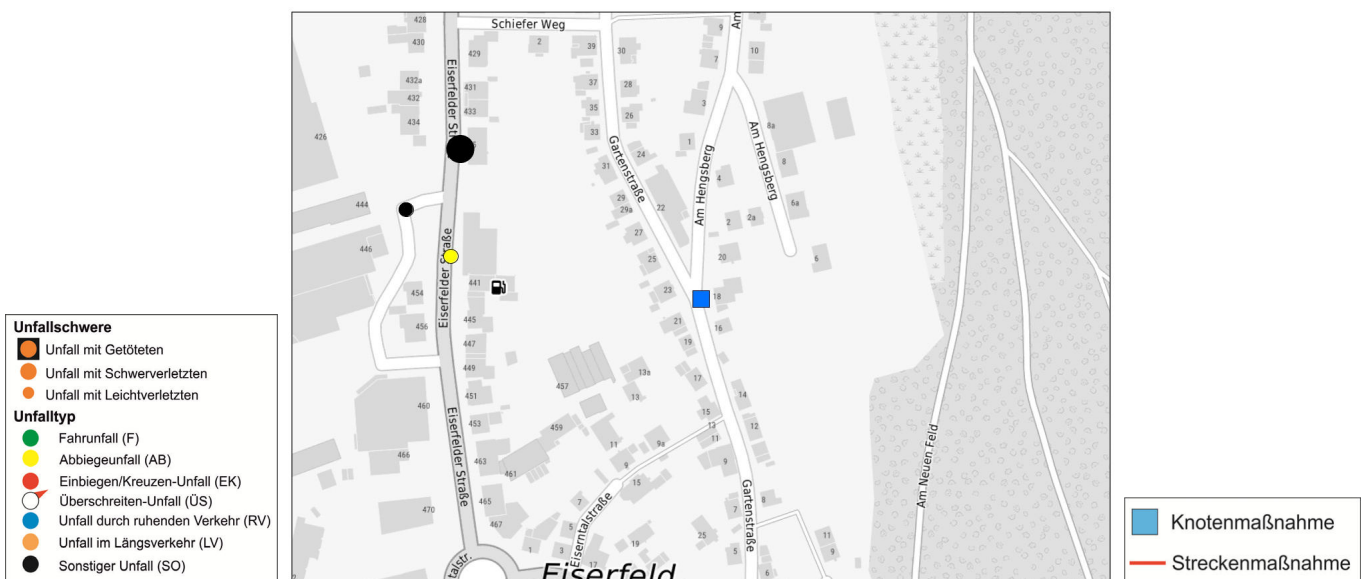
Der östlich gelegene Gehweg endet am Knotenpunkt ohne gesicherte Überleitung.

Laut Flurkarte in TIM-Online könnte der Gehweg bis in Höhe der Hausnummer 10 verlängert werden. Eine Verlängerung sollte aus Gründen der Schulwegsicherung geprüft werden.

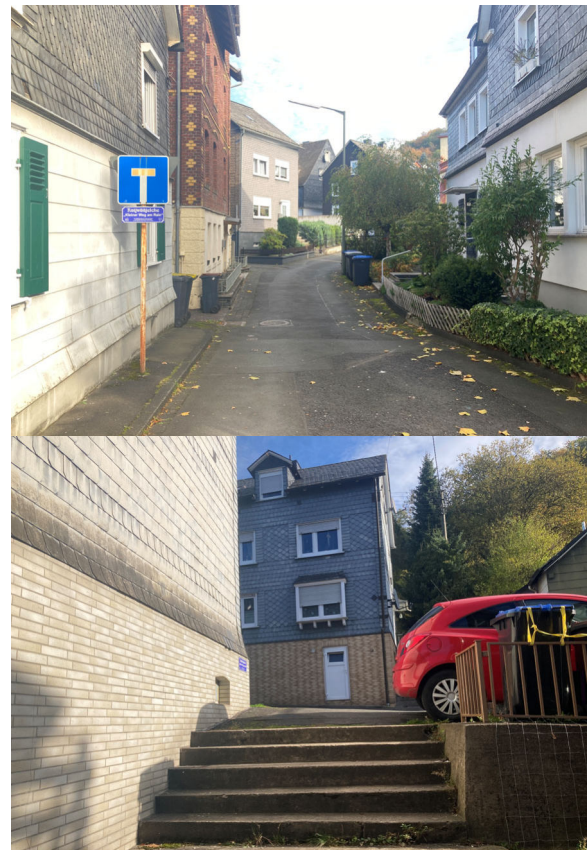
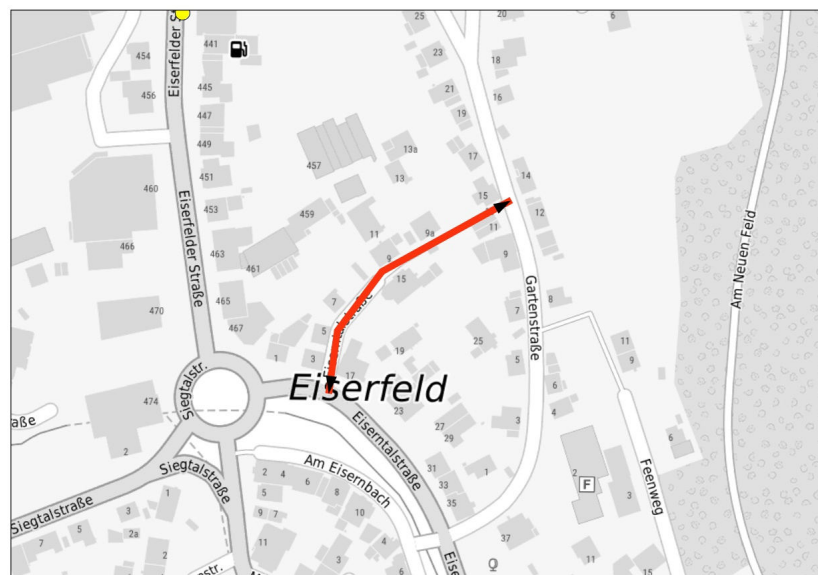
Diese Route ist laut Teilnehmenden weitestgehend unbekannt und wird als Alternative zur Gartenstraße wenig genutzt. Die Beschilderung macht auf die Durchgängigkeit für die Nahmobilität nicht aufmerksam.

VZ StVO 357 sollte durch 357-50 ersetzt werden.

Dieser Weg, aber auch viele andere separat geführte Fußwege in Eiserfeld sollten sichtbarer gemacht und besser kommuniziert werden. Hier sollte ein ortstypisches Design entwickelt und angewandt werden; das kann eine innerörtliche Fußwegweisung, kann aber auch eine Bodenmarkierung sein.

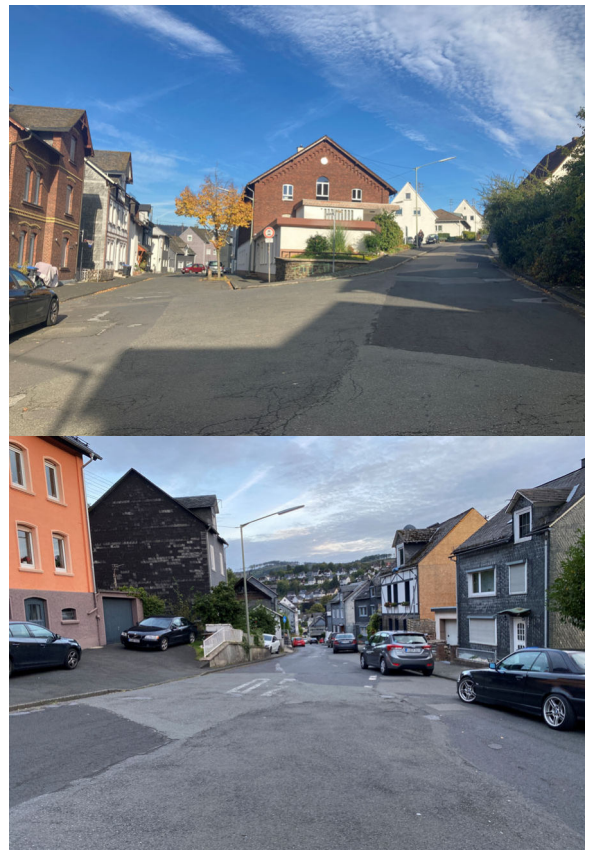
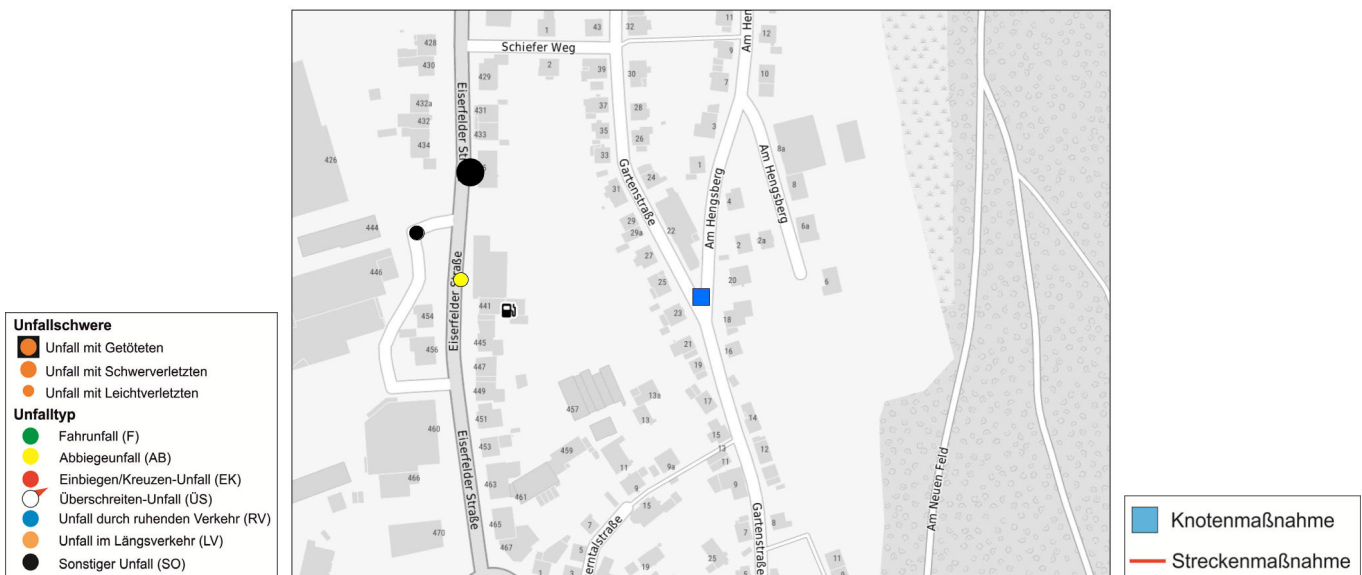
Im Bestand ist der Knotenpunkt sehr aufgeweitet und erscheint als überdimensionierte Asphaltfläche. Die Nebenanlagen sind sehr schmal und der Querschnitt für Fußgänger sehr lang. Die Innenkurve von Am Hengsberg in die Gartenstraße ist sehr steil und nicht barrierefrei/unkomfortabel.

Hier sollte grundsätzlich eine Verbreiterung der Nebenanlagen und deren barrierefreie Ausgestaltung geprüft werden. Ein Umbau des Knotenpunktes ist zu empfehlen, so dass eine Begrünung und auch ein Nachbarschaftstreffpunkt möglich wird. Ansätze dazu sind bereits auf dem kleinen Absatz vorhanden.

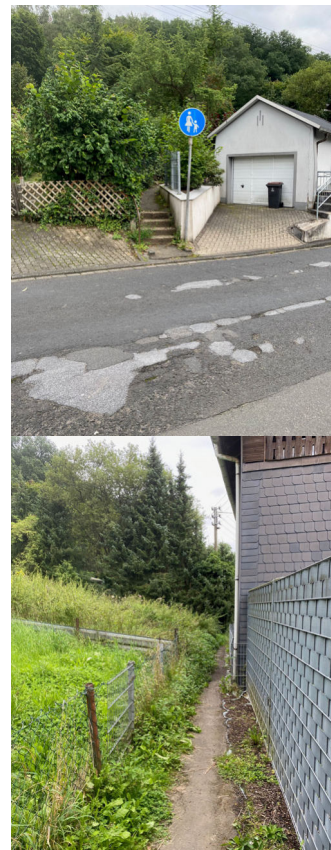
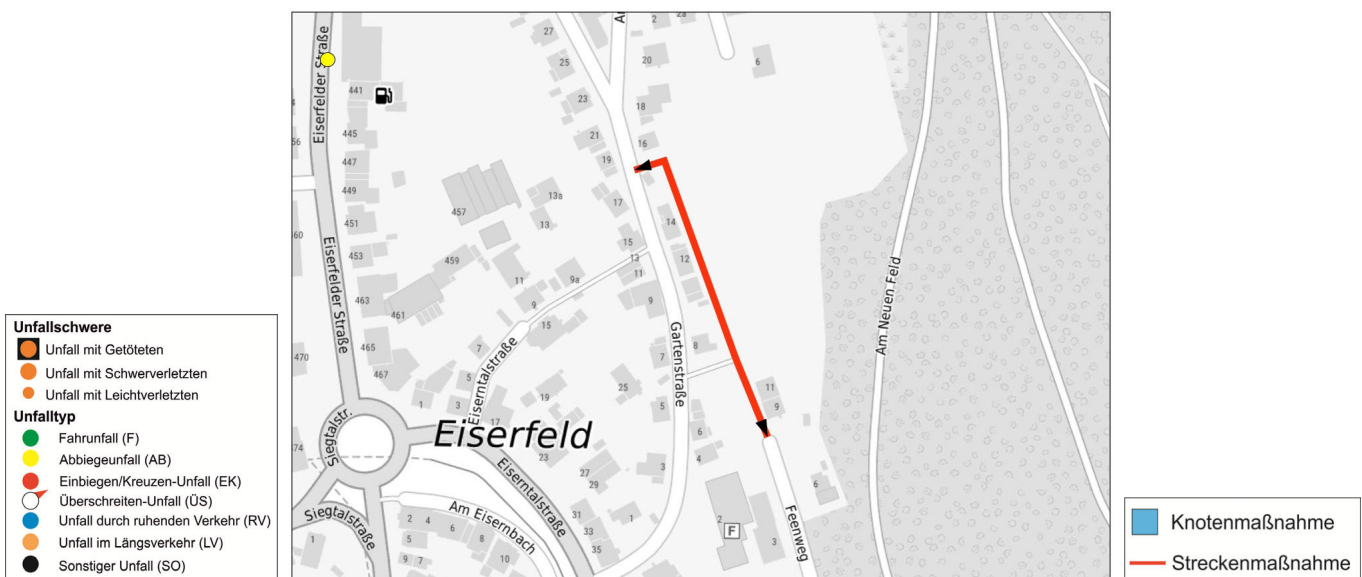
Die Verlängerung des Feenweges weist stellenweise nur eine Breite von unter 1 m auf. Der Weg bietet zu Fuß Gehenden eine Abkürzung und eine separate Führung zwischen dem Untersuchungsgebiet und dem Schulzentrum. Begegnung sowie Grünschnitt, Unterhaltung und Winterdienst sind kaum möglich.

Es gibt viele kleine Wege in Eiserfeld, die nur zu Fuß begangen werden können, z.T. haben sie eine historische Bedeutung. Diese Wege sind oftmals sehr attraktiv, da es Parallelführungen zu den hochbelasteten Hauptverkehrsstraßen sind.

Die Stadtverwaltung sollte prüfen, ob diese Wege kartiert und ggf. zu einem Netz verdichtet werden können. Sie sollten auf einen Ausbau hin geprüft werden.

Kurzfristig sollte die Stadtverwaltung in Zusammenarbeit mit der Schule abstimmen, ob ein Projekt im Unterrichtsfach "Gemeinnützig Handeln" vereinbart werden kann, das den Grünschnitt und die Unterhaltung, ggf. auch den Winterdienst auf diesen Wegen zum Thema hat.

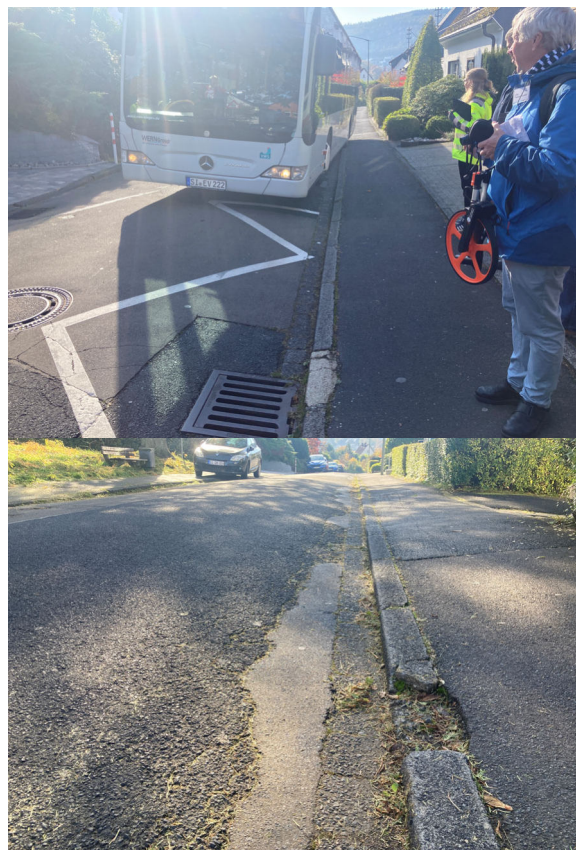
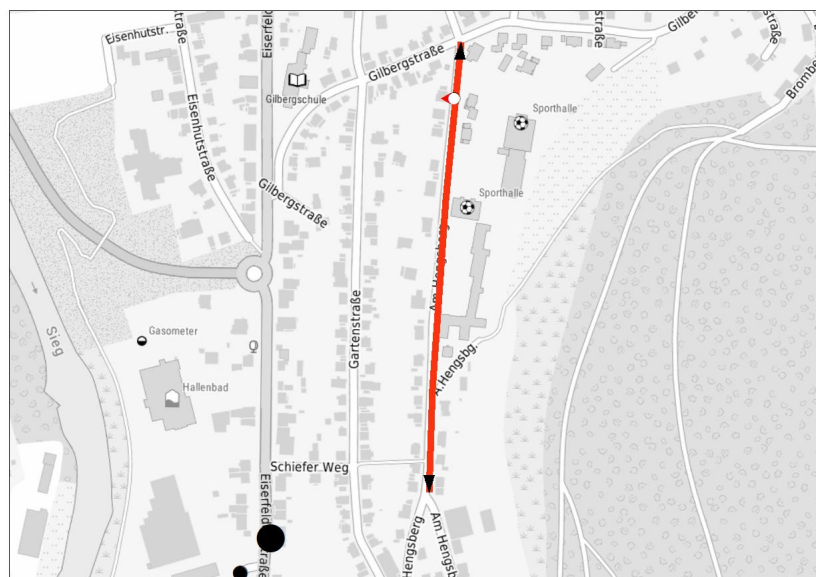
Alle Teilnehmenden sind der Ansicht, dass auf dieser wichtigen Schulwegachse für die Grund- und Gesamtschule zu viel Verkehr, auch zu viel Elterntaxi-Verkehr, stattfindet, der zu Fuß Gehende und vor allem die Schulkinder gefährdet. Die Nebenanlagen sind zu schmal und weisen z.T. gravierende Schäden auf, da die Schulbusse auf die Nebenanlagen ausweichen. Es wird legal und illegal einhüftig auf den Gehwegen geparkt.

Wir empfehlen, als kurzfristige Maßnahme den Abschnitt zwischen Spielplatz und Schiefer Weg als Verkehrsberuhigten Bereich einzurichten. Der Verkehrsberuhigte Bereich sollte durch Umbauten auch infrastrukturell erkennbar sein und möglichst auch begrünt werden. Für die Schulwegsicherheit in der Straße Am Hengsberg wäre eine Verlagerung des Elterntaxi-Verkehrs sehr hilfreich. Es sollte geprüft werden, ob Elternhaltestellen auf der Gartenstraße in der Nähe des Schiefer Weg eingerichtet werden können. Auf den ohnehin zu schmalen Gehwegen sollte kein einhüftiges Gehwegparken angeordnet sein, Kfz-Parken im Straßenraum sollte hier unterbunden werden. Auch kann die Stadtverwaltung und der Busbetrieb prüfen, ob die Busse aus der Straße Am Hengsberg verlagert werden können und statt dessen über Gartenstraße und Schiefer Weg zurück auf die Eiserfelder Straße fahren; hierfür sind die Schleppkurven zu überprüfen. Dann müssten am Schiefer Weg Bushaltestellen eingerichtet werden und die Kinder laufen über den oberen Schiefer Weg und den Verkehrsberuhigten Bereich ein Stück zu Fuß zur Schule.

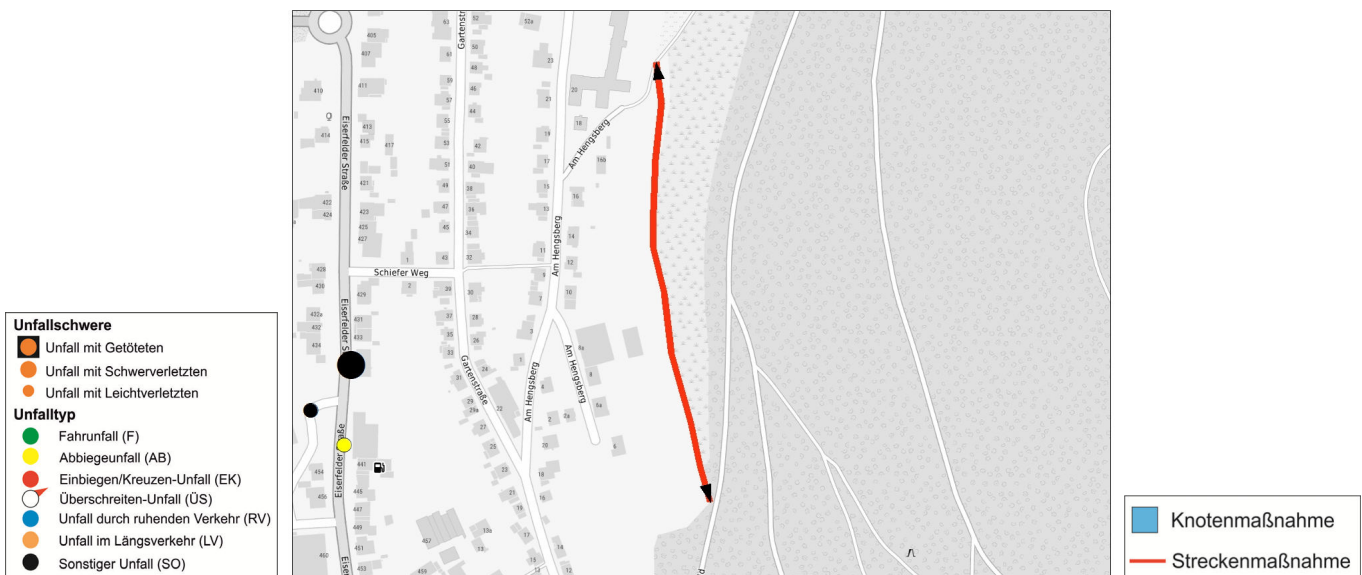
Das Lehrpersonal der Gesamtschule muss zwischen zwei Standorten pendeln. Das geschieht häufig mit dem Kfz, was zusätzlichen Verkehr in den Wohngebieten und an den Schulen erzeugt.

Die Straße Am Hengsberg bietet nur begrenzte Potenziale, die Situation für zu Fuß Gehende entscheidend zu verbessern, es sei denn, es kann sehr viel Kfz-Verkehr verdrängt werden.

Es sollte im Zuge des Bauvorhabens auf dem ehemaligen Gärtnerei-Gelände geprüft werden, ob eine neue Verbindung ausschließlich für den Fuß- und Radverkehr hergestellt werden kann. Die skizzierte Verbindung würde auf dem direkten und topografisch günstigen Weg die beiden Schulstandorte verbinden, ohne dass die Straße Am Hengsberg oder die weiter oben liegende, deutlich umwegigere und topografisch ungünstigere Wegeverbindung genutzt werden müsste. Dies würde auch die Maßnahmenempfehlung, Dienstpedelacs für das Lehrpersonal zur Verfügung zu stellen, unterstützen, da ein autofreier Weg zu Verfügung stünde.

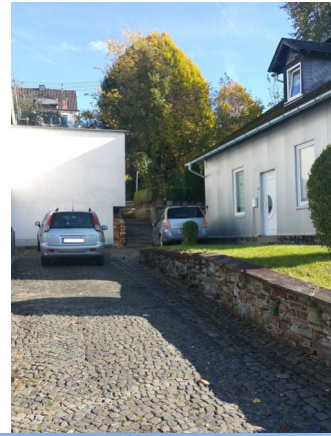
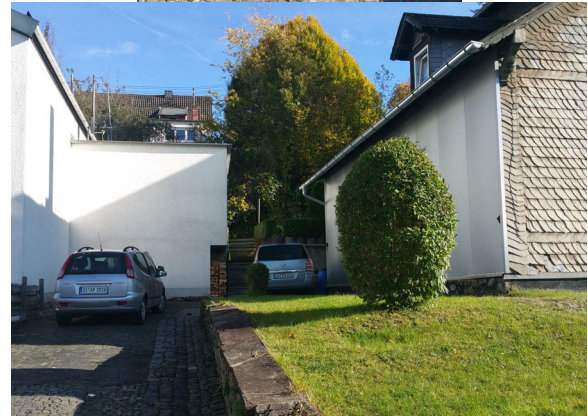
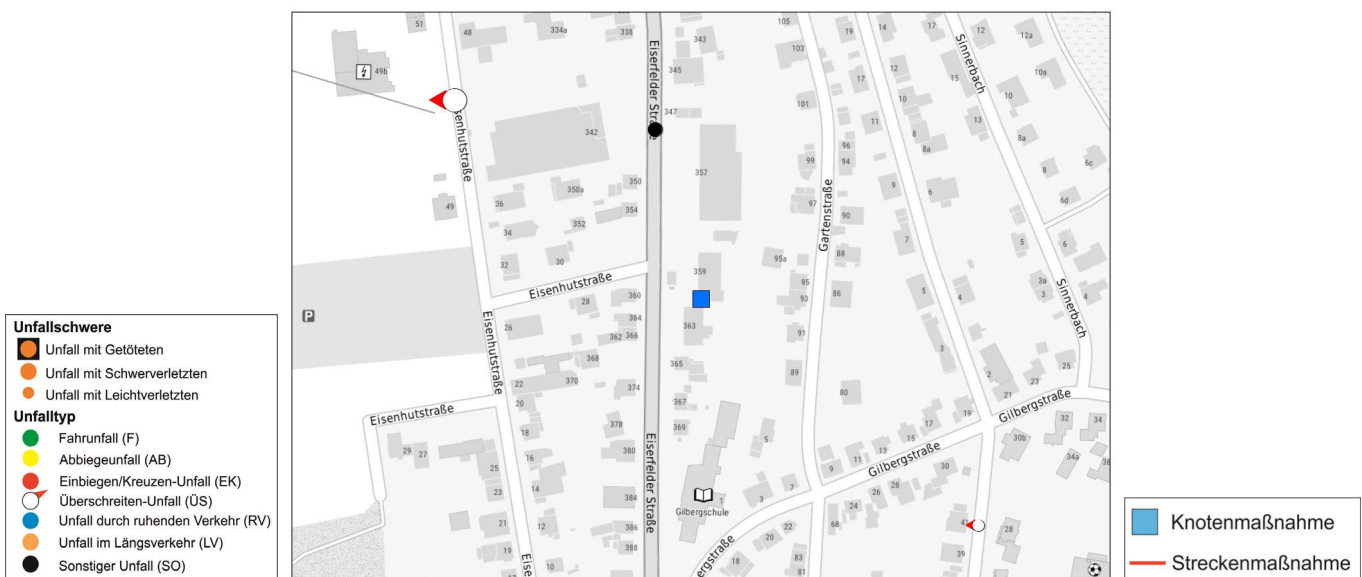
Der Schulhof der Grundschule liegt direkt über dem KIK-Parkplatz.

Es sollte geprüft werden, ob ein Zugang zum Pausenhof der Schule von der Eiserfelder Straße aus geschaffen werden kann. Auch hier wäre das Gespräch mit den Grundeigentümern zu suchen, um auszuloten, ob Flächen für einen neuen Treppenweg zur Verfügung stünden. Diese Maßnahme würde vor allem Sinn machen, wenn der KIK-Parkplatz morgens als Elternhaltestelle genutzt werden könnte.
