Zustandsbewertung Ballspielplätze

Dokumentation 2022
Grünflächenabteilung

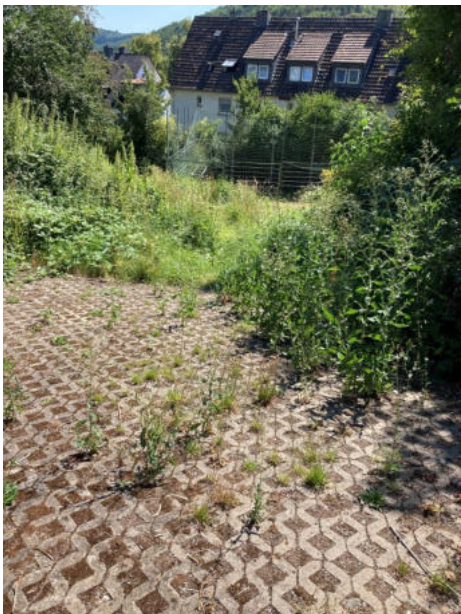
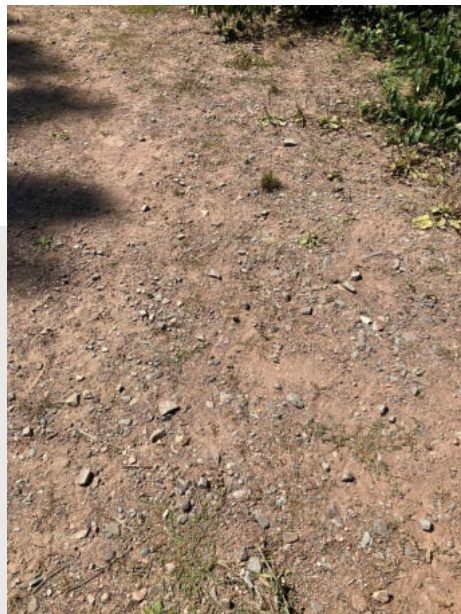
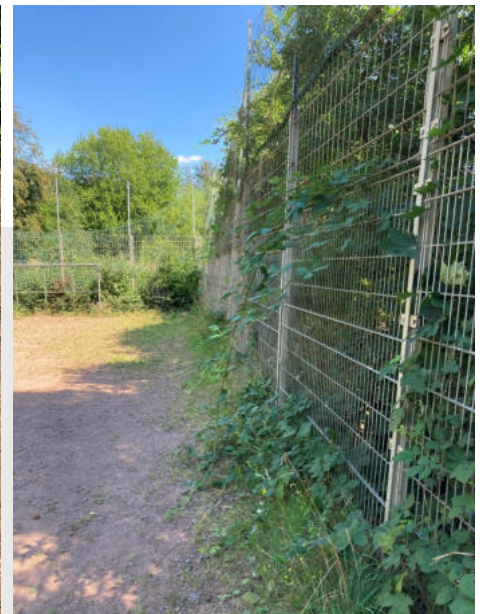
Ballspielplatz Südstraße (Bürbach)

Lage des Platzes	In Anliegerstraße, Nahe Wilhelm von Humbolt Studentenwohnheim
Zugang	Durch Strauchwerk über Trampelpfad; keine ausgebaute Zuwegung
Eigentumsverhältnis	Städtische Fläche: Ballspielplatz und Zuwegung
Ausstattung	Zwei Fußballtore
Zaun	Ballfangzaun + aufgesetztes Netz umlaufend, sehr schlechter Zustand—teils Neigung von 15-20 °, Pfosten teils beweglich
Pflegezustand	Vegetationstechnischer Pflegezustand sehr schlecht, Zuwegung und Randgehölze nicht gepflegt
Bautechnischer Zustand	Ursprüngliche Belagsart: Tenne Schlecht: Tragschicht liegt frei, Unebenheiten vorhanden, Deckschicht weggeschwämmt/ abgespielt
Note	6
Notizen	Nutzung scheint trotzdem gegeben zu sein: Jahresaufwuchs in den Toren ist abgeknickt, sodass dort gespielt werden kann
Maßnahmen Vorschlag	70 m Ballfangzaun erneuern (zumindest Reparieren), 255 m ² Ballspielplatz: neuer Oberbau, 35 m ² Zuwegung herstellen (z.B. Pflasterfläche)

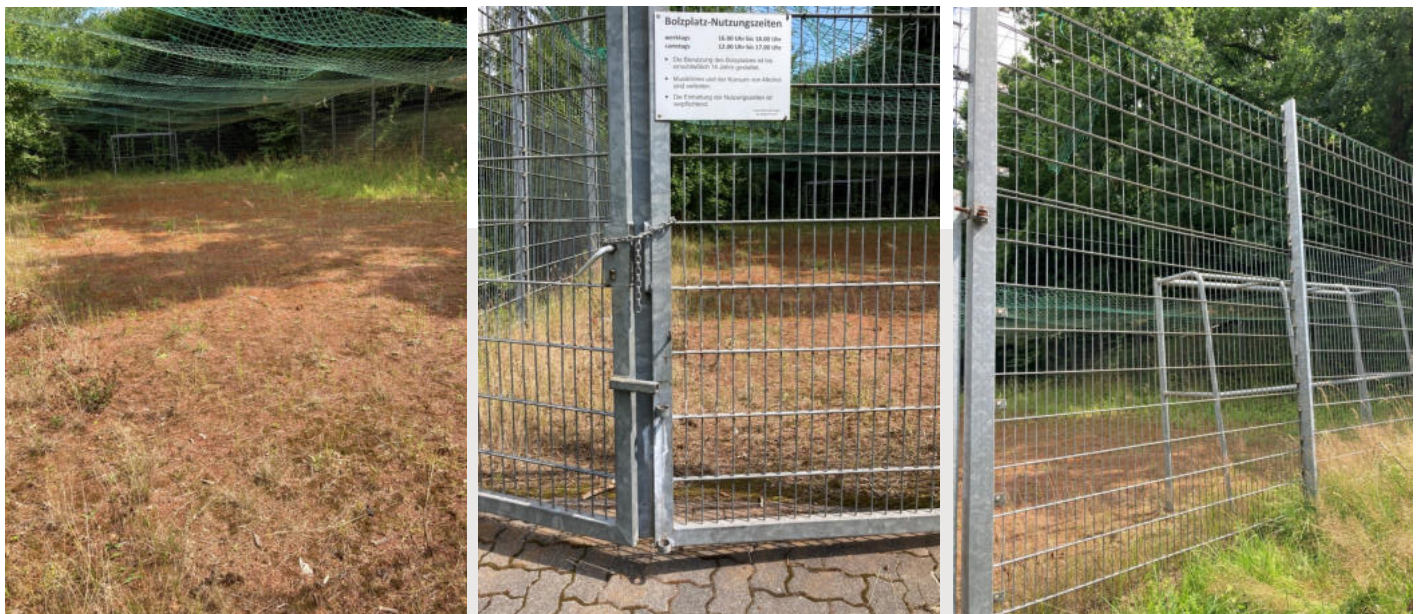
Ballspielplatz Breitscheidstraße (Geisweid)

Lage des Platzes	Hinter ehem. Hüttentalschule
Zugang	Zuwegung vorhanden, jedoch Zugang nicht möglich, da Platz dauerhaft abgeschlossen
Eigentumsverhältnis	Städtische Fläche
Ausstattung	Zwei Fußballtore, kein städt. Ballspielplatzschild
Zaun	Ballfangzaun umlaufend, Stabgitter ca. 3 m hoch, sowie Netzabdeckung; Tor mit Kette verriegelt
Pflegezustand	Keine Pflege, Zustand schlecht, Randgehölze wachsen auf die Fläche, Raseneinwuchs auf der ganzen Fläche
Bautechnischer Zustand	Ursprüngliche Belagsart: Tenne Netzabdeckung zerrissen und sehr niedrig hängend, Deckschicht gänzlich eingewachsen, teils hüfthohe Gräser
Note	5
Notizen	Schlechter Zustand da keine Nutzung und keine Pflege Aufgrund von Anwohnerbeschwerden (Lärm) geschlossen, weitere Nutzung ungewiss
Maßnahmen Vorschlag	Deckschicht überarbeiten/ von Aufwuchs bereifen, evtl. Komplet abziehen (hier: 300 m ² Ballspielplatz), Erneuerung Netzabdeckung 300 m ²

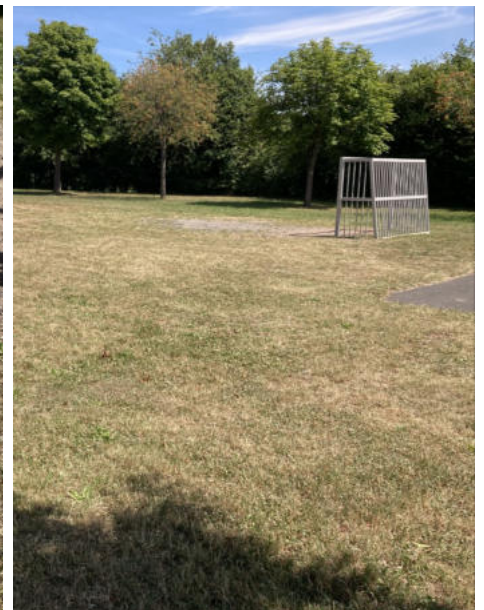
Ballspielplatz Vor der Hohler (Oberschelden)

Lage des Platzes	Außerhalb vom Dorf, angrenzend: Kinderspielplatz, asphaltiertes Basketballfeld
Zugang	Gute Zugänglichkeit, ca. 300 m vom Wohngebiet entfernt
Eigentumsverhältnis	Städt. Fläche
Ausstattung	Zwei Fußballtore
Zaun	Ballfangzaun, Stabgitter ca. 3 m hoch, hinter Basketballfeld; 1 m hoher Stabgitterzaun um KSP; Ballspielplatz nicht abgegrenzt
Pflegezustand	Vegetationstechnisch gut, Flächen gemäht, Randgehölze gepflegt
Bautechnischer Zustand	Ursprüngliche Belagsart: Tenne Eher schlecht: Deckschicht lückenhaft, starke Raseneinwüchse, Abschwemmungen der Deckschichten, Tragschicht freigespielt, teils anstehender Fels
Note	4 +
Notizen	Nutzungsintensität lässt sich nicht eindeutig bestimmen
Maßnahmen Vorschlag	Abtrag und neuer Aufbau der gesamten Fläche (560 m ²)

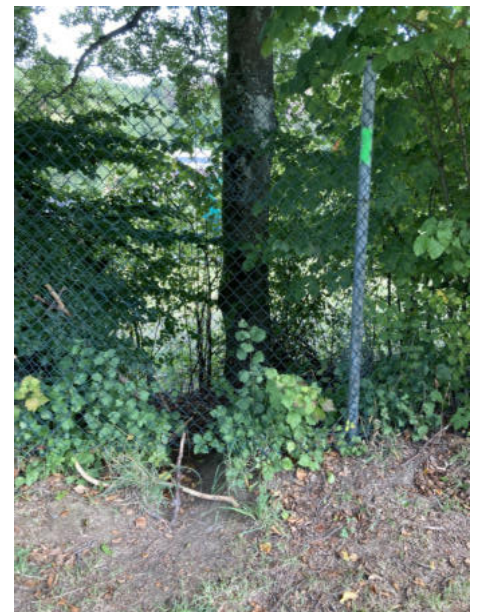
Ballspielplatz Fußballfeld (Langenholdinghausen)

Lage des Platzes	Ballspielplatz mit dahinter liegendem Kinderspielplatz; hinter Bürgerhaus und Feuerwehrgerätehaus, Gelände der Sport- und Turnhalle angrenzend, sowie Weitsprungbahn
Zugang	Barrierefrei über Gelände Bürgerhaus
Eigentumsverhältnis	Städt. Fläche
Ausstattung	Zwei Fußballtore, 1 x Tischtennisplatte
Zaun	Kopfseiten: Zum Spielplatz und zur Feuerwehr, Stabgitter ca. 3 m hoch Zaun zur Böschung: In einem schlechten Zustand (Drahtgeflechtzaun), diverse Löcher im Zaun, hier Handlungsbedarf
Pflegezustand	Vegetationstechnisch: i.O.; Fläche gemäht, Windfang gepflegt (hier: überwiegend Großgehölze)
Bautechnischer Zustand	Ursprüngliche Belagsart: Tenne 2/3 der Fläche mit Rasen bewachsen, Tragschicht größtenteils freigespielt, Deckschicht stark lückenhaft
Note	4
Notizen	Zaunbauarbeiten im Traufbereich von geschützten Bestandsbäumen
Maßnahmen Vorschlag	Prio: Ballfangzaun, als Stabgitterzaun: Ersatz für defekten Drahtgeflechtzaun (48m), Gesamte Fläche aufarbeiten, dabei Reduzierung der Größe der Spielfläche (von 1.100m ² auf ca. 500 m ² (32 m x16 m))

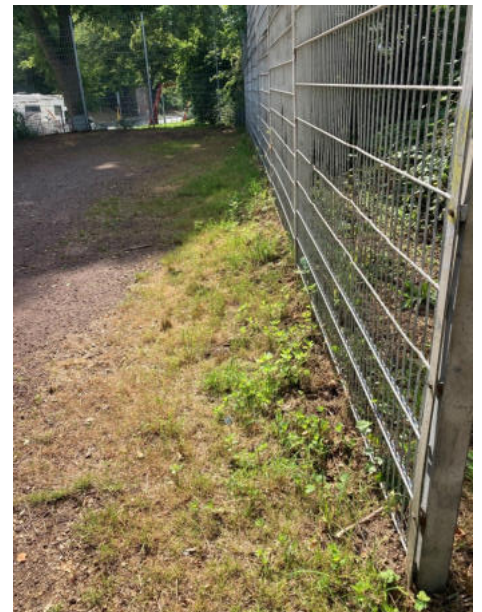
Ballspielplatz Heidenbergstraße (Siegen)

Lage des Platzes	unterhalb vom Kinderspielplatz, oberhalb Seilbahngelände; angrenzend an Wohngebiet
Zugang	Kleiner Stichweg aus Asphalt vom Gehweg abgehend, Abgrenzung mit Wegsperren; ein Zugang zum Ballspielplatzfeld
Eigentumsverhältnis	Städt. Fläche
Ausstattung	1 x Fußballtor
Zaun	Ballfangzaun, Stabgitter, ca. 4 m hoch umlaufend, Zustand i.O. ,kein Zugangstor, sondern fehlende Stabgittermatte als Eingang (dauerhaft offen = stört an dieser Stelle beim Ballspiel)
Pflegezustand	Vegetationstechnischer Pflegezustand OK: Windfang gut gepflegt, zu circa 1/3 im Randbereich eingewachsen mit Rasen
Bautechnischer Zustand	Ursprüngliche Belagsart: Tenne Deckschicht stark abgespielt in der Mitte der Fläche, Seiten sind erhöht, Entwässerung nicht möglich (Wanne entstanden),
Note	3 -
Notizen	Nutzungsintensität sehr hoch
Maßnahmen Vorschlag	Prio kurzfristig: Zweites Fußballtor aufstellen; Evtl. Änderung auf zwei kleinere Soccer-Tore Gesamte Fläche (150m ²): Rückbau, Regulierung Tragschicht, neuer Aufbau Dynamische Schicht u Deckschicht, Einbau eines Eingangstores

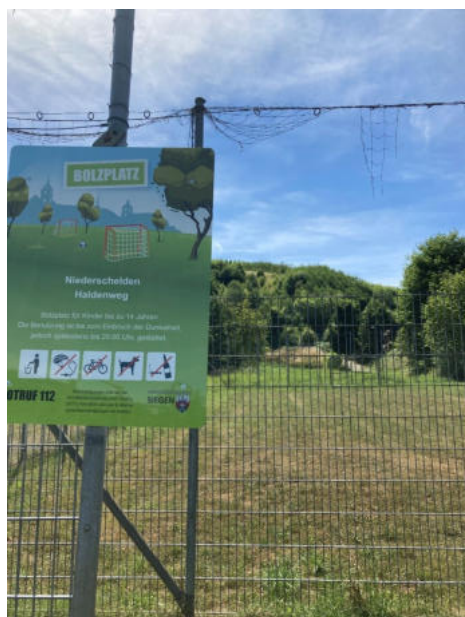
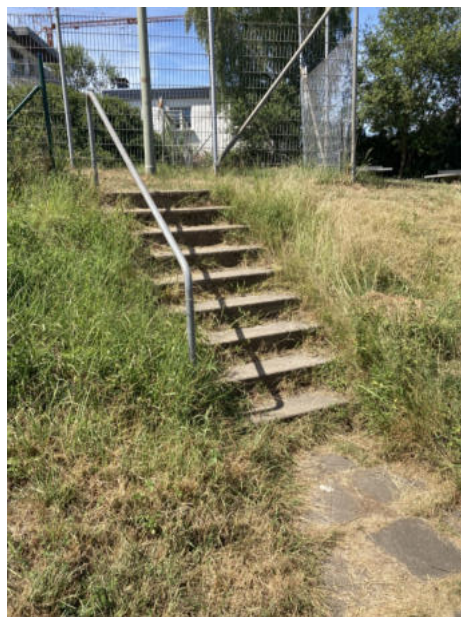
Ballspielplatz Haldenweg (Niederschelden)

Lage des Platzes	Pufferfläche zw. Wohn- und Gewerbeflächen
Zugang	Keine gute Erreichbarkeit: Treppe und schmaler unbefestigter Trampelpfad aus Richtung Haldenweg; Wiesenweg aus Richtung Charlottenhütte, unbefestigte Pflegezufahrt
Eigentumsverhältnis	Städt. Fläche
Ausstattung	Zwei Fußballtore, zusätzlich zwei Tischtennisplatten vor dem Platz
Zaun	Stabgitterzaun, ca. 2 m hoch, mit aufgesetztem Netz, ca. ca. 1,5 m hoch, dieses in einem schlechten Zustand
Pflegezustand	95 % der Fläche zugewachsen, Rasen wird regelmäßig gemäht; Zaun teils eingewachsen mit Randsträuchern
Bautechnischer Zustand	Ursprüngliche Belagsart: Tenne Gesamter Platz abschüssig, keine Tennenfläche mehr erkennbar
Note	3 -
Notizen	Keine Anzeichen für intensive Nutzung,
Maßnahmen Vorschlag	Reparatur Ballfangzaun: Netz oberhalb des Stabgitterzauns (100 lfm)

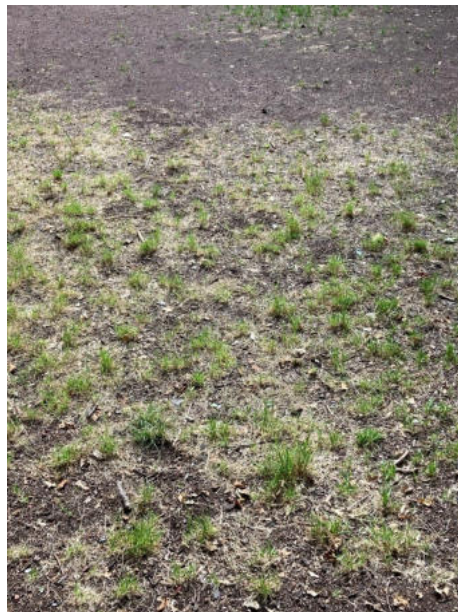
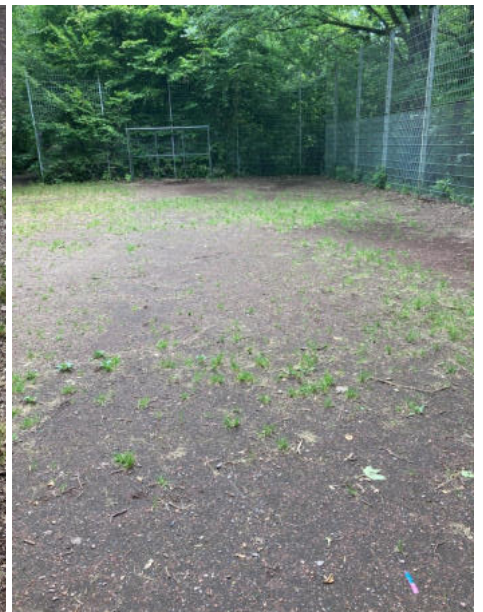
Ballspielplatz Görlitzer Platz (Fischbacherberg)

Lage des Platzes	Versteckt im Wald unterhalb von Wohnbebauung (Fischbacherberg)
Zugang	Schwer Zugänglich, nicht einsehbar, Keine Hinweisschilder, um Ballspielplatz zu finden, von außen nicht ersichtlich
Eigentumsverhältnis	Städt. Fläche
Ausstattung	Zwei Fußballtore, zwei Basketballkörbe (hier 1 x defekt)
Zaun	Ballfangzaun, Stabgitter ca. 4 m hoch, Zustand i.O.; keine Eingangstore, sondern fehlende Elemente im Zaun
Pflegezustand	Viel Laubeintrag auf der Fläche, ca. 2/3 der Fläche mit Rasen eingewachsen
Bautechnischer Zustand	Ursprüngliche Belagsart: Tenne Organischer Eintrag schädigt vorhandenen Belag, teils Löcher durch wühlende Tiere, Unebenheiten durch eingewachsenen Rasen
Note	3-
Notizen	
Maßnahmen Vorschlag	Pflegemaßnahmen intensivieren (Abfalleimerleerung, Pflegeschnitte); Spielplatzschild erneuern (Standort an Rettungswache durchgeben); Nutzergruppen identifizieren?!

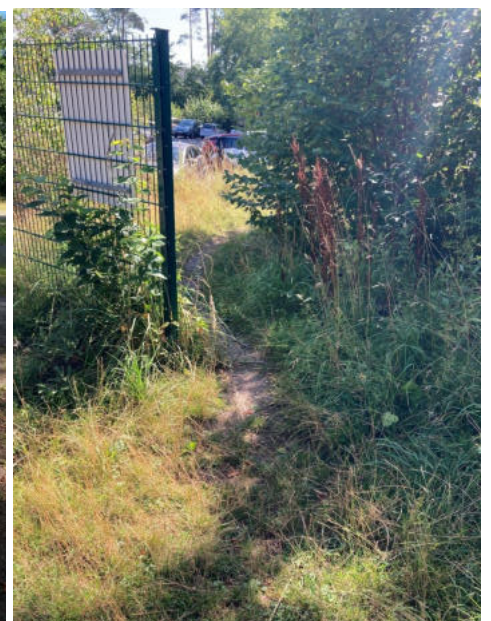
Ballspielplatz Hengstbachstraße/ Wichernstraße

Lage des Platzes	Ballspielplatz hinter Parkplatz des Jung-Stilling-Klinikums
Zugang	Keine Hinweisschilder um Ballspielplatz zu finden, von außen nicht ersichtlich; Zuwegung über Wald-/Wirtschaftsweg aus Richtung Wanderparkplatz, oder Trampelpfad vom Parkplatz aus (hier: Gelände nicht städt.)
Eigentumsverhältnis	Städt. Fläche
Ausstattung	Zwei Fußballtore, eine Bank auf Erhöhung/ Hügel am Spielfeldrand
Zaun	Ballfangzaun, Stabgitter, ca. 2 m hoch, hinter beiden Toren (Stirnseiten)
Pflegezustand	Vegetationstechnisch: Windfang wächst stark in die Ballspielplatzfläche hinein; ca. 50 % der Fläche mit Rasen bewachsen und somit stark uneben
Bautechnischer Zustand	Ursprüngliche Belagsart: Tenne Freigespielte Bereiche vor den Toren, im gesamten Unebenheiten zu erkennen, vor allem in den Eckbereichen; Am Spielfeldrand verläuft Trampelpfad, hier: keine Abgrenzung/ Einfriedung
Note	3
Notizen	
Maßnahmen Vorschlag	Hinweisschilder für Ballspielplatz aufstellen Langfristig: Erneuerung/Regulierung der Deckschicht (650m ²)

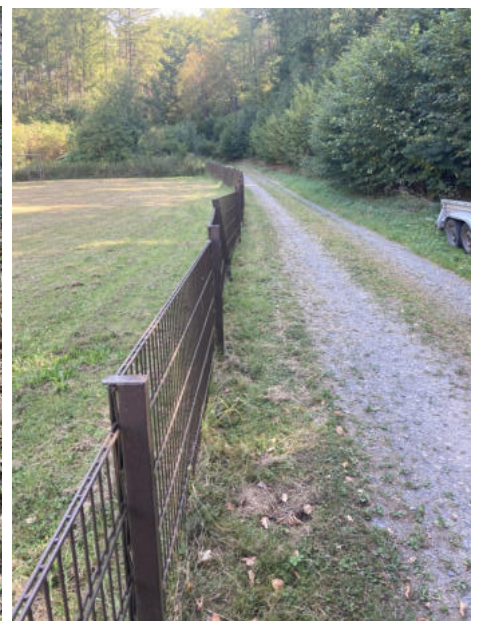
Ballspielplatz In der Burbach (Niedersetzen)

Lage des Platzes	Hinter Kinderspielplatz, am Ende einer Anliegerstraße
Zugang	Über Kinderspielplatz
Eigentumsverhältnis	Städt. Fläche
Ausstattung	Zwei Fußballtore
Zaun	Zum Spielplatz Ballfangzaun, Stabgitter ca. 3,5 m hoch; hinteres Tor: kein Ballfangzaun; Lange Seiten: Stabgitterzaun, ca. 1 m hoch, hier: Anfahrtschaden
Pflegezustand	Vegetationstechnischer Pflegezustand OK, Rasenfläche regelmäßig gemäht
Bautechnischer Zustand	Ursprüngliche Belagsart: Tenne Heute: Rasenfläche, nur vor den Torbereichen abgespielte Deckschicht und Unebenheiten; Viele Löcher in der Fläche durch Wühlmäuse o.ä., somit Stolperfallen
Note	3
Notizen	
Maßnahmen Vorschlag	Reparatur Zaun, Stabgitter ca.1 m hoch (5m); Sand flächig aufbringen um Löcher zu füllen (Gesamtfläche 750 m²)

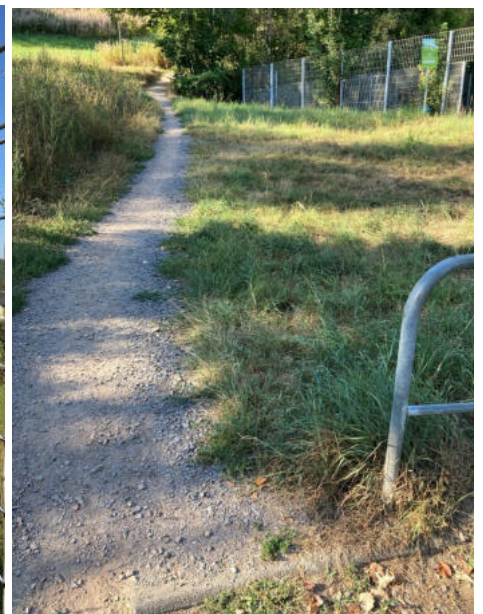
Ballspielplatz Kolpingstraße (Weidenau)

Lage des Platzes	Am Ende vom Wendehammer der Anliegerstraße, Unterhalb Schulgelände Bertha-von-Suttner-Gesamtschule
Zugang	Zuwegung nur über Trampelpfad, nur ein Eingang auf die Ballspielplatzfläche
Eigentumsverhältnis	Städt. Fläche
Ausstattung	Zwei Fußballtore
Zaun	Ballfangzaun, ca. 3,0 m hoch, umlaufend; 1x Stirnseite u 1x Länge mit zusätzlichem Netz; Diverse Reparaturen in der Vergangenheit an der Zaunanlage, Trotzdem: Teils Neigungen der Elemente von 15°
Pflegezustand	Vegetationstechnisch guter Pflegezustand
Bautechnischer Zustand	Ursprüngliche Belagsart: Tenne Starke Unebenheiten, vor den Toren Löcher, Badewanneneffekt;
Note	3
Notizen	Nutzungsintensität sehr hoch
Maßnahmen Vorschlag	Erneuerung des gesamten Oberbaus (290 m ²), Rückbau und Neuanlage des Ballfangzauns (70 lfm), Herstellung einer befestigten Zuwegung (25 m ²)

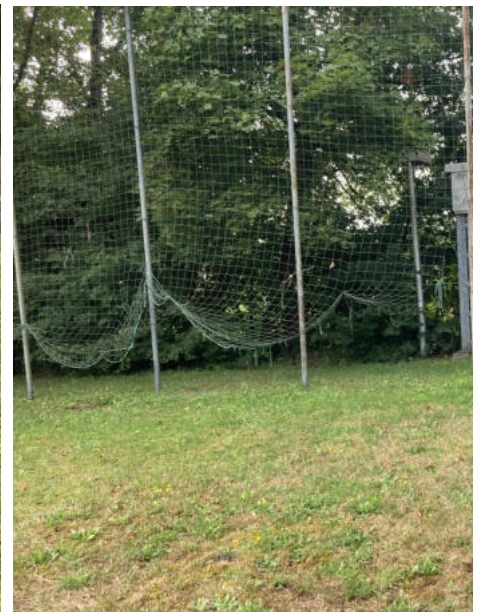
Ballspielplatz Kirlestraße (Feuersbach)

Lage des Platzes	Ballspielplatz mit angrenzendem Kinderspielplatz, inmitten kl. Wohnstraße
Zugang	Sehr schmale Eingangstore/ Wegsperren; Erreichbarkeit gut, jedoch Zugang bspw. nicht barrierefrei möglich (Wendekreis nicht gegeben), ebenfalls mit Kinderwagen/ Fahrrad erschwelter Zugang
Eigentumsverhältnis	Städt. Fläche
Ausstattung	Zwei Fußballtore, Basketballkorb
Zaun	Teils Ballfangzaun Stabgitter 3,0 m hoch, teils Stabgitterzaun 1 m hoch; Ballfangzaun (Alustützen mit Netz) ca. 4 m hoch, hier: Netz in einem schlechten Zustand, kein Ballfang möglich
Pflegezustand	Vegetationstechnisch: gut, 90% der Fläche ist mit Rasen bewachsen, jedoch lückenhaft (Stolpergefahr), Rasen regelmäßig gemäht
Bautechnischer Zustand	Ursprüngliche Belagsart: Tenne Heute: Größtenteils Rasen; Vor den Toren freigespielte Bereiche, bis auf Schottertragschicht; Basketballkorb ohne Funktion (da auf Rasenfläche)
Note	3
Notizen	Ebenheit nicht bewertbar, da überall Rasen eingewachsen;

Maßnahmen Vorschlag	Änderung der Zugangssituation: Wegsperren versetzen, Tore vergrößern; Ballfangnetz ausbessern; Langfristig: Sanierung der Tennenfläche (hier sind 600m ² ausreichend, somit Reduzierung der Fläche)

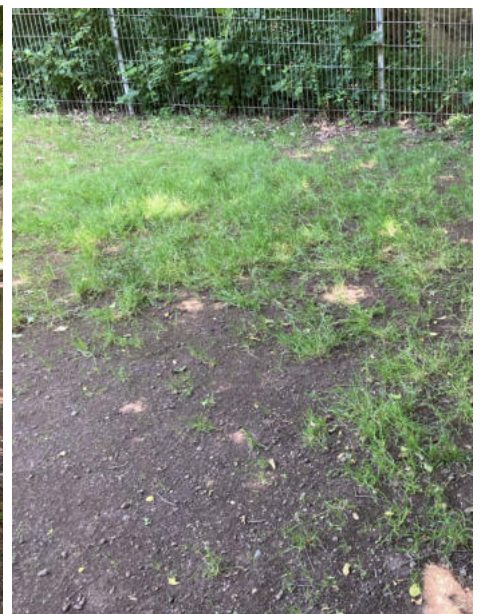
Ballspielplatz Im Wiesengrund (Achenbach)

Lage des Platzes	Erreichbarkeit über einen Wirtschaftsweg, unterhalb von Wohnstraße, angrenzender Kinderspielplatz
Zugang	Zugang über Kriechtore im Zaun, Flügeltor i.d.R. geschlossen
Eigentumsverhältnis	Städt. Fläche
Ausstattung	Zwei Fußballtore
Zaun	Stabgitterzaun 3,0 m hoch, Zustand in Ordnung; Kriechtor mit Vorhängeschloss (Hinweis: Anwohner „Schließdienst“)
Pflegezustand	Jahresaubtrieb der Randgehölze wächst durch Zaun,
Bautechnischer Zustand	Ursprüngliche Belagsart: Tenne Mittig: Schottertragschicht freigespielt; Randbereiche mit Rasen bewachsen
Note	3 +
Notizen	Defekte Ballspielplatzdecke wurde in der Bereisung durch die SPK 2021 bereits bemängelt
Maßnahmen Vorschlag	Kurzfristige Abhilfe: Rasenbewuchs durch abschälen entfernen, Deckschicht nachdecken/repарieren, Gesamtfläche 450m ²

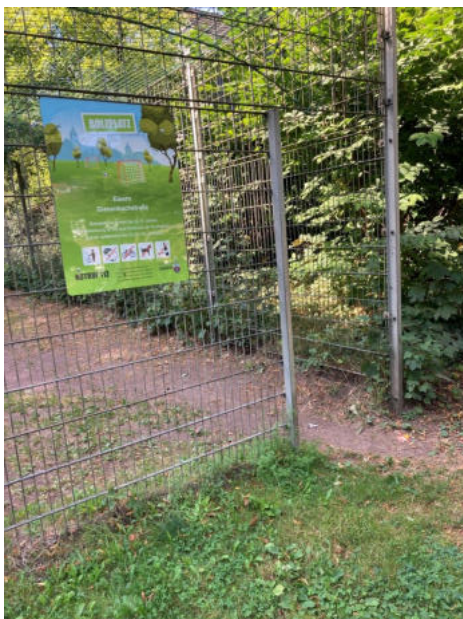
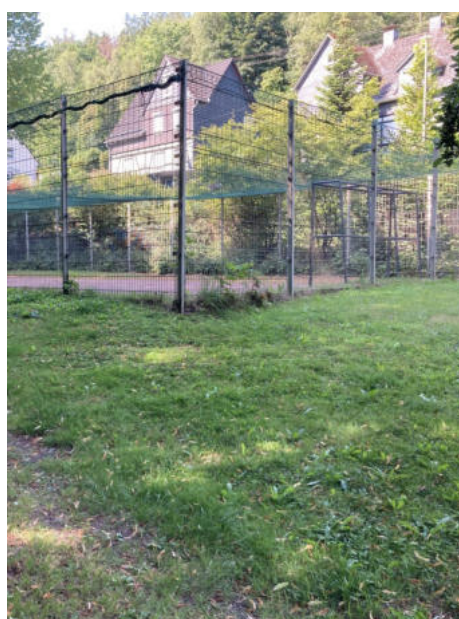
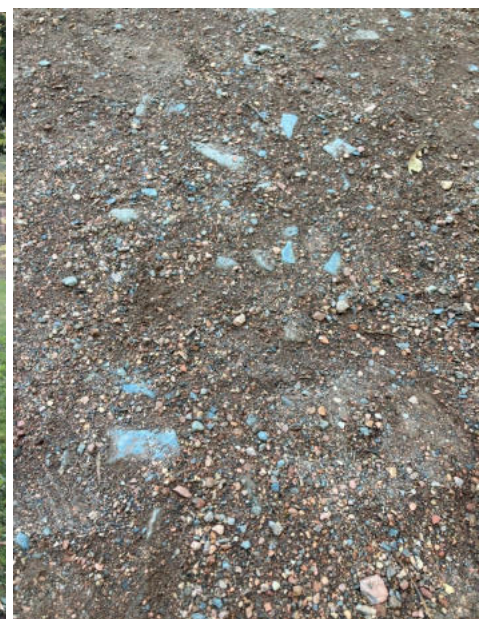
Ballspielplatz Giesenbachstraße (Eisern)

Lage des Platzes	Angrenzend an kleine Grünanlage in Bereich Wohnstraße, Spielplatz am Ende der Straße
Zugang	Zugang über zwei schmale Eingangsbereiche, Erreichbarkeit über kleine Treppenanlage bzw. über Wirtschaftsweg
Eigentumsverhältnis	Städt. Fläche
Ausstattung	Zwei Fußballtore
Zaun	Ballfangzaun, Stabgitter ca. 3,0 m hoch, mit überspanntem Netz, welches jedoch sehr tief durchhängt
Pflegezustand	Vegetationstechnisch: Jahresaufwuchs wächst einseitig durch Zaunanlage, Randbereiche der Fläche mit Rasen eingewachsen,
Bautechnischer Zustand	Ursprüngliche Belagsart: Tenne Fußballtor steht nicht waagerecht, Deckschicht vor den Toren abgespielt, Platzfläche als Wanne ausgebildet, Entwässerungssituation schlecht
Note	2-
Notizen	Kein Abfalleimer an den Eingängen des Ballspielplatzes, nächster auf Grünfläche
Maßnahmen Vorschlag	Netz neu verspannen; Regulierung der Fläche zur besseren Entwässerung (320m ²), eventuell Neuverteilung der bestehenden Deckschicht plus Nachdeckung

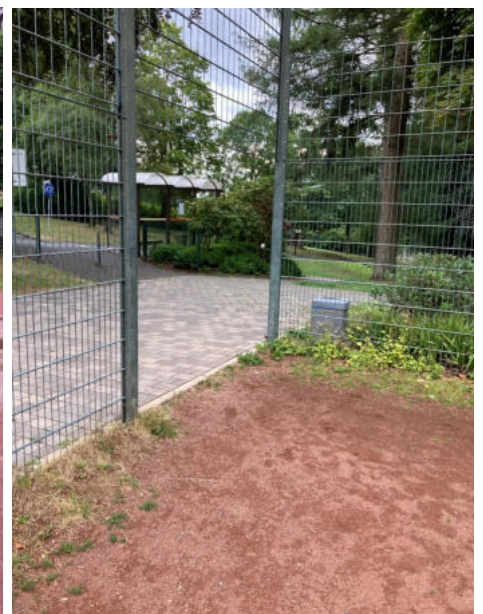
Ballspielplatz Wenschstr./ Albichweg (Geisweid)

Lage des Platzes	Ballspielplatz innerhalb der Parkanlage Dr.-Dudziak-Park, angrenzender Kinderspielplatz
Zugang	3 Kriechtore, sowie ein Eingang 2x2 m Zaunfeld (hier Rückbau des Pfl egetors in der Vergangenheit)
Eigentumsverhältnis	Städt. Fläche
Ausstattung	Zwei Fußballtore, zwei Basketballkörbe
Zaun	Ballfangzaun Stabgitter, ca. 4 m hoch, umlaufend
Pflegezustand	Vegetationstechnisch in einem guten Zustand, leichter Raseneinwuchs, Außenzaun und anschließende Gehölze gut gepflegt
Bautechnischer Zustand	Ursprüngliche Belagsart: Tenne Fläche uneben, Entwässerung funktioniert nicht, bei Starkregen/Regen steht auf Teilen der Fläche Wasser, im Bereich Basketballkorb sind Senken eingespielt, Bereiche der Tore ebenfalls stark abgespielt, hinten den Toren Erhöhung durch Deckschichtmaterial; Mittig teils Deckschicht abgespielt/abgeschwemmt
Note	2 -
Notizen	
Maßnahmen Vorschlag	Bautechnische Ausbesserung um Ebenheit und Entwässerungssituation zu verbessern (900m ²), Sachlage bzgl. Eingangstor klären, evtl. Tor errichten

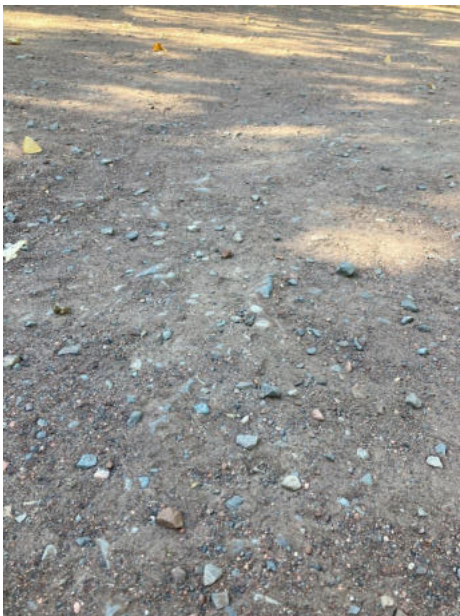
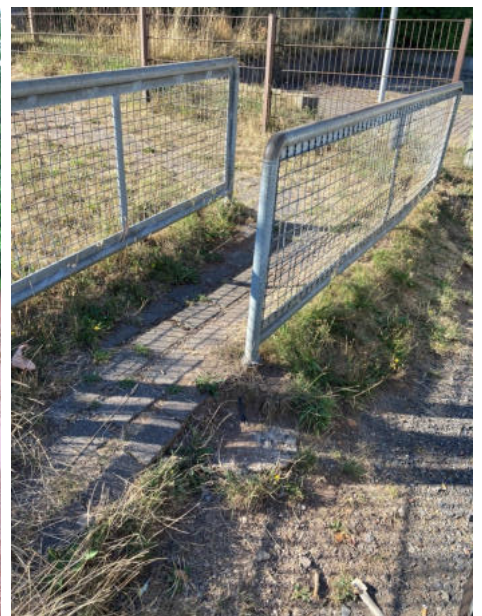
Ballspielplatz Ringstraße (Weidenau)

Lage des Platzes	Angrenzend an Kinderspielplatz, innerhalb des Wohngebietes
Zugang	Zugang von zwei Seiten aus möglich, jeweils mit eng gestellten Wegsperren, keine barrierefreie Zuwegung
Eigentumsverhältnis	Städt. Fläche
Ausstattung	Zwei Fußballtore
Zaun	Ballfangzaun, Stabgitter ca. 3 m hoch, zur Straßenseite mit aufgesetztem Netz, zwei Seiten mit aufgesetztem 45° geneigtem Stabgitterelement,
Pflegezustand	Vegetationstechnisch: guter Zustand, Randgehölze gepflegt, hier ausschließlich Jahresaufwuchs (Zaun nicht freigestellt)
Bautechnischer Zustand	Ursprüngliche Belagsart: Tenne Unebenheit der Fläche, Entwässerungssituation nicht funktionsfähig, minimale Raseneinwüchse, mittlerer Bereich bis auf Tragschicht freigespielt; Pflaster im Eingangsbereich abgesackt
Note	2 -
Notizen	
Maßnahmen Vorschlag	Deckschicht abziehen und neu aufbauen (360m ²), Entwässerungssituation verbessern, Pflaster Zugangsweg regulieren, Wegsperren versetzen, sodass Zugang auch inklusiv/familienfreundlich gestaltet ist

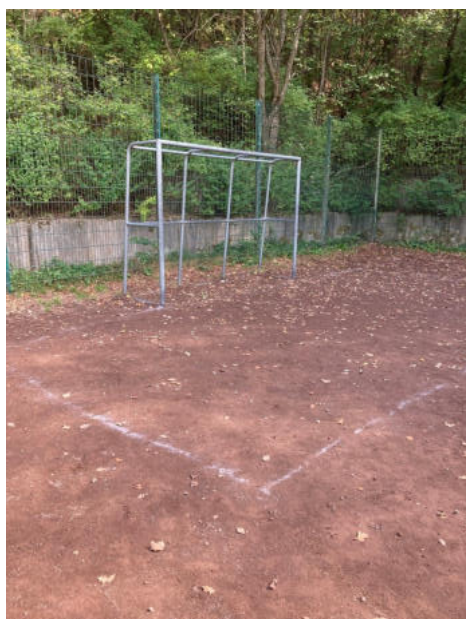
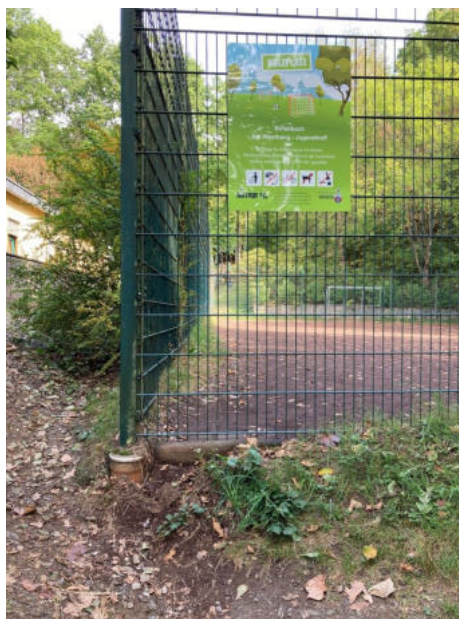
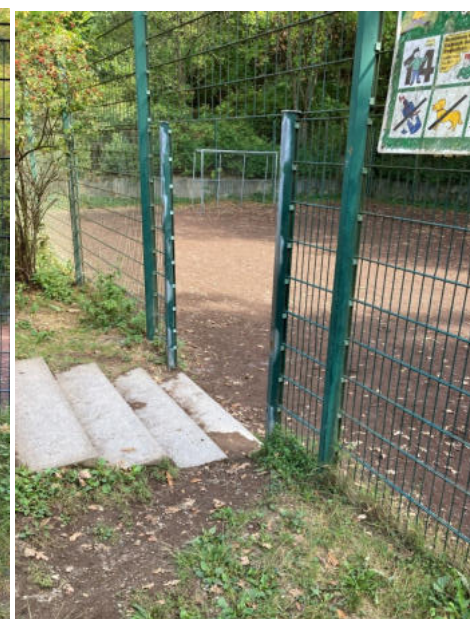
Ballspielplatz Wildrosenallee (Birlenbach)

Lage des Platzes	Ballspielplatz am Kinder- und Jugendtreff, im bebauten Zusammenhang der Siedlung Wildrosenallee
Zugang	Zwei Zuwegungen: Über Gelände des Jugendtreffs (hinter dem Gebäude her) oder über steile Pflegezufahrt u. kleinen Trampelpfad, da auf der Stirnseite kein zusätzlicher Eingang ist (hier: Tor mit Kette abgesperrt); Zugang nur über Treppenanlage
Eigentumsverhältnis	Erbbaurecht-Nehmer; Eigentümer: Haubergsgesellschaft Klafeld
Ausstattung	Zwei Fußballtore, ein Basketballkorb, Fahrradständer auf Stirnseite (fehlplatziert); ein altes Spielplatzschild
Zaun	Ballfangzaun, Stabgitter ca. 3 m hoch, Pflorgetor Stirnseite (keine Drückergarnitur, Klinke, Schloss; abgesperrt mit Kette)
Pflegezustand	Vegetationstechnisch ok, leichte Einwüchse der Randgehölze in den Zaun (Jahresaufwuchs)
Bautechnischer Zustand	Ursprüngliche Belagsart: Tenne Zu drei Randbereichen erhöhte Deckschicht (Ebenheit / Entwässerung), ansonsten Deckschicht lückenlos und in gutem Zustand

Note	2
Notizen	
Maßnahmen Vorschlag	Ergänzung städt. Ballspielplatzschild, Regulierung der Deckschicht (360 m ²), um Entwässerungssituation zu verbessern

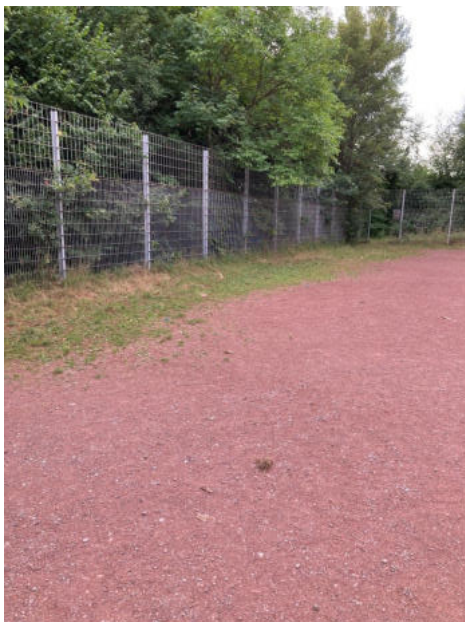
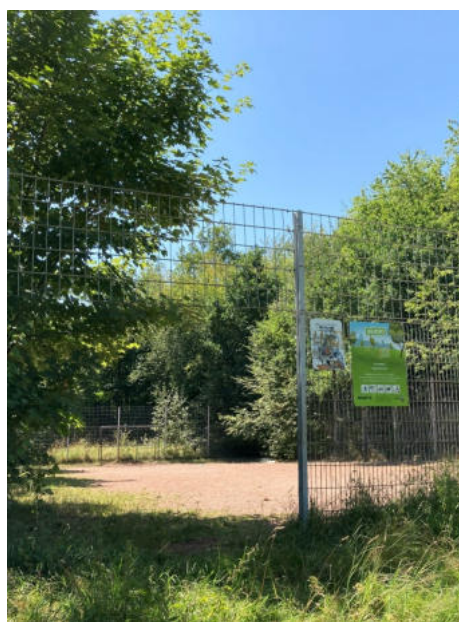
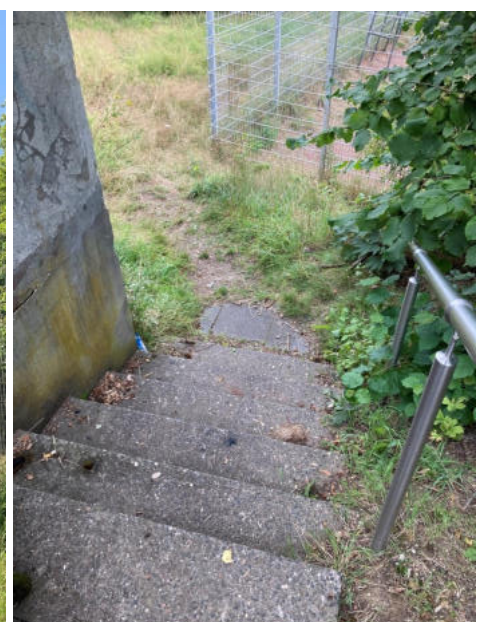
Ballspielplatz Stormstraße (Geisweid)

Lage des Platzes	Hinter Wohnblock, versteckte Lage
Zugang	Schwierige Zugangssituation, Keine Hinweisschilder um Ballspielplatz zu finden, Weg nur als Trampelpfad ausgebildet; Zugang über nicht städt. Fläche
Eigentumsverhältnis	Städt. Fläche
Ausstattung	Zwei Fußballtore, ein altes Ballspielplatzschild
Zaun	Ballfangzaun, Stabgitter ca. 3 m hoch, Eingangstore als fehlende Elemente im Zaun
Pflegezustand	Zuwegung und Vorplatz ungepflegt, hohes Gras, zugewachsene Trampelpfade; Randbereiche des Spielfelds auf ca. 2-3 m mit Rasen eingewachsen; Pflegezustand des Windfangs eher schlecht, Zaun teils eingewachsen
Bautechnischer Zustand	Ursprüngliche Belagsart: Tenne Hinter den Toren Deckschicht etwas hoch gespielt, Ebenheit im gesamten in Ordnung; Deckschicht ansonsten intakt und lückenlos
Note	2
Notizen	
Maßnahmen Vorschlag	Städt. Ballspielplatzschild ergänzen, Pflegekonzept für die Zuwegung

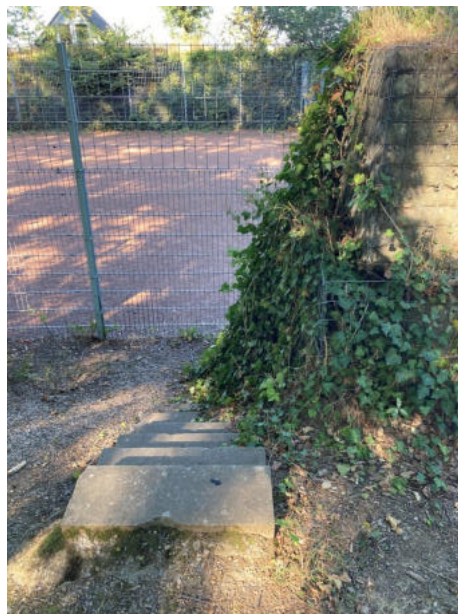
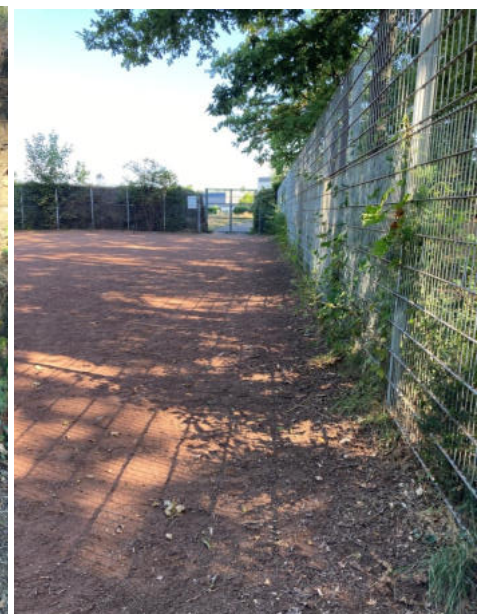
Ballspielplatz Zum Rabenhain (Weidenau)

Lage des Platzes	Abgeschildert vom angrenzenden Kinderspielplatz, großer auffälliger Baumbestand; Abschirmung durch Lärmschutzwall
Zugang	Großes Doppelflügel- Eingangstor ohne Füllung, wo die Kinder rein krabbeln müssen. Barriere—Kein Zugang für bspw. Rollstuhlfahrer; Treppe vom KSP aus nicht nutzbar, aufgr. Bewuchs des schmalen Gangs zwischen Zaun und Lärmschutzwall
Eigentumsverhältnis	Städt. Fläche
Ausstattung	Zwei Fußballtore
Zaun	Ballfangzaun Stabgitter, ca. 3 m hoch, innerhalb des Lärmschutzwalls, nur ein Tor nutzbar (hinteres Tor durch Wall verschlossen),
Pflegezustand	Lärmschutzwall stark beklettert, Wall stark mit Wildwuchs - keine direkte Pflege erkennbar;
Bautechnischer Zustand	Ursprüngliche Belagsart: Tenne Unebenheit im Bereich der Tore, jedoch Gesamtzustand in Ordnung
Note	2
Notizen	
Maßnahmen Vorschlag	Pflegekonzept für Lärmschutzwall, Zugänglichkeit der Anlage verbessern

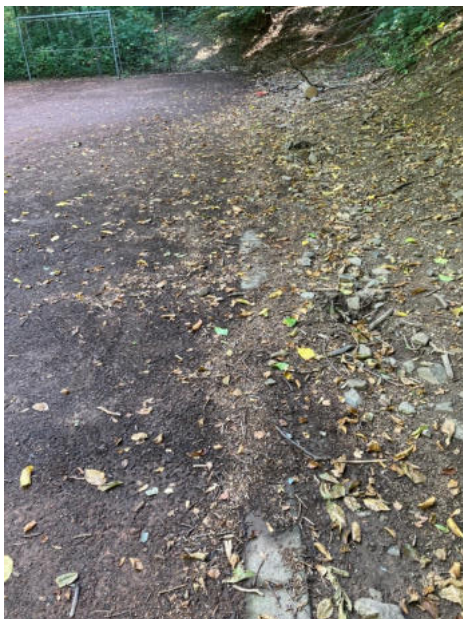
Ballspielplatz Brombeerweg (Eiserfeld)

Lage des Platzes	Ballspielplatz im Wald, am Ende einer Anwohnerstraße
Zugang	Über Wald/-Wirtschaftsweg, größere Steine/Geröll auf der Zuwegungsfläche
Eigentumsverhältnis	Städt. Fläche
Ausstattung	Zwei Fußballtore,
Zaun	Dreiseitiger Ballfangzaun, Stabgitter, ca. 3 bzw. 4 m hoch, Sturmschaden an einem oberen Element,
Pflegezustand	Vegetationstechnisch guter Pflegezustand
Bautechnischer Zustand	Ursprüngliche Belagsart: Tenne Kleine Unebenheiten im Bereich hinter den Toren, ansonsten Tennenfläche in gutem Zustand; Einfassung verschüttet aufgrund von Hangerosionen
Note	2
Notizen	Mehrfach Beschwerden über Lärm in der Vergangenheit
Maßnahmen Vorschlag	Reparatur Ballfangzaun(-element), Abfallbehälter aufstellen

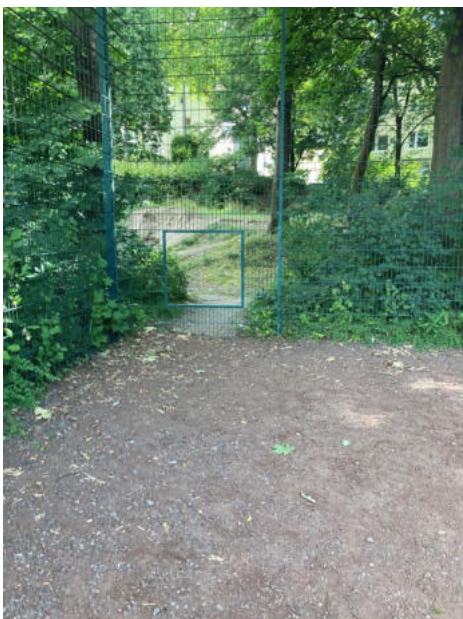
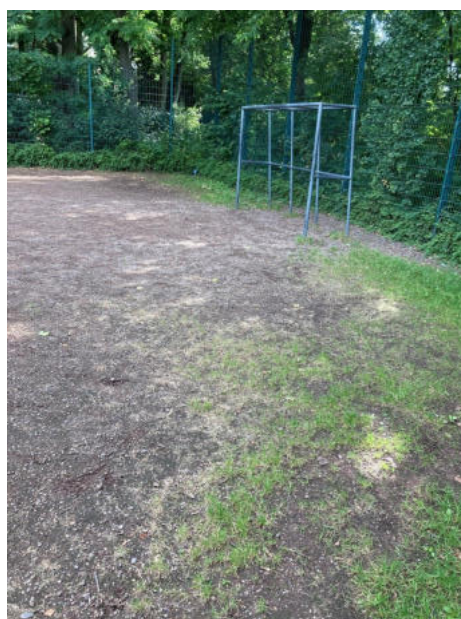
Ballspielplatz Blauwunderstraße (Siegen)

Lage des Platzes	Kinderspielplatz angrenzend, Zentrale Lage innerhalb des Wohngebietes, oberhalb Kindertagesstätte
Zugang	Zuwegung über (Parkplatz-)Anliegerstraße; Eingang auf Spielfeld aus drei Richtungen möglich—über Kriechstore (Einstiegstore)
Eigentumsverhältnis	Städt. Fläche
Ausstattung	Zwei Fußballtore
Zaun	Ballfangzaun umlaufend, ca. 3 bzw. 4 m hoch, drei Einstiegstore, ein Pflegestor (hierüber barrierefreier Zugang möglich) - Torschließung nicht möglich
Pflegezustand	Vegetationstechnischer Zustand gut, Leichte Raseneinwüchse im Randbereich, Jahresaufwuchs bodendeckende Gehölze wächst durch den Zaun
Bautechnischer Zustand	Ursprüngliche Belagsart: Tenne leichte Unebenheiten vor den Torbereichen, Deckschicht lückenlos und intakt (hier wurde wohl in der Vergangenheit nachgedeckt)
Note	2+
Notizen	
Maßnahmen Vorschlag	Zaunreparaturarbeiten (1x Elemente, 1x (Pflege-)Eingangstor)

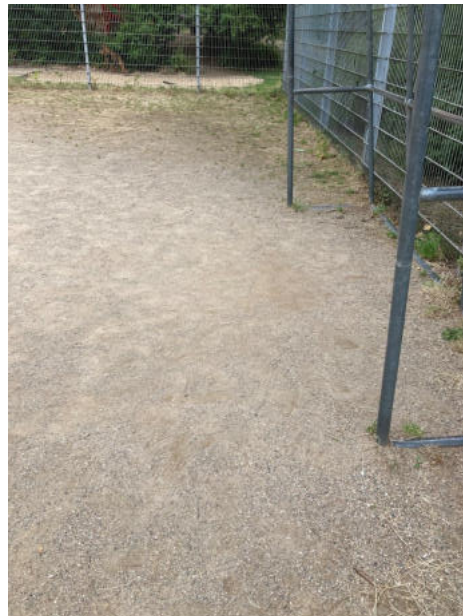
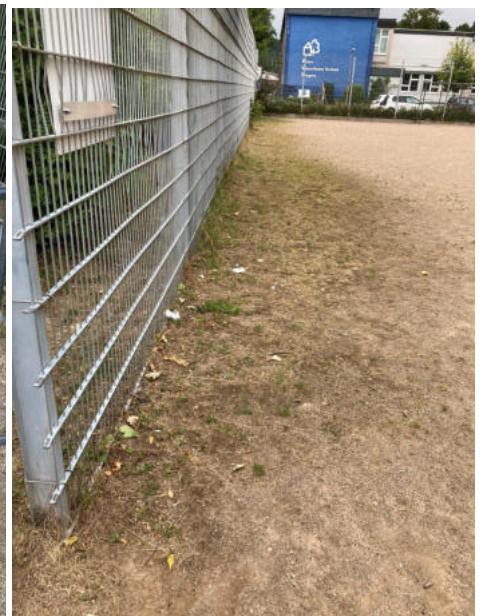
Ballspielplatz Augärtenstraße (Kaan-Marienborn)

Lage des Platzes	Neben ev. Gemeindehaus, Schule und Feuerwehrgerätehaus
Zugang	Ein Zugang über kleinen Fußweg vom Bürgersteig aus (gegenüber des ev. Gemein- deshauses)
Eigentumsverhältnis	Städt. Fläche
Ausstattung	Zwei Fußballtore
Zaun	Ballfangzaun, Stabgitter, ca. 3 m hoch
Pflegezustand	Zuwegungsbereich eher schlecht gepflegt, Plattenbelag überwachsen
Bautechnischer Zustand	Ursprüngliche Belagsart: Tenne Kleine Löcher im Randbereich der Deckschicht, ansonsten guter Zustand der Ten- nenfläche; zu den Rändern hin, leichte Erhöhungen, Unebenheiten; Zuwegung (als wassergebundene Wegedecke) in schlechtem Zustand, Rasen eingewachsen, Bord- stein nicht abgesenkt etc.
Note	2+
Notizen	
Maßnahmen Vorschlag	Pflege bzw. Regulierung der Deckschicht im Eingangsbereich/Zuwegung (30m ²)
