über die 7. Sitzung des Sport- und Bäderausschusses

Zustandsbewertung Ballspielplätze

Dokumentation 2022
Grünflächenabteilung

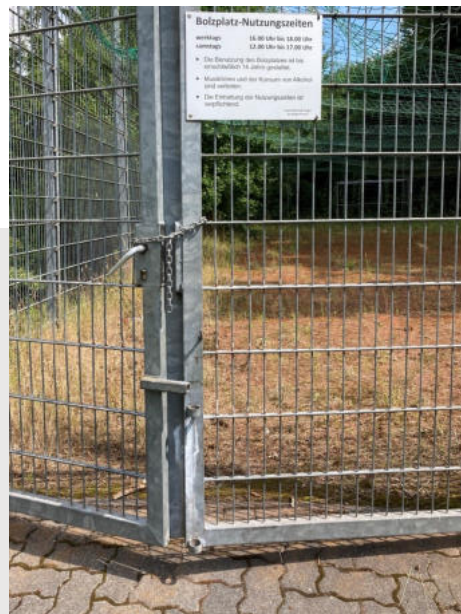
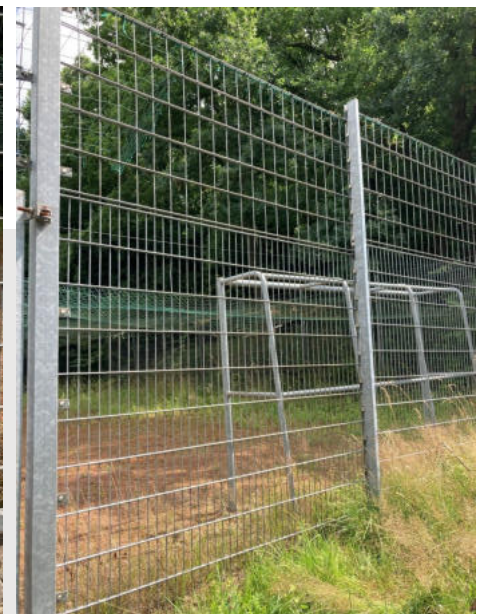
Ballspielplatz Breitscheidstraße (Geisweid)

Lage des Platzes	Hinter ehem. Hüttentalschule
Zugang	Zuwegung vorhanden, jedoch Zugang nicht möglich, da Platz dauerhaft abgeschlossen
Eigentumsverhältnis	Städtische Fläche
Ausstattung	Zwei Fußballtore, kein städt. Ballspielplatzschild
Zaun	Ballfangzaun umlaufend, Stabgitter ca. 3 m hoch, sowie Netzabdeckung; Tor mit Kette verriegelt
Pflegezustand	Keine Pflege, Zustand schlecht, Randgehölze wachsen auf die Fläche, Raseneinwuchs auf der ganzen Fläche
Bautechnischer Zustand	Ursprüngliche Belagsart: Tenne Netzabdeckung zerrissen und sehr niedrig hängend, Deckschicht gänzlich eingewachsen, teils hüfthohe Gräser
Note	5
Notizen	Schlechter Zustand da keine Nutzung und keine Pflege Aufgrund von Anwohnerbeschwerden (Lärm) geschlossen, weitere Nutzung ungewiss
Maßnahmen Vorschlag	Deckschicht überarbeiten/ von Aufwuchs bereifen, evtl. Komplet abziehen (hier: 300 m ² Ballspielplatz), Erneuerung Netzabdeckung 300 m ²

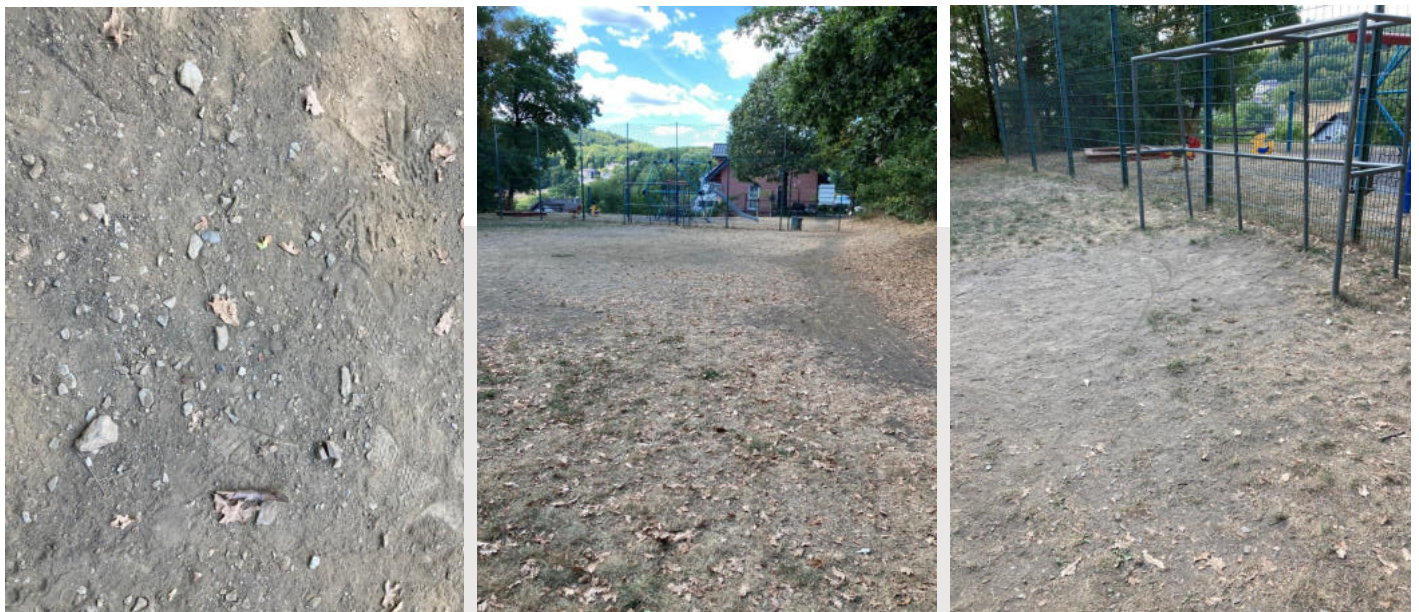
Ballspielplatz Zwinglistraße (Dreisbach)

Lage des Platzes	am Rande eines Wohngebiets, angrenzend an einen Kinderspielplatz in direkter Nähe zum Wald
Zugang	Zugang über Wald- und Wirtschaftsweg; aus Richtung KSP durch Wohngebiet
Eigentumsverhältnis	Ca. 125 m ² der Fläche nicht städtisch (Eigentümer ev. Kirche)
Ausstattung	Zwei Fußballtore,
Zaun	Ballfangzaun, Stabgitter, Höhe ca. 3m zw. Ballspielplatz u. Spielplatz + aufgesetztes Netz (1m), Zustand gut
Pflegezustand	Vegetationstechnisch in Ordnung, Windfang/ Angrenzender Waldbestand mächtig/ beschattet die Fläche und ergibt Laubeintrag
Bautechnischer Zustand	Ursprüngliche Belagsart: Tenne Ca. 1/2 der Fläche mit Rasen bewachsen, Ebenheit der Deckschicht entsprechend schlecht, Tragschicht teils freigespielt
Note	4-
Notizen	Nutzung: 1/2 Fläche gut bespielt
Maßnahmen Vorschlag	Gesamte Fläche (ca. 425 m ²) abziehen und neu aufbauen, + 2 x 24 m Randeinfassung

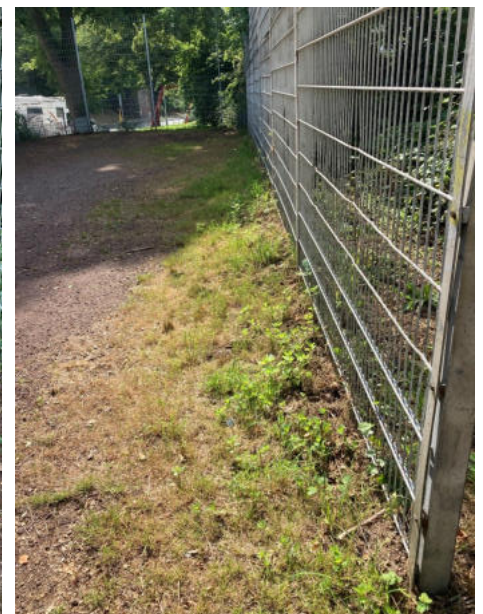
Ballspielplatz Heidenbergstraße (Siegen)

Lage des Platzes	unterhalb vom Kinderspielplatz, oberhalb Seilbahngelände; angrenzend an Wohngebiet
Zugang	Kleiner Stichweg aus Asphalt vom Gehweg abgehend, Abgrenzung mit Wegsperren; ein Zugang zum Ballspielplatzfeld
Eigentumsverhältnis	Städt. Fläche
Ausstattung	1 x Fußballtor
Zaun	Ballfangzaun, Stabgitter, ca. 4 m hoch umlaufend, Zustand i.O. ,kein Zugangstor, sondern fehlende Stabgittermatte als Eingang (dauerhaft offen = stört an dieser Stelle beim Ballspiel)
Pflegezustand	Vegetationstechnischer Pflegezustand OK: Windfang gut gepflegt, zu circa 1/3 im Randbereich eingewachsen mit Rasen
Bautechnischer Zustand	Ursprüngliche Belagsart: Tenne Deckschicht stark abgespielt in der Mitte der Fläche, Seiten sind erhöht, Entwässerung nicht möglich (Wanne entstanden),
Note	3 -
Notizen	Nutzungsintensität sehr hoch
Maßnahmen Vorschlag	Prio kurzfristig: Zweites Fußballtor aufstellen; Evtl. Änderung auf zwei kleinere Soccer-Tore Gesamte Fläche (150m ²): Rückbau, Regulierung Tragschicht, neuer Aufbau Dynamische Schicht u Deckschicht, Einbau eines Eingangstores

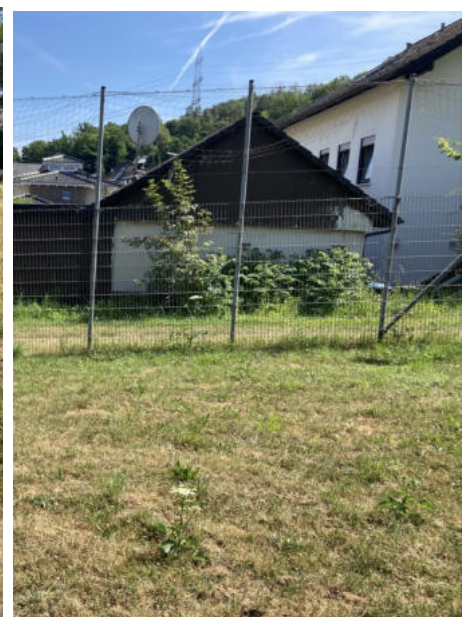
Ballspielplatz Haldenweg (Niederschelden)

Lage des Platzes	Pufferfläche zw. Wohn- und Gewerbeflächen
Zugang	Keine gute Erreichbarkeit: Treppe und schmaler unbefestigter Trampelpfad aus Richtung Haldenweg; Wiesenweg aus Richtung Charlottenhütte, unbefestigte Pflegezufahrt
Eigentumsverhältnis	Städt. Fläche
Ausstattung	Zwei Fußballtore, zusätzlich zwei Tischtennisplatten vor dem Platz
Zaun	Stabgitterzaun, ca. 2 m hoch, mit aufgesetztem Netz, ca. 1,5 m hoch, dieses in einem schlechten Zustand
Pflegezustand	95 % der Fläche zugewachsen, Rasen wird regelmäßig gemäht; Zaun teils eingewachsen mit Randsträuchern
Bautechnischer Zustand	Ursprüngliche Belagsart: Tenne Gesamter Platz abschüssig, keine Tennenfläche mehr erkennbar
Note	3 -
Notizen	Keine Anzeichen für intensive Nutzung,
Maßnahmen Vorschlag	Reparatur Ballfangzaun: Netz oberhalb des Stabgitterzauns (100 lfm)

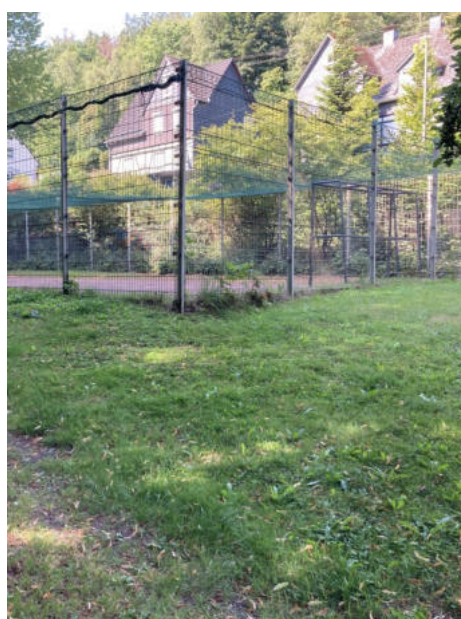
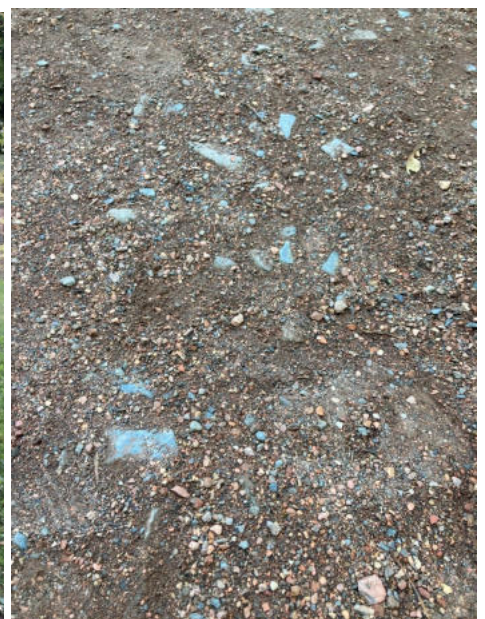
Ballspielplatz Giesenbachstraße (Eisern)

Lage des Platzes	Angrenzend an kleine Grünanlage in Bereich Wohnstraße, Spielplatz am Ende der Straße
Zugang	Zugang über zwei schmale Eingangsbereiche, Erreichbarkeit über kleine Treppenanlage bzw. über Wirtschaftsweg
Eigentumsverhältnis	Städt. Fläche
Ausstattung	Zwei Fußballtore
Zaun	Ballfangzaun, Stabgitter ca. 3,0 m hoch, mit überspanntem Netz, welches jedoch sehr tief durchhängt
Pflegezustand	Vegetationstechnisch: Jahresaufwuchs wächst einseitig durch Zaunanlage, Randbereiche der Fläche mit Rasen eingewachsen,
Bautechnischer Zustand	Ursprüngliche Belagsart: Tenne Fußballtor steht nicht waagerecht, Deckschicht vor den Toren abgespielt, Platzfläche als Wanne ausgebildet, Entwässerungssituation schlecht
Note	2-
Notizen	Kein Abfalleimer an den Eingängen des Ballspielplatzes, nächster auf Grünfläche
Maßnahmen Vorschlag	Netz neu verspannen; Regulierung der Fläche zur besseren Entwässerung (320m ²), eventuell Neuverteilung der bestehenden Deckschicht plus Nachdeckung

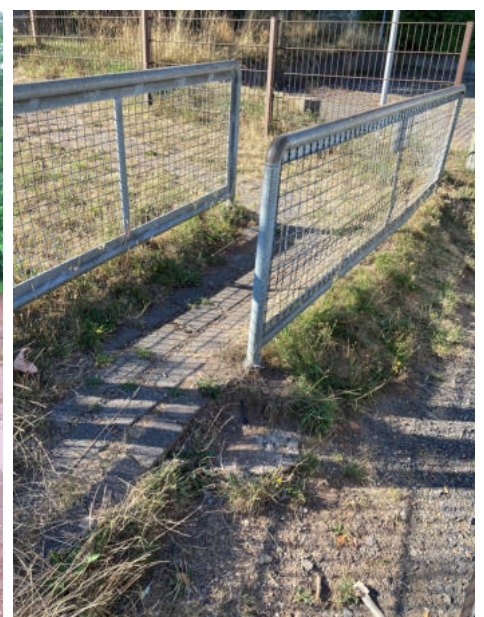
Ballspielplatz Ringstraße (Weidenau)

Lage des Platzes	Angrenzend an Kinderspielplatz, innerhalb des Wohngebietes
Zugang	Zugang von zwei Seiten aus möglich, jeweils mit eng gestellten Wegsperrn, keine barrierefreie Zuwegung
Eigentumsverhältnis	Städt. Fläche
Ausstattung	Zwei Fußballtore
Zaun	Ballfangzaun, Stabgitter ca. 3 m hoch, zur Straßenseite mit aufgesetztem Netz, zwei Seiten mit aufgesetztem 45° geneigtem Stabgitterelement,
Pflegezustand	Vegetationstechnisch: guter Zustand, Randgehölze gepflegt, hier ausschließlich Jahresaufwuchs (Zaun nicht freigestellt)
Bautechnischer Zustand	Ursprüngliche Belagsart: Tenne Unebenheit der Fläche, Entwässerungssituation nicht funktionsfähig, minimale Raseneinwüchse, mittlerer Bereich bis auf Tragschicht freigespielt; Pflaster im Eingangsbereich abgesackt
Note	2 -
Notizen	
Maßnahmen Vorschlag	Deckschicht abziehen und neu aufbauen (360m ²), Entwässerungssituation verbessern, Pflaster Zugangsweg regulieren, Wegsperrn versetzen, sodass Zugang auch inklusiv/familienfreundlich gestaltet ist

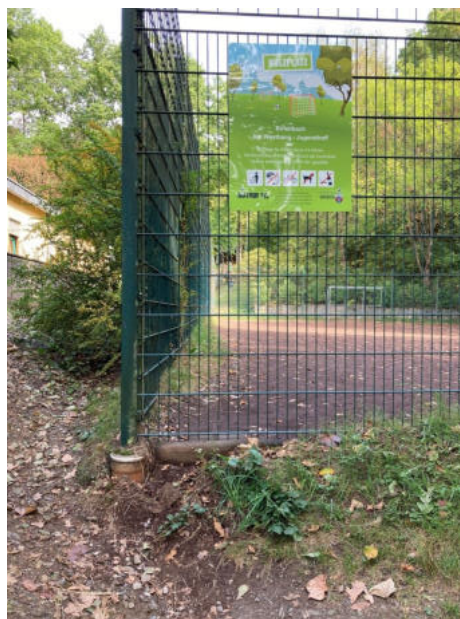
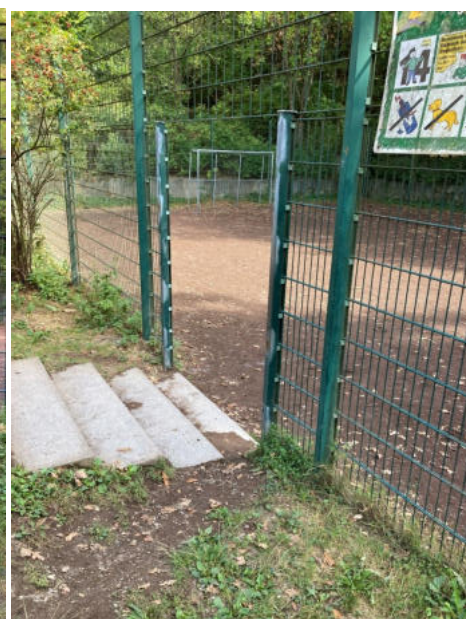
Ballspielplatz Wildrosenallee (Birlenbach)

Lage des Platzes	Ballspielplatz am Kinder- und Jugendtreff, im bebauten Zusammenhang der Siedlung Wildrosenallee
Zugang	Zwei Zuwegungen: Über Gelände des Jugendtreffs (hinter dem Gebäude her) oder über steile Pflegezufahrt u. kleinen Trampelpfad, da auf der Stirnseite kein zusätzlicher Eingang ist (hier: Tor mit Kette abgesperrt); Zugang nur über Treppenanlage
Eigentumsverhältnis	Erbbaurecht-Nehmer; Eigentümer: Haubergsgesellschaft Klafeld
Ausstattung	Zwei Fußballtore, ein Basketballkorb, Fahrradständer auf Stirnseite (fehlplatziert); ein altes Spielplatzschild
Zaun	Ballfangzaun, Stabgitter ca. 3 m hoch, Pflorgetor Stirnseite (keine Drückergarnitur, Klinke, Schloss; abgesperrt mit Kette)
Pflegezustand	Vegetationstechnisch ok, leichte Einwüchse der Randgehölze in den Zaun (Jahresaufwuchs)
Bautechnischer Zustand	Ursprüngliche Belagsart: Tenne Zu drei Randbereichen erhöhte Deckschicht (Ebenheit / Entwässerung), ansonsten Deckschicht lückenlos und in gutem Zustand

Note	2
Notizen	
Maßnahmen Vorschlag	Ergänzung städt. Ballspielplatzschild, Regulierung der Deckschicht (360 m ²), um Entwässerungssituation zu verbessern

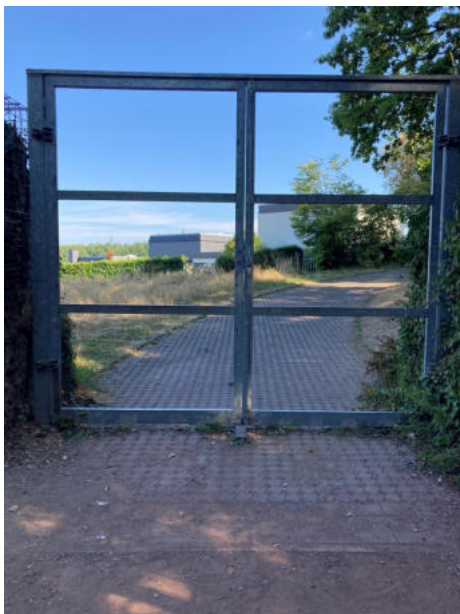
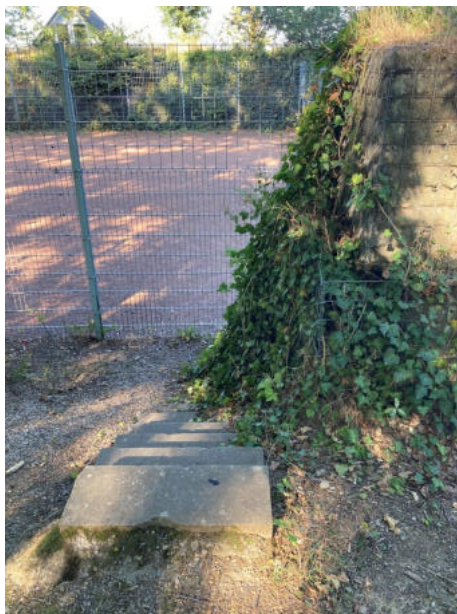
Ballspielplatz Zum Rabenhain (Weidenau)

Lage des Platzes	Abgeschildert vom angrenzenden Kinderspielplatz, großer auffälliger Baumbestand; Abschirmung durch Lärmschutzwall
Zugang	Großes Doppelflügel- Eingangstor ohne Füllung, wo die Kinder rein krabbeln müssen. Barriere—Kein Zugang für bspw. Rollstuhlfahrer; Treppe vom KSP aus nicht nutzbar, aufgr. Bewuchs des schmalen Gangs zwischen Zaun und Lärmschutzwall
Eigentumsverhältnis	Städt. Fläche
Ausstattung	Zwei Fußballtore
Zaun	Ballfangzaun Stabgitter, ca. 3 m hoch, innerhalb des Lärmschutzwalls, nur ein Tor nutzbar (hinteres Tor durch Wall verschlossen),
Pflegezustand	Lärmschutzwall stark beklettert, Wall stark mit Wildwuchs - keine direkte Pflege erkennbar;
Bautechnischer Zustand	Ursprüngliche Belagsart: Tenne Unebenheit im Bereich der Tore, jedoch Gesamtzustand in Ordnung
Note	2
Notizen	
Maßnahmen Vorschlag	Pflegekonzept für Lärmschutzwall, Zugänglichkeit der Anlage verbessern
