# Zustandsbewertung Ballspielplätze

Dokumentation 2022  
Grünflächenabteilung

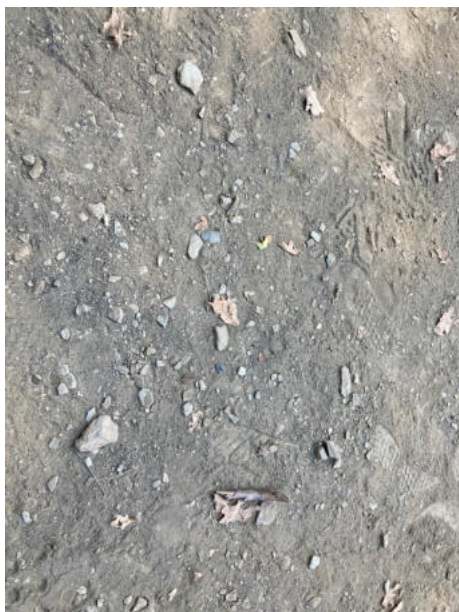
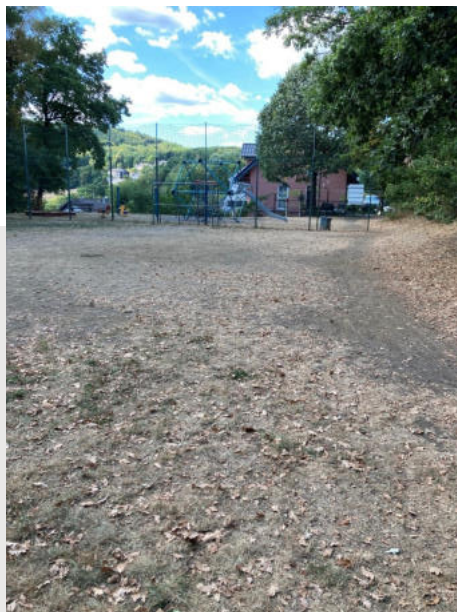
## Ballspielplatz Zwinglistraße (Dreisbach)

Lage des Platzes	am Rande eines Wohngebiets, angrenzend an einen Kinderspielplatz in direkter Nähe zum Wald
Zugang	Zugang über Wald- und Wirtschaftsweg; aus Richtung KSP durch Wohngebiet
Eigentumsverhältnis	Ca. 125 m <sup>2</sup> der Fläche nicht städtisch (Eigentümer ev. Kirche)
Ausstattung	Zwei Fußballtore,
Zaun	Ballfangzaun, Stabgitter, Höhe ca. 3m zw. Ballspielplatz u. Spielplatz + aufgesetztes Netz (1m), Zustand gut
Pflegezustand	Vegetationstechnisch in Ordnung, Windfang/ Angrenzender Waldbestand mächtig/ beschattet die Fläche und ergibt Laubeintrag
Bautechnischer Zustand	Ursprüngliche Belagsart: Tenne Ca. 1/2 der Fläche mit Rasen bewachsen, Ebenheit der Deckschicht entsprechend schlecht, Tragschicht teils freigespielt
Note	4-
Notizen	Nutzung: 1/2 Fläche gut bespielt
Maßnahmen Vorschlag	Gesamte Fläche ( ca. 425 m <sup>2</sup> ) abziehen und neu aufbauen, + 2 x 24 m Randeinfassung

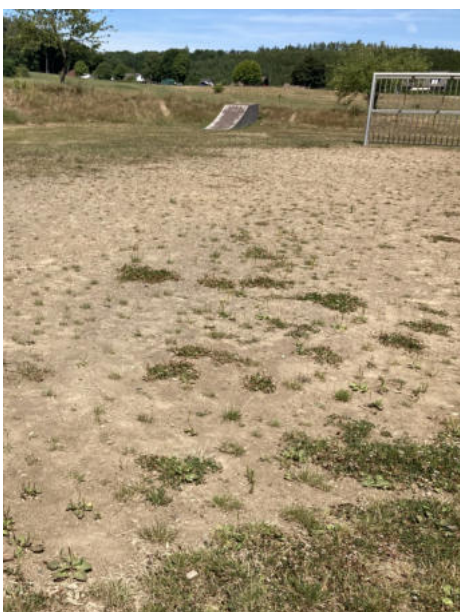
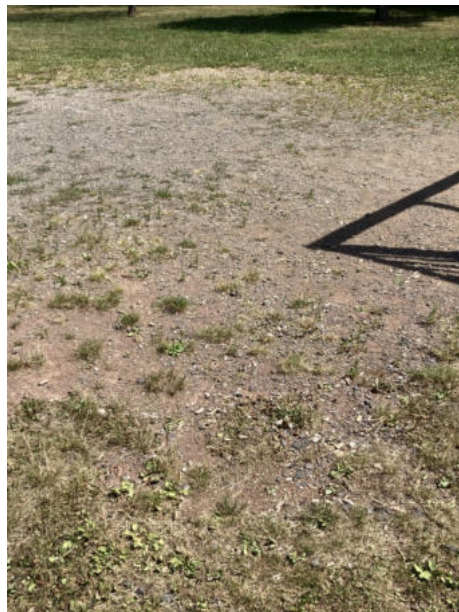
## Ballspielplatz Vor der Hohler (Oberschelden)

Lage des Platzes	Außerhalb vom Dorf, angrenzend: Kinderspielplatz, asphaltiertes Basketballfeld
Zugang	Gute Zugänglichkeit, ca. 300 m vom Wohngebiet entfernt
Eigentumsverhältnis	Städt. Fläche
Ausstattung	Zwei Fußballtore
Zaun	Ballfangzaun, Stabgitter ca. 3 m hoch, hinter Basketballfeld; 1 m hoher Stabgitterzaun um KSP; Ballspielplatz nicht abgegrenzt
Pflegezustand	Vegetationstechnisch gut, Flächen gemäht, Randgehölze gepflegt
Bautechnischer Zustand	Ursprüngliche Belagsart: Tenne Eher schlecht: Deckschicht lückenhaft, starke Raseneinwüchse, Abschwemmungen der Deckschichten, Tragschicht freigespielt, teils anstehender Fels
Note	4 +
Notizen	Nutzungsintensität lässt sich nicht eindeutig bestimmen
Maßnahmen Vorschlag	Abtrag und neuer Aufbau der gesamten Fläche (560 m <sup>2</sup> )

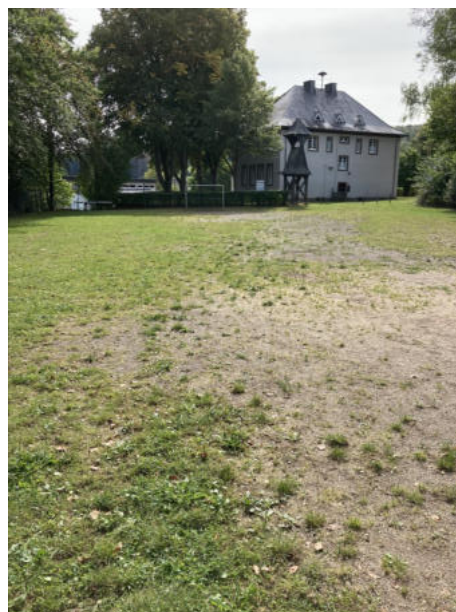
## Ballspielplatz Fußballfeld (Langenholdinghausen)

Lage des Platzes	Ballspielplatz mit dahinter liegendem Kinderspielplatz; hinter Bürgerhaus und Feuerwehrgerätehaus, Gelände der Sport- und Turnhalle angrenzend, sowie Weitsprungbahn
Zugang	Barrierefrei über Gelände Bürgerhaus
Eigentumsverhältnis	Städt. Fläche
Ausstattung	Zwei Fußballtore, 1 x Tischtennisplatte
Zaun	Kopfseiten: Zum Spielplatz und zur Feuerwehr, Stabgitter ca. 3 m hoch Zaun zur Böschung: In einem schlechten Zustand (Drahtgeflechtzaun), diverse Löcher im Zaun, hier Handlungsbedarf
Pflegezustand	Vegetationstechnisch: i.O.; Fläche gemäht, Windfang gepflegt (hier: überwiegend Großgehölze)
Bautechnischer Zustand	Ursprüngliche Belagsart: Tenne 2/3 der Fläche mit Rasen bewachsen, Tragschicht größtenteils freigespielt, Deckschicht stark lückenhaft
Note	4
Notizen	Zaunbauarbeiten im Traufbereich von geschützten Bestandsbäumen
Maßnahmen Vorschlag	Prio: Ballfangzaun, als Stabgitterzaun: Ersatz für defekten Drahtgeflechtzaun (48m), Gesamte Fläche aufarbeiten, dabei Reduzierung der Größe der Spielfläche (von 1.100m <sup>2</sup> auf ca. 500 m <sup>2</sup> (32 m x16 m))

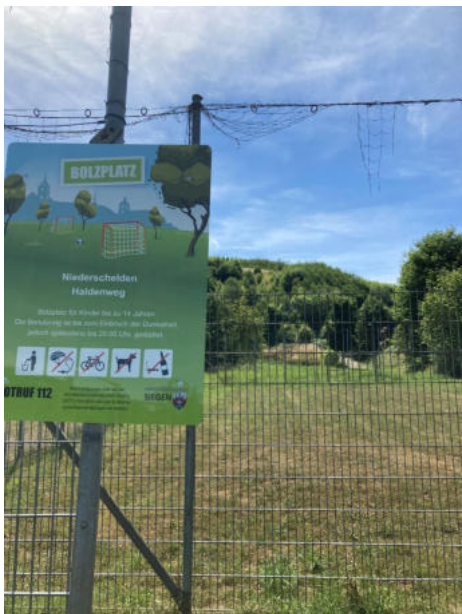
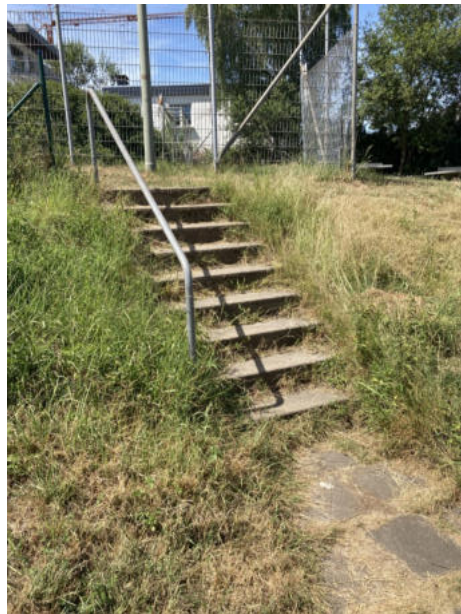
## Ballspielplatz Haldenweg (Niederschelden)

Lage des Platzes	Pufferfläche zw. Wohn- und Gewerbeflächen
Zugang	Keine gute Erreichbarkeit: Treppe und schmaler unbefestigter Trampelpfad aus Richtung Haldenweg; Wiesenweg aus Richtung Charlottenhütte, unbefestigte Pflegezufahrt
Eigentumsverhältnis	Städt. Fläche
Ausstattung	Zwei Fußballtore, zusätzlich zwei Tischtennisplatten vor dem Platz
Zaun	Stabgitterzaun, ca. 2 m hoch, mit aufgesetztem Netz, ca. 1,5 m hoch, dieses in einem schlechten Zustand
Pflegezustand	95 % der Fläche zugewachsen, Rasen wird regelmäßig gemäht; Zaun teils eingewachsen mit Randsträuchern
Bautechnischer Zustand	Ursprüngliche Belagsart: Tenne Gesamter Platz abschüssig, keine Tennenfläche mehr erkennbar
Note	3 -
Notizen	Keine Anzeichen für intensive Nutzung,
Maßnahmen Vorschlag	Reparatur Ballfangzaun: Netz oberhalb des Stabgitterzauns (100 lfm)

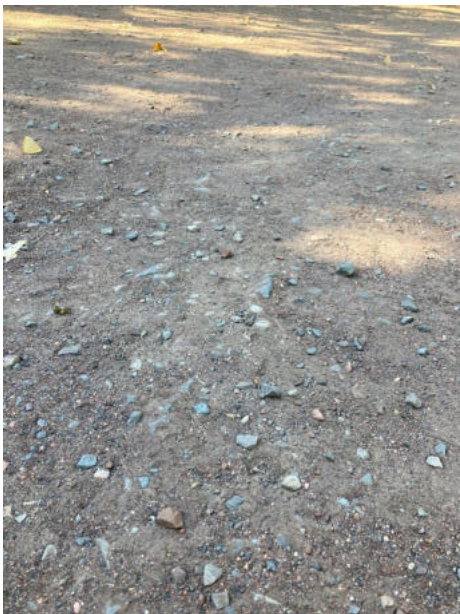
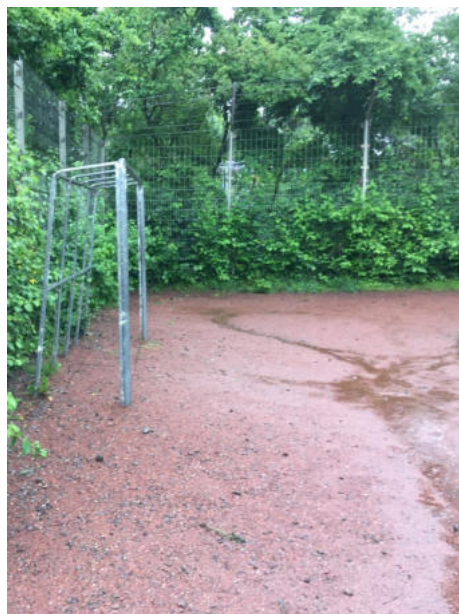
## Ballspielplatz Ringstraße (Weidenau)

Lage des Platzes	Angrenzend an Kinderspielplatz, innerhalb des Wohngebietes
Zugang	Zugang von zwei Seiten aus möglich, jeweils mit eng gestellten Wegsperrern, keine barrierefreie Zuwegung
Eigentumsverhältnis	Städt. Fläche
Ausstattung	Zwei Fußballtore
Zaun	Ballfangzaun, Stabgitter ca. 3 m hoch, zur Straßenseite mit aufgesetztem Netz, zwei Seiten mit aufgesetztem 45° geneigtem Stabgitterelement,
Pflegezustand	Vegetationstechnisch: guter Zustand, Randgehölze gepflegt, hier ausschließlich Jahresaufwuchs (Zaun nicht freigestellt)
Bautechnischer Zustand	Ursprüngliche Belagsart: Tenne Unebenheit der Fläche, Entwässerungssituation nicht funktionsfähig, minimale Raseneinwüchse, mittlerer Bereich bis auf Tragschicht freigespielt; Pflaster im Eingangsbereich abgesackt
Note	2 -
Notizen	
Maßnahmen Vorschlag	Deckschicht abziehen und neu aufbauen (360m <sup>2</sup> ), Entwässerungssituation verbessern, Pflaster Zugangsweg regulieren, Wegsperrern versetzen, sodass Zugang auch inklusiv/familienfreundlich gestaltet ist

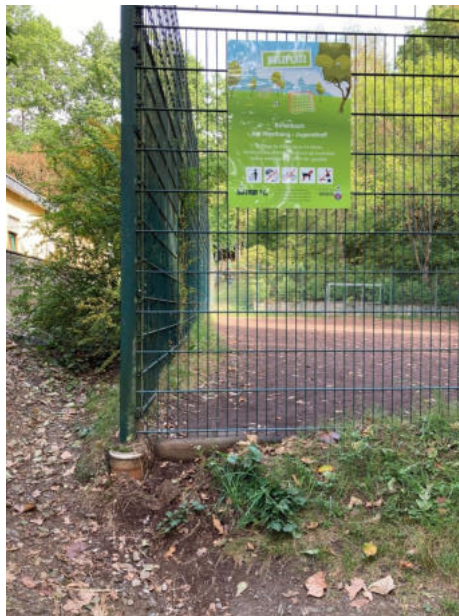
## Ballspielplatz Wildrosenallee (Birlenbach)

Lage des Platzes	Ballspielplatz am Kinder- und Jugendtreff, im bebauten Zusammenhang der Siedlung Wildrosenallee
Zugang	Zwei Zuwegungen: Über Gelände des Jugendtreffs (hinter dem Gebäude her) oder über steile Pflegezufahrt u. kleinen Trampelpfad, da auf der Stirnseite kein zusätzlicher Eingang ist (hier: Tor mit Kette abgesperrt); Zugang nur über Treppenanlage
Eigentumsverhältnis	Erbbaurecht-Nehmer; Eigentümer: Haubergsgesellschaft Klafeld
Ausstattung	Zwei Fußballtore, ein Basketballkorb, Fahrradständer auf Stirnseite (fehlplatziert); ein altes Spielplatzschild
Zaun	Ballfangzaun, Stabgitter ca. 3 m hoch, Pflorgetor Stirnseite (keine Drückergarnitur, Klinke, Schloss; abgesperrt mit Kette)
Pflegezustand	Vegetationstechnisch ok, leichte Einwüchse der Randgehölze in den Zaun (Jahresaufwuchs)
Bautechnischer Zustand	Ursprüngliche Belagsart: Tenne Zu drei Randbereichen erhöhte Deckschicht (Ebenheit / Entwässerung), ansonsten Deckschicht lückenlos und in gutem Zustand

Note	2
Notizen	
Maßnahmen Vorschlag	Ergänzung städt. Ballspielplatzschild, Regulierung der Deckschicht (360 m <sup>2</sup> ), um Entwässerungssituation zu verbessern
