Zustandsbewertung Ballspielplätze

Dokumentation 2022
Grünflächenabteilung

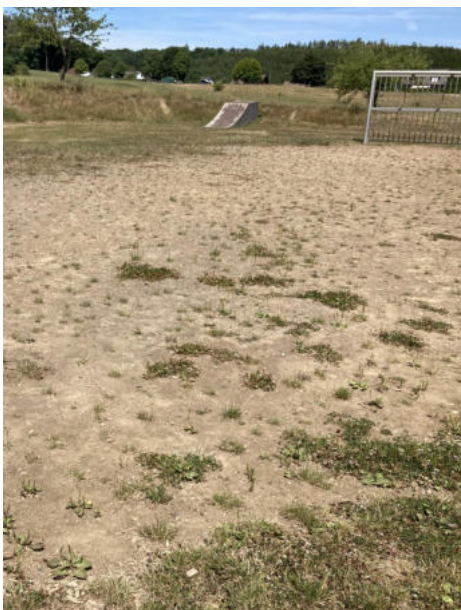
Ballspielplatz Vor der Hohler (Oberschelden)

Lage des Platzes	Außerhalb vom Dorf, angrenzend: Kinderspielplatz, asphaltiertes Basketballfeld
Zugang	Gute Zugänglichkeit, ca. 300 m vom Wohngebiet entfernt
Eigentumsverhältnis	Städt. Fläche
Ausstattung	Zwei Fußballtore
Zaun	Ballfangzaun, Stabgitter ca. 3 m hoch, hinter Basketballfeld; 1 m hoher Stabgitterzaun um KSP; Ballspielplatz nicht abgegrenzt
Pflegezustand	Vegetationstechnisch gut, Flächen gemäht, Randgehölze gepflegt
Bautechnischer Zustand	Ursprüngliche Belagsart: Tenne Eher schlecht: Deckschicht lückenhaft, starke Raseneinwüchse, Abschwemmungen der Deckschichten, Tragschicht freigespielt, teils anstehender Fels
Note	4 +
Notizen	Nutzungsintensität lässt sich nicht eindeutig bestimmen
Maßnahmen Vorschlag	Abtrag und neuer Aufbau der gesamten Fläche (560 m ²)

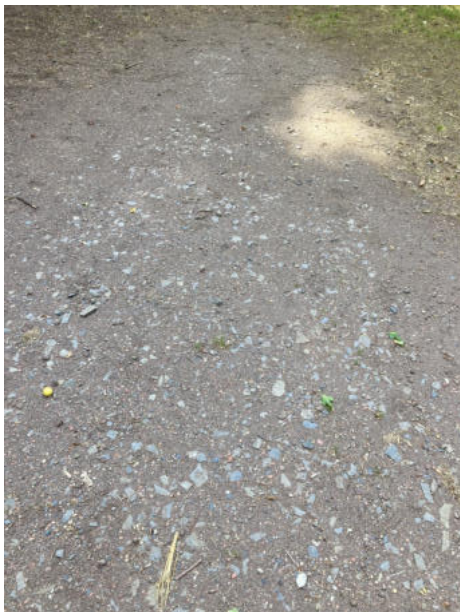
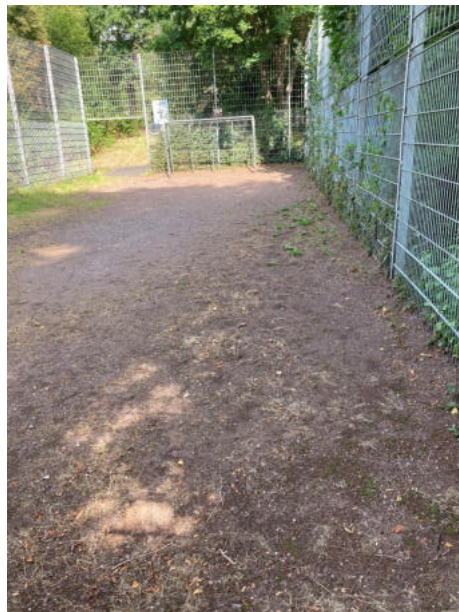
Ballspielplatz Heidenbergstraße (Siegen)

Lage des Platzes	unterhalb vom Kinderspielplatz, oberhalb Seilbahngelände; angrenzend an Wohngebiet
Zugang	Kleiner Stichweg aus Asphalt vom Gehweg abgehend, Abgrenzung mit Wegsperren; ein Zugang zum Ballspielplatzfeld
Eigentumsverhältnis	Städt. Fläche
Ausstattung	1 x Fußballtor
Zaun	Ballfangzaun, Stabgitter, ca. 4 m hoch umlaufend, Zustand i.O. ,kein Zugangstor, sondern fehlende Stabgittermatte als Eingang (dauerhaft offen = stört an dieser Stelle beim Ballspiel)
Pflegezustand	Vegetationstechnischer Pflegezustand OK: Windfang gut gepflegt, zu circa 1/3 im Randbereich eingewachsen mit Rasen
Bautechnischer Zustand	Ursprüngliche Belagsart: Tenne Deckschicht stark abgespielt in der Mitte der Fläche, Seiten sind erhöht, Entwässerung nicht möglich (Wanne entstanden),
Note	3 -
Notizen	Nutzungsintensität sehr hoch
Maßnahmen Vorschlag	Prio kurzfristig: Zweites Fußballtor aufstellen; Evtl. Änderung auf zwei kleinere Soccer-Tore Gesamte Fläche (150m ²): Rückbau, Regulierung Tragschicht, neuer Aufbau Dynamische Schicht u Deckschicht, Einbau eines Eingangstores

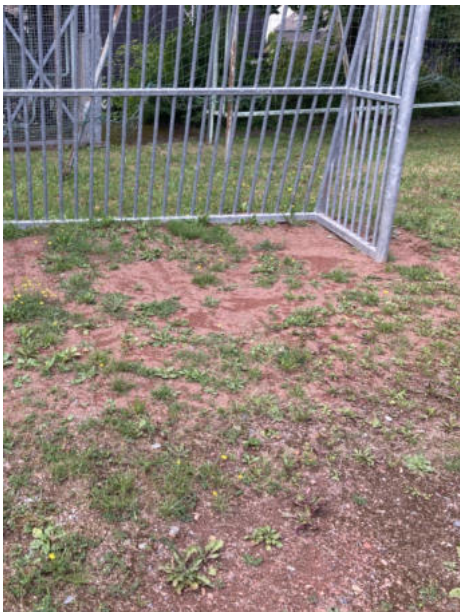
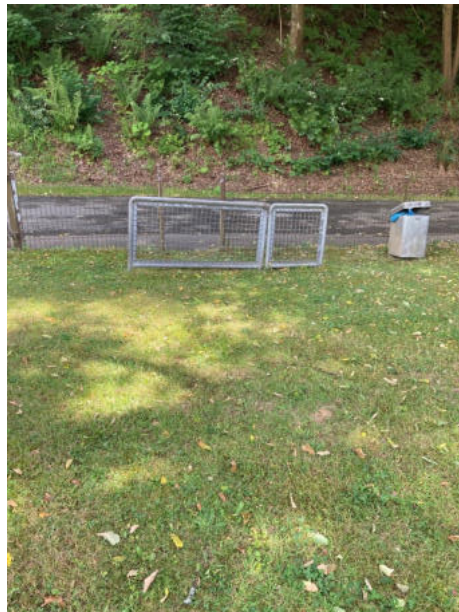
Ballspielplatz Kirlestraße (Feuersbach)

Lage des Platzes	Ballspielplatz mit angrenzendem Kinderspielplatz, inmitten kl. Wohnstraße
Zugang	Sehr schmale Eingangstore/ Wegsperren; Erreichbarkeit gut, jedoch Zugang bspw. nicht barrierefrei möglich (Wendekreis nicht gegeben), ebenfalls mit Kinderwagen/ Fahrrad erschwelter Zugang
Eigentumsverhältnis	Städt. Fläche
Ausstattung	Zwei Fußballtore, Basketballkorb
Zaun	Teils Ballfangzaun Stabgitter 3,0 m hoch, teils Stabgitterzaun 1 m hoch; Ballfangzaun (Alustützen mit Netz) ca. 4 m hoch, hier: Netz in einem schlechten Zustand, kein Ballfang möglich
Pflegezustand	Vegetationstechnisch: gut, 90% der Fläche ist mit Rasen bewachsen, jedoch lückenhaft (Stolpergefahr), Rasen regelmäßig gemäht
Bautechnischer Zustand	Ursprüngliche Belagsart: Tenne Heute: Größtenteils Rasen; Vor den Toren freigespielte Bereiche, bis auf Schottertragschicht; Basketballkorb ohne Funktion (da auf Rasenfläche)
Note	3
Notizen	Ebenheit nicht bewertbar, da überall Rasen eingewachsen;

Maßnahmen Vorschlag	Änderung der Zugangssituation: Wegsperren versetzen, Tore vergrößern; Ballfangnetz ausbessern; Langfristig: Sanierung der Tennenfläche (hier sind 600m ² ausreichend, somit Reduzierung der Fläche)
