über die 7. Sitzung des Sport- und Bäderausschusses

Zustandsbewertung Ballspielplätze

Dokumentation 2022
Grünflächenabteilung

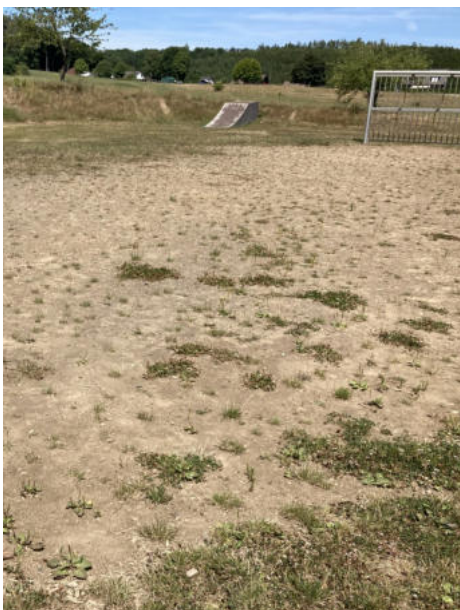
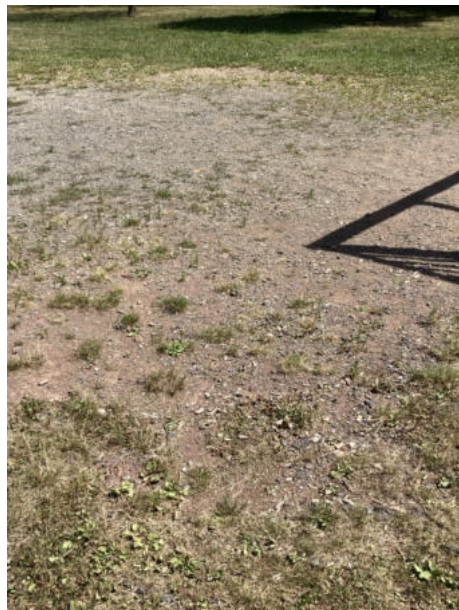
Ballspielplatz Vor der Hohler (Oberschelden)

Lage des Platzes	Außerhalb vom Dorf, angrenzend: Kinderspielplatz, asphaltiertes Basketballfeld
Zugang	Gute Zugänglichkeit, ca. 300 m vom Wohngebiet entfernt
Eigentumsverhältnis	Städt. Fläche
Ausstattung	Zwei Fußballtore
Zaun	Ballfangzaun, Stabgitter ca. 3 m hoch, hinter Basketballfeld; 1 m hoher Stabgitterzaun um KSP; Ballspielplatz nicht abgegrenzt
Pflegezustand	Vegetationstechnisch gut, Flächen gemäht, Randgehölze gepflegt
Bautechnischer Zustand	Ursprüngliche Belagsart: Tenne Eher schlecht: Deckschicht lückenhaft, starke Raseneinwüchse, Abschwemmungen der Deckschichten, Tragschicht freigespielt, teils anstehender Fels
Note	4 +
Notizen	Nutzungsintensität lässt sich nicht eindeutig bestimmen
Maßnahmen Vorschlag	Abtrag und neuer Aufbau der gesamten Fläche (560 m ²)

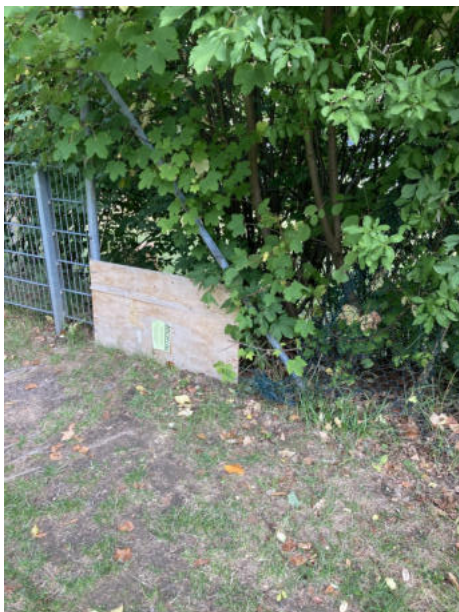
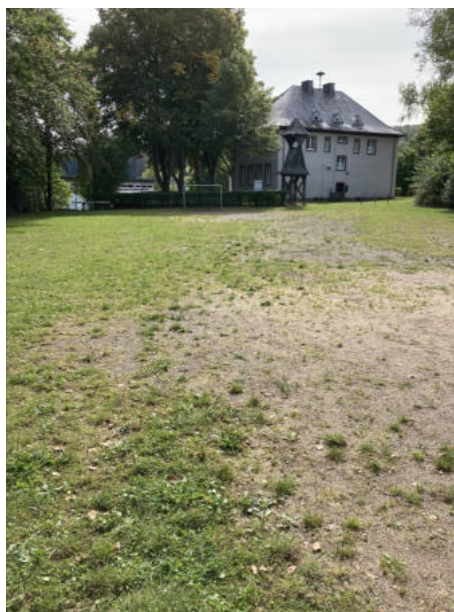
Ballspielplatz Fußballfeld (Langenholdinghausen)

Lage des Platzes	Ballspielplatz mit dahinter liegendem Kinderspielplatz; hinter Bürgerhaus und Feuerwehrgerätehaus, Gelände der Sport- und Turnhalle angrenzend, sowie Weitsprungbahn
Zugang	Barrierefrei über Gelände Bürgerhaus
Eigentumsverhältnis	Städt. Fläche
Ausstattung	Zwei Fußballtore, 1 x Tischtennisplatte
Zaun	Kopfseiten: Zum Spielplatz und zur Feuerwehr, Stabgitter ca. 3 m hoch Zaun zur Böschung: In einem schlechten Zustand (Drahtgeflechtzaun), diverse Löcher im Zaun, hier Handlungsbedarf
Pflegezustand	Vegetationstechnisch: i.O.; Fläche gemäht, Windfang gepflegt (hier: überwiegend Großgehölze)
Bautechnischer Zustand	Ursprüngliche Belagsart: Tenne 2/3 der Fläche mit Rasen bewachsen, Tragschicht größtenteils freigespielt, Deckschicht stark lückenhaft
Note	4
Notizen	Zaunbauarbeiten im Traufbereich von geschützten Bestandsbäumen
Maßnahmen Vorschlag	Prio: Ballfangzaun, als Stabgitterzaun: Ersatz für defekten Drahtgeflechtzaun (48m), Gesamte Fläche aufarbeiten, dabei Reduzierung der Größe der Spielfläche (von 1.100m ² auf ca. 500 m ² (32 m x16 m))

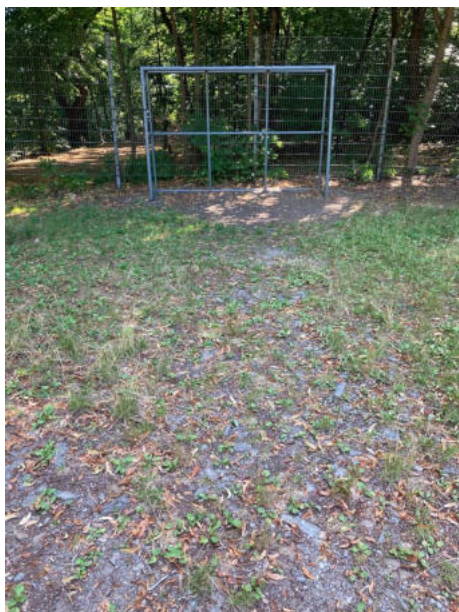
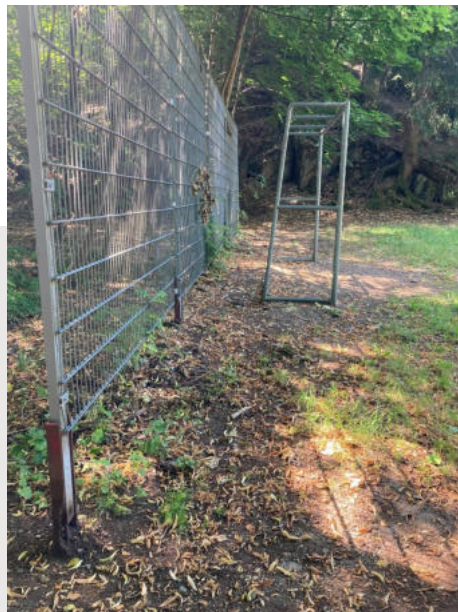
Ballspielplatz An der Sommerseite (Siegen)

Lage des Platzes	Ballspielplatz im Wald
Zugang	Ca. 10 Min Fußweg über Waldwege, Waldweg kreuzt das Spielfeld; Keine Hinweisschilder, um Ballspielplatz zu finden
Eigentumsverhältnis	Städt. Fläche
Ausstattung	Zwei Fußballtore, Sitzgelegenheit (Tisch und Bank), schlechter Zustand
Zaun	Zu drei Seiten, Stabgitterzaun ca. 2,5 bzw. 3 m hoch, teils große Lücken unterm Zaun (hier rollt der Fußball weg—gefährlich im Bereich der steilen Böschungen)
Pflegezustand	Vegetationstechnischer Pflegezustand eher schlecht: 1-2x jährlich wird gemäht; Starker Laubeintrag aufgrund der Bestandsgehölze
Bautechnischer Zustand	Ursprüngliche Belagsart: Tenne Schlecht: kein wirklicher Belag, sondern anstehender Fels vorhanden; vor den Toren ca. 10-20 m² Deckschichtmaterial
Note	4 +
Notizen	Fläche mit ca. 900 m² extrem groß, Wald-/Wanderweg führt diagonal über die Ballspielplatzfläche (aufgrund der Nutzung „verlegt“, ursprünglich am Spielfeld vorbei); Nutzung begrenzt sich augenscheinlich auf ein Tor

Maßnahmen Vorschlag	Rückbau eines Fußballtores (inkl. Ballfangzaun an der Kopfseite, ca. 10 m Stabgitter) somit Verkleinerung der Fläche und Reduzierung der o.g. Gefahr

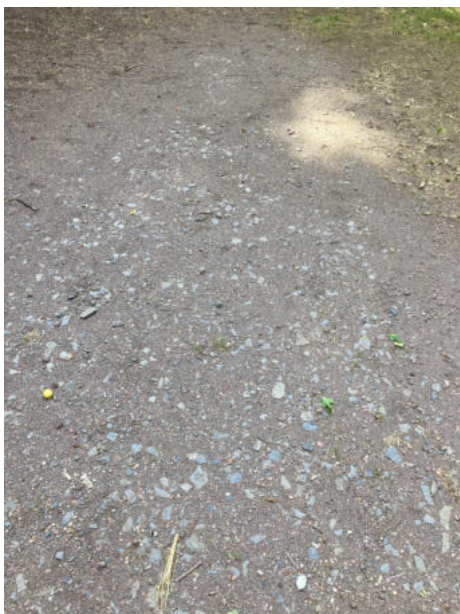
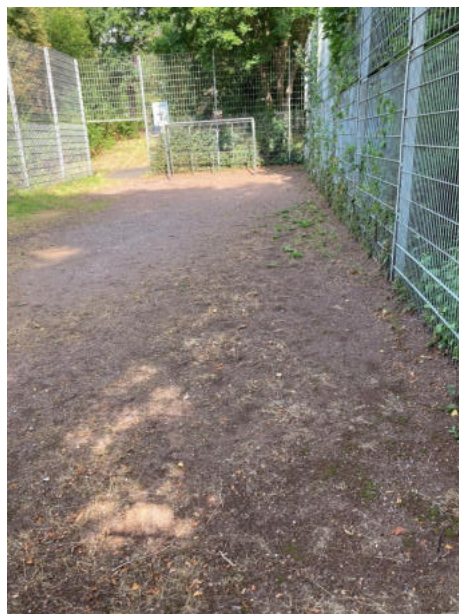
Ballspielplatz Heidenbergstraße (Siegen)

Lage des Platzes	unterhalb vom Kinderspielplatz, oberhalb Seilbahngelände; angrenzend an Wohngebiet
Zugang	Kleiner Stichweg aus Asphalt vom Gehweg abgehend, Abgrenzung mit Wegsperren; ein Zugang zum Ballspielplatzfeld
Eigentumsverhältnis	Städt. Fläche
Ausstattung	1 x Fußballtor
Zaun	Ballfangzaun, Stabgitter, ca. 4 m hoch umlaufend, Zustand i.O. ,kein Zugangstor, sondern fehlende Stabgittermatte als Eingang (dauerhaft offen = stört an dieser Stelle beim Ballspiel)
Pflegezustand	Vegetationstechnischer Pflegezustand OK: Windfang gut gepflegt, zu circa 1/3 im Randbereich eingewachsen mit Rasen
Bautechnischer Zustand	Ursprüngliche Belagsart: Tenne Deckschicht stark abgespielt in der Mitte der Fläche, Seiten sind erhöht, Entwässerung nicht möglich (Wanne entstanden),
Note	3 -
Notizen	Nutzungsintensität sehr hoch
Maßnahmen Vorschlag	Prio kurzfristig: Zweites Fußballtor aufstellen; Evtl. Änderung auf zwei kleinere Soccer-Tore Gesamte Fläche (150m ²): Rückbau, Regulierung Tragschicht, neuer Aufbau Dynamische Schicht u Deckschicht, Einbau eines Eingangstores

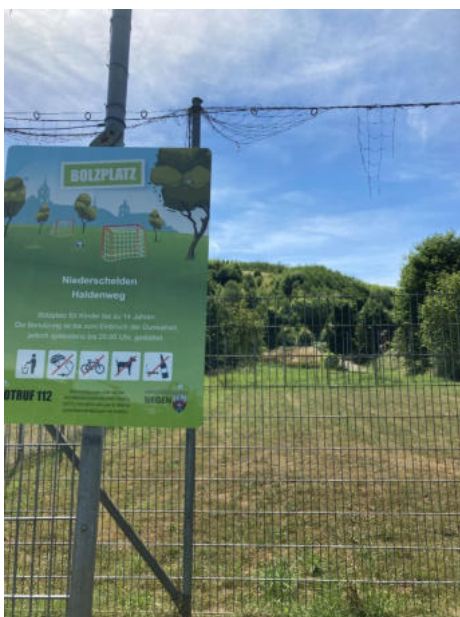
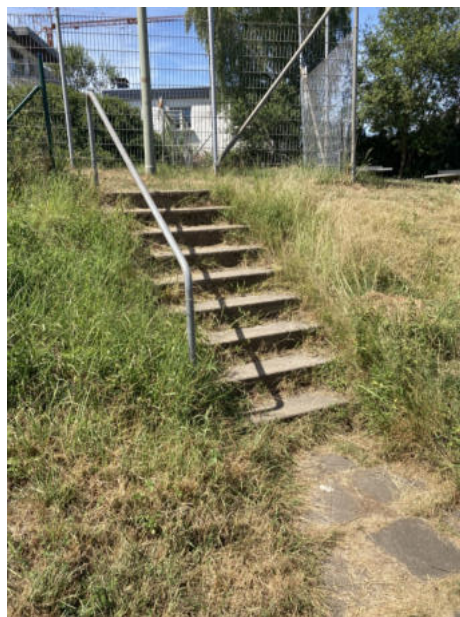
Ballspielplatz Haldenweg (Niederschelden)

Lage des Platzes	Pufferfläche zw. Wohn- und Gewerbeflächen
Zugang	Keine gute Erreichbarkeit: Treppe und schmaler unbefestigter Trampelpfad aus Richtung Haldenweg; Wiesenweg aus Richtung Charlottenhütte, unbefestigte Pflegezufahrt
Eigentumsverhältnis	Städt. Fläche
Ausstattung	Zwei Fußballtore, zusätzlich zwei Tischtennisplatten vor dem Platz
Zaun	Stabgitterzaun, ca. 2 m hoch, mit aufgesetztem Netz, ca. 1,5 m hoch, dieses in einem schlechten Zustand
Pflegezustand	95 % der Fläche zugewachsen, Rasen wird regelmäßig gemäht; Zaun teils eingewachsen mit Randsträuchern
Bautechnischer Zustand	Ursprüngliche Belagsart: Tenne Gesamter Platz abschüssig, keine Tennenfläche mehr erkennbar
Note	3 -
Notizen	Keine Anzeichen für intensive Nutzung,
Maßnahmen Vorschlag	Reparatur Ballfangzaun: Netz oberhalb des Stabgitterzauns (100 lfm)

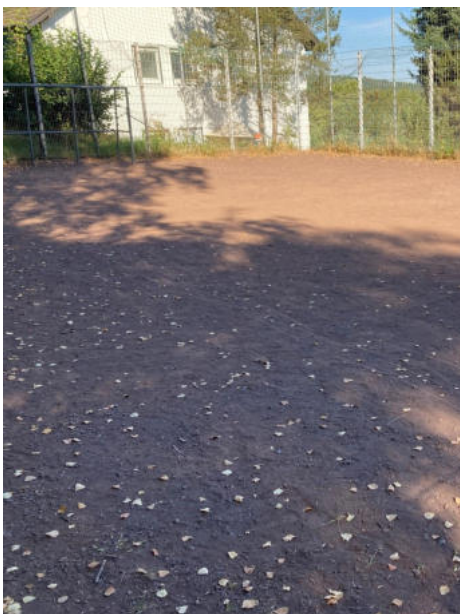
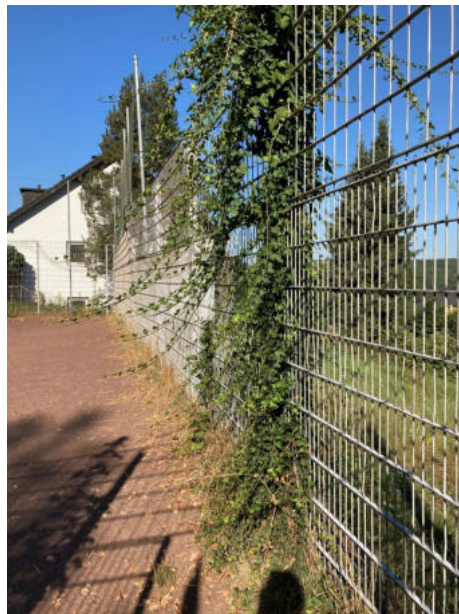
Ballspielplatz Kolpingstraße (Weidenau)

Lage des Platzes	Am Ende vom Wendehammer der Anliegerstraße, Unterhalb Schulgelände Bertha-von-Suttner-Gesamtschule
Zugang	Zuwegung nur über Trampelpfad, nur ein Eingang auf die Ballspielplatzfläche
Eigentumsverhältnis	Städt. Fläche
Ausstattung	Zwei Fußballtore
Zaun	Ballfangzaun, ca. 3,0 m hoch, umlaufend; 1x Stirnseite u 1x Länge mit zusätzlichem Netz; Diverse Reparaturen in der Vergangenheit an der Zaunanlage, Trotzdem: Teils Neigungen der Elemente von 15°
Pflegezustand	Vegetationstechnisch guter Pflegezustand
Bautechnischer Zustand	Ursprüngliche Belagsart: Tenne Starke Unebenheiten, vor den Toren Löcher, Badewanneneffekt;
Note	3
Notizen	Nutzungsintensität sehr hoch
Maßnahmen Vorschlag	Erneuerung des gesamten Oberbaus (290 m ²), Rückbau und Neuanlage des Ballfangzauns (70 lfm), Herstellung einer befestigten Zuwegung (25 m ²)

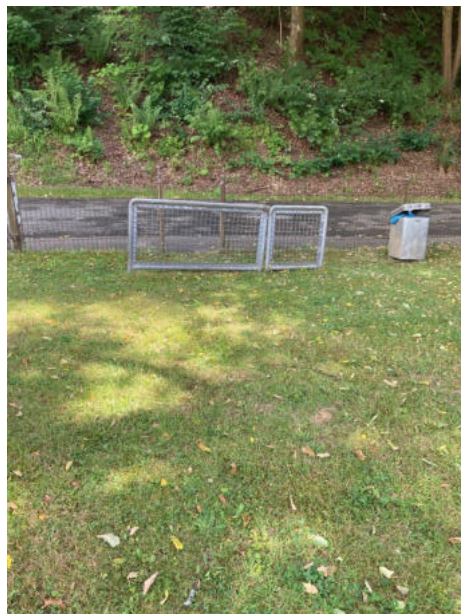
Ballspielplatz Kirlestraße (Feuersbach)

Lage des Platzes	Ballspielplatz mit angrenzendem Kinderspielplatz, inmitten kl. Wohnstraße
Zugang	Sehr schmale Eingangstore/ Wegsperren; Erreichbarkeit gut, jedoch Zugang bspw. nicht barrierefrei möglich (Wendekreis nicht gegeben), ebenfalls mit Kinderwagen/ Fahrrad erschwelter Zugang
Eigentumsverhältnis	Städt. Fläche
Ausstattung	Zwei Fußballtore, Basketballkorb
Zaun	Teils Ballfangzaun Stabgitter 3,0 m hoch, teils Stabgitterzaun 1 m hoch; Ballfangzaun (Alustützen mit Netz) ca. 4 m hoch, hier: Netz in einem schlechten Zustand, kein Ballfang möglich
Pflegezustand	Vegetationstechnisch: gut, 90% der Fläche ist mit Rasen bewachsen, jedoch lückenhaft (Stolpergefahr), Rasen regelmäßig gemäht
Bautechnischer Zustand	Ursprüngliche Belagsart: Tenne Heute: Größtenteils Rasen; Vor den Toren freigespielte Bereiche, bis auf Schottertragschicht; Basketballkorb ohne Funktion (da auf Rasenfläche)
Note	3
Notizen	Ebenheit nicht bewertbar, da überall Rasen eingewachsen;

Maßnahmen Vorschlag	Änderung der Zugangssituation: Wegsperren versetzen, Tore vergrößern; Ballfangnetz ausbessern; Langfristig: Sanierung der Tennenfläche (hier sind 600m ² ausreichend, somit Reduzierung der Fläche)

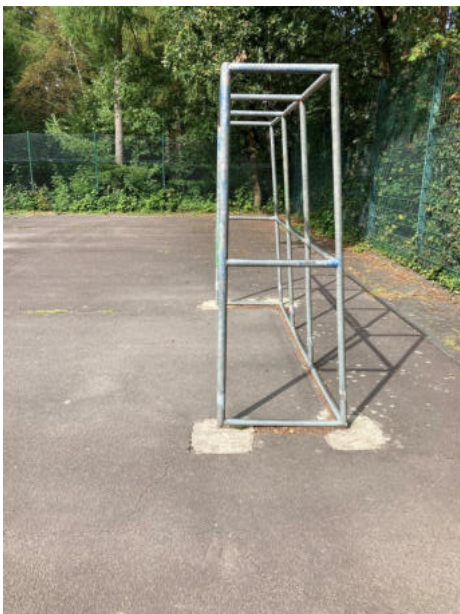
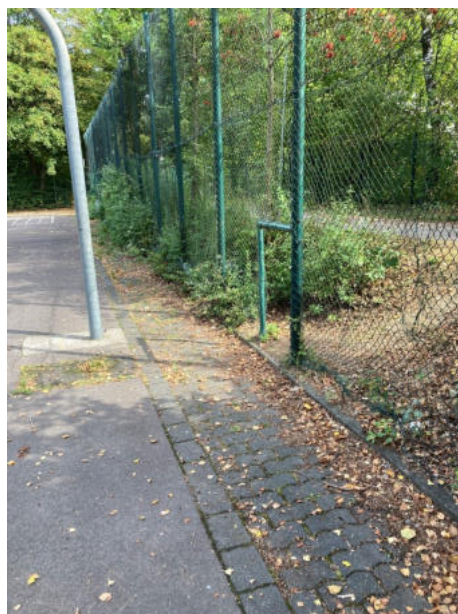
Ballspielplatz Ypernstraße (Hochseilgarten Fischbacherberg)

Lage des Platzes	Ballspielplatz mit angrenzendem Skateplatz, neben Hochseilgarten und Ev. Familienzentrum Fischbacherberg
Zugang	Kleine Kriechtore im Zaun und über Skateanlage
Eigentumsverhältnis	Städt. Fläche
Ausstattung	Zwei Fußballtore, zwei Basketballkörbe
Zaun	Kopfseiten: Stabgitterzaun 3,0 m hoch; Längen: Drahtgeflechtzaun 3-4 m hoch, diverse Löcher, Einwüchse, Schiefstellung der Pfosten; Gesamtzustand Zaunanlage: schlecht
Pflegezustand	Vegetationstechnisch: ok, jedoch jährlicher Freischnitt der Zaunanlage ausstehend
Bautechnischer Zustand	Ursprüngliche Belagsart: Asphalt Asphaltfläche mit kleineren Aufbrüchen/Rissen
Note	3 +
Notizen	Zaunbauarbeiten im Traufbereich von geschützten Bestandsbäumen
Maßnahmen Vorschlag	Erneuerung der Zaunanlage (110 m) + Reparatur 2 Elemente u 1 Pfosten Stabgitter im Bereich zur Skateanlage; Reparatur Asphaltfläche

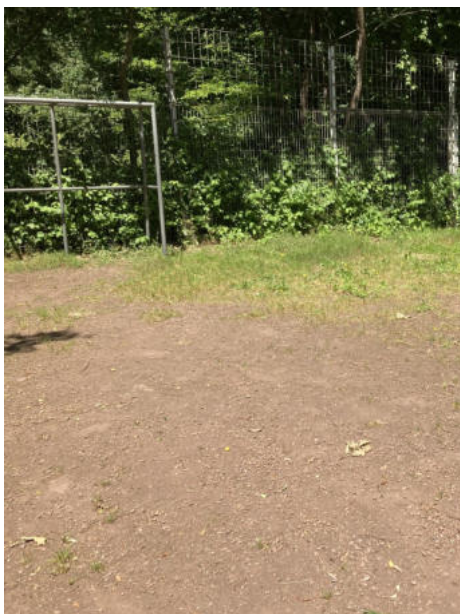
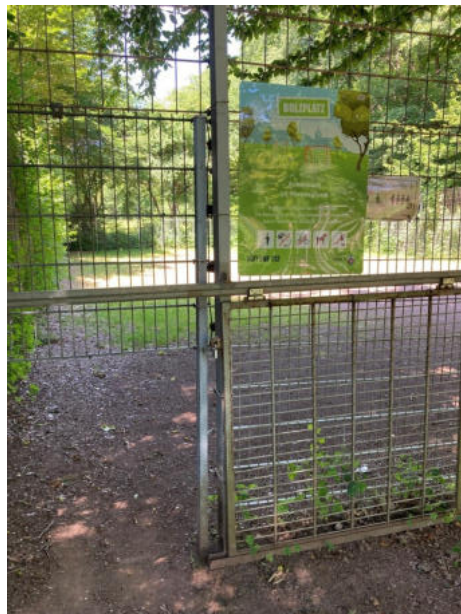
Ballspielplatz Im Wiesengrund (Achenbach)

Lage des Platzes	Erreichbarkeit über einen Wirtschaftsweg, unterhalb von Wohnstraße, angrenzender Kinderspielplatz
Zugang	Zugang über Kriechtore im Zaun, Flügeltor i.d.R. geschlossen
Eigentumsverhältnis	Städt. Fläche
Ausstattung	Zwei Fußballtore
Zaun	Stabgitterzaun 3,0 m hoch, Zustand in Ordnung; Kriechtor mit Vorhängeschloss (Hinweis: Anwohner „Schließdienst“)
Pflegezustand	Jahresaubtrieb der Randgehölze wächst durch Zaun,
Bautechnischer Zustand	Ursprüngliche Belagsart: Tenne Mittig: Schottertragschicht freigespielt; Randbereiche mit Rasen bewachsen
Note	3 +
Notizen	Defekte Ballspielplatzdecke wurde in der Bereisung durch die SPK 2021 bereits bemängelt
Maßnahmen Vorschlag	Kurzfristige Abhilfe: Rasenbewuchs durch abschälen entfernen, Deckschicht nachdecken/reparieren, Gesamtfläche 450m ²

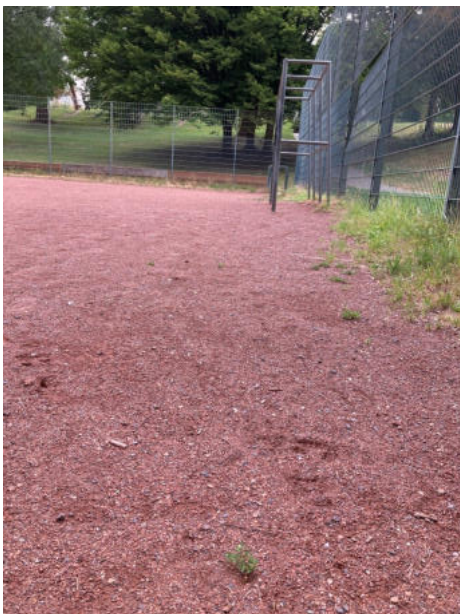
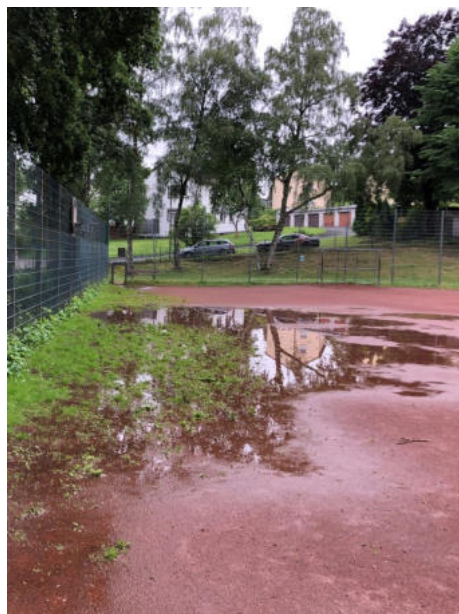
Ballspielplatz Wenschstr./ Albichweg (Geisweid)

Lage des Platzes	Ballspielplatz innerhalb der Parkanlage Dr.-Dudziak-Park, angrenzender Kinderspielplatz
Zugang	3 Kriechtore, sowie ein Eingang 2x2 m Zaunfeld (hier Rückbau des Pflorgetors in der Vergangenheit)
Eigentumsverhältnis	Städt. Fläche
Ausstattung	Zwei Fußballtore, zwei Basketballkörbe
Zaun	Ballfangzaun Stabgitter, ca. 4 m hoch, umlaufend
Pflegezustand	Vegetationstechnisch in einem guten Zustand, leichter Raseneinwuchs, Außenzaun und anschließende Gehölze gut gepflegt
Bautechnischer Zustand	Ursprüngliche Belagsart: Tenne Fläche uneben, Entwässerung funktioniert nicht, bei Starkregen/Regen steht auf Teilen der Fläche Wasser, im Bereich Basketballkorb sind Senken eingespielt, Bereiche der Tore ebenfalls stark abgespielt, hinten den Toren Erhöhung durch Deckschichtmaterial; Mittig teils Deckschicht abgespielt/abgeschwemmt
Note	2 -
Notizen	
Maßnahmen Vorschlag	Bautechnische Ausbesserung um Ebenheit und Entwässerungssituation zu verbessern (900m ²), Sachlage bzgl. Eingangstor klären, evtl. Tor errichten

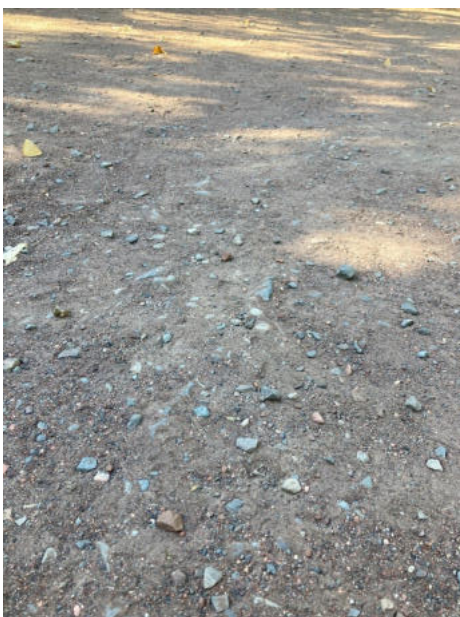
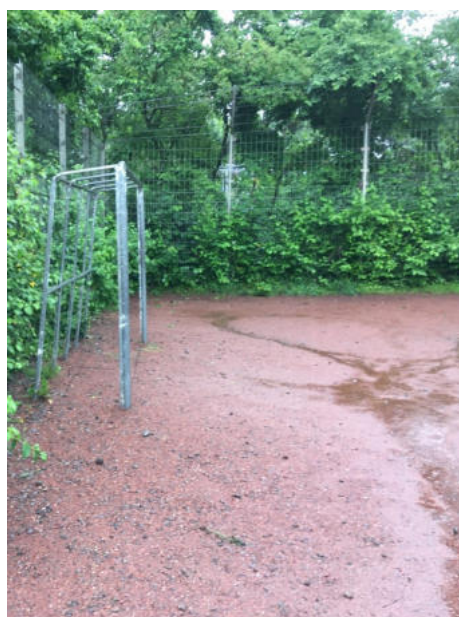
Ballspielplatz Ringstraße (Weidenau)

Lage des Platzes	Angrenzend an Kinderspielplatz, innerhalb des Wohngebietes
Zugang	Zugang von zwei Seiten aus möglich, jeweils mit eng gestellten Wegsperrn, keine barrierefreie Zuwegung
Eigentumsverhältnis	Städt. Fläche
Ausstattung	Zwei Fußballtore
Zaun	Ballfangzaun, Stabgitter ca. 3 m hoch, zur Straßenseite mit aufgesetztem Netz, zwei Seiten mit aufgesetztem 45° geneigtem Stabgitterelement,
Pflegezustand	Vegetationstechnisch: guter Zustand, Randgehölze gepflegt, hier ausschließlich Jahresaufwuchs (Zaun nicht freigestellt)
Bautechnischer Zustand	Ursprüngliche Belagsart: Tenne Unebenheit der Fläche, Entwässerungssituation nicht funktionsfähig, minimale Raseneinwüchse, mittlerer Bereich bis auf Tragschicht freigespielt; Pflaster im Eingangsbereich abgesackt
Note	2 -
Notizen	
Maßnahmen Vorschlag	Deckschicht abziehen und neu aufbauen (360m ²), Entwässerungssituation verbessern, Pflaster Zugangsweg regulieren, Wegsperrn versetzen, sodass Zugang auch inklusiv/familienfreundlich gestaltet ist

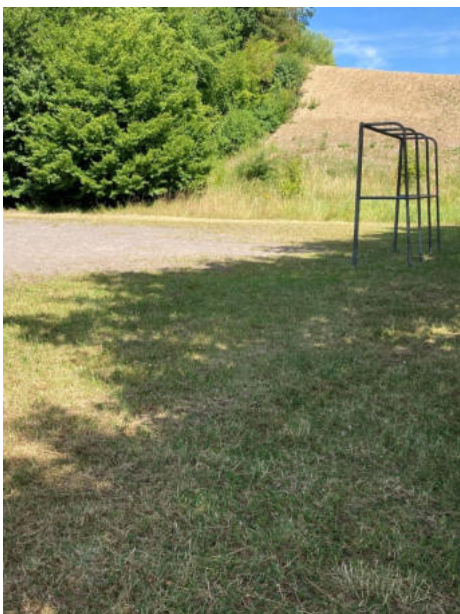
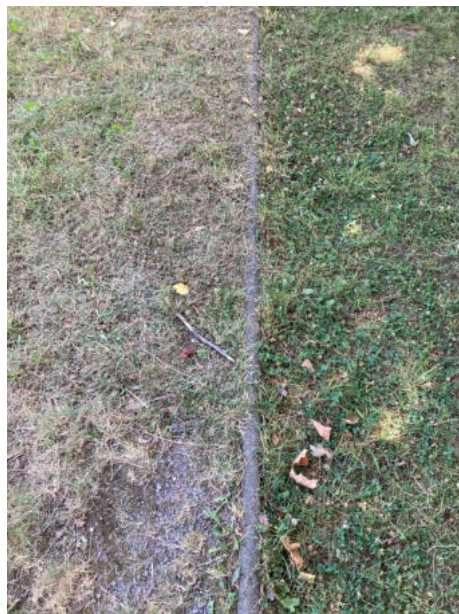
Ballspielplatz Auf der Alm (Gosenbach)

Lage des Platzes	Neben Kinderspielplatz, direkte Nähe zum Wohngebiet und angrenzend an Wald
Zugang	Auf kleiner Erhöhung gelegen, Zugang frei
Eigentumsverhältnis	Städt. Fläche
Ausstattung	Zwei Fußballtore
Zaun	Ballfangzaun, Stabgitter ca. 4 m hoch Richtung Spielplatz; Drahtgeflechtszaun an Grundstücksgrenze, hier: schlechter Zustand
Pflegezustand	Vegetationstechnisch gut gepflegt, Randbereiche gemäht; Rasen eingewachsen bis circa 3,5 m hinter Einfassung der Tennenfläche
Bautechnischer Zustand	Ursprüngliche Belagsart: Tenne Keine Freilegung der Schottertragschicht, Zustand gut
Note	2-
Notizen	
Maßnahmen Vorschlag	Raseneinwuchs circa 3,5 x 25 m entfernen/ abziehen und Deckschicht regulieren; Zaun entlang Grundstücksgrenze erneuern (50m)

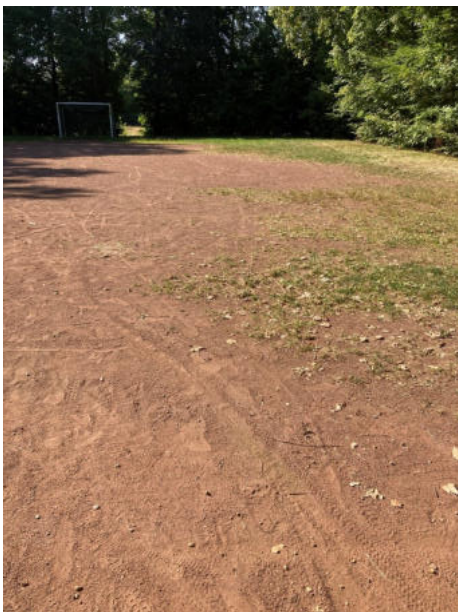
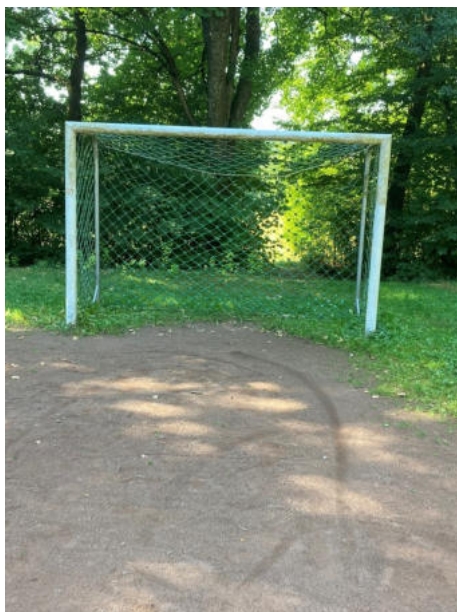
Ballspielplatz Sonnenstraße (Obersetzen)

Lage des Platzes	Neben Kinderspielplatz, Randbereich der Dorfstruktur
Zugang	Zugang über kurzen Wirtschaftsweg (30 m)
Eigentumsverhältnis	Städt. Fläche
Ausstattung	Zwei Fußballtore
Zaun	Keine Einzäunung der gesamten Fläche; Ballfangzaun, Stabgitter ca. 3,0 m hoch Richtung KSP; kein Ballfangzaun hinter anderem Tor
Pflegezustand	Randbereiche der Spielfläche mit Rasen eingewachsen, Großgehölze (Windfang) gut gepflegt
Bautechnischer Zustand	Ursprüngliche Belagsart: Tenne Unebenheiten im Bereich der Tore
Note	2-
Notizen	
Maßnahmen Vorschlag	Ergänzung um zweiten Ballfangzaun hinter einem Fußballtor (20m) (Rücksprache über Bedarf mit Nutzergruppe)

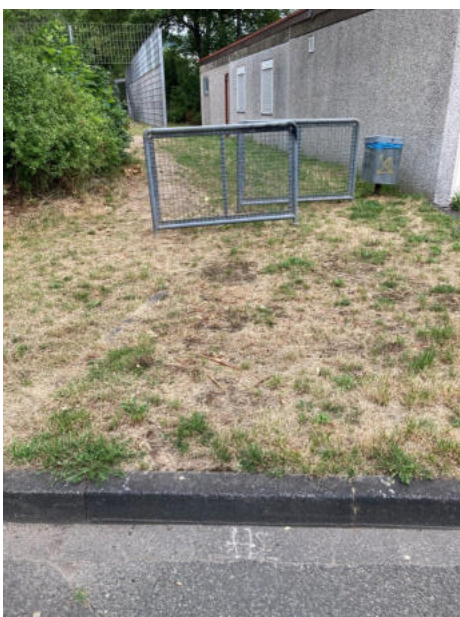
Ballspielplatz Augärtenstraße (Kaan-Marienborn)

Lage des Platzes	Neben ev. Gemeindehaus, Schule und Feuerwehrgerätehaus
Zugang	Ein Zugang über kleinen Fußweg vom Bürgersteig aus (gegenüber des ev. Gemein- deshauses)
Eigentumsverhältnis	Städt. Fläche
Ausstattung	Zwei Fußballtore
Zaun	Ballfangzaun, Stabgitter, ca. 3 m hoch
Pflegezustand	Zuwegungsbereich eher schlecht gepflegt, Plattenbelag überwachsen
Bautechnischer Zustand	Ursprüngliche Belagsart: Tenne Kleine Löcher im Randbereich der Deckschicht, ansonsten guter Zustand der Ten- nenfläche; zu den Rändern hin, leichte Erhöhungen, Unebenheiten; Zuwegung (als wassergebundene Wegedecke) in schlechtem Zustand, Rasen eingewachsen, Bord- stein nicht abgesenkt etc.
Note	2+
Notizen	
Maßnahmen Vorschlag	Pflege bzw. Regulierung der Deckschicht im Eingangsbereich/Zuwegung (30m ²)

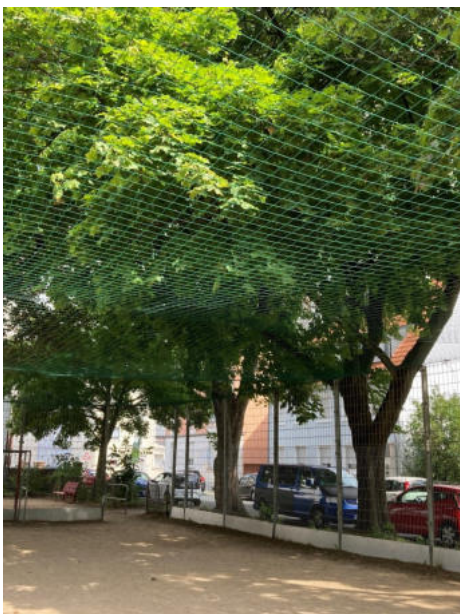
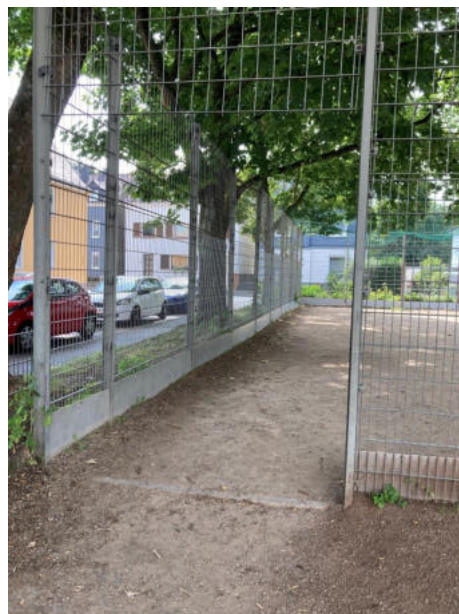
Ballspielplatz Leystraße/ Wiesenstraße

Lage des Platzes	Kinderspielplatz angrenzend, Besonderheit: Beschattung durch Baumbestand, sehr schönes Kleinklima
Zugang	1x Eingang über Spielplatz/ angrenzend an Gehweg; kein Tor sondern fehlendes Zaunelement
Eigentumsverhältnis	Städt. Fläche
Ausstattung	Zwei Fußballtore
Zaun	Ballfangzaun, Stabgitter, ca. 3 m hoch, Netz übergespannt; 3 Seiten mit ca. 50 cm hohen Bande vor dem Zaun
Pflegezustand	Vegetationstechnisch: gute Pflege, insbesondere Umgang mit großem Baumbestand (im Herbst muss regelmäßige Laubentfernung erfolgen), Minimale Raseneinwüchse
Bautechnischer Zustand	Ursprüngliche Belagsart: Tenne Leichte Senken im Bereich eines Tores, ansonsten Deckschicht in einem sehr guten Zustand
Note	1
Notizen	
Maßnahmen Vorschlag
