Einsatzplan Historischer Stadtkern Siegen

Altstadt von Siegen

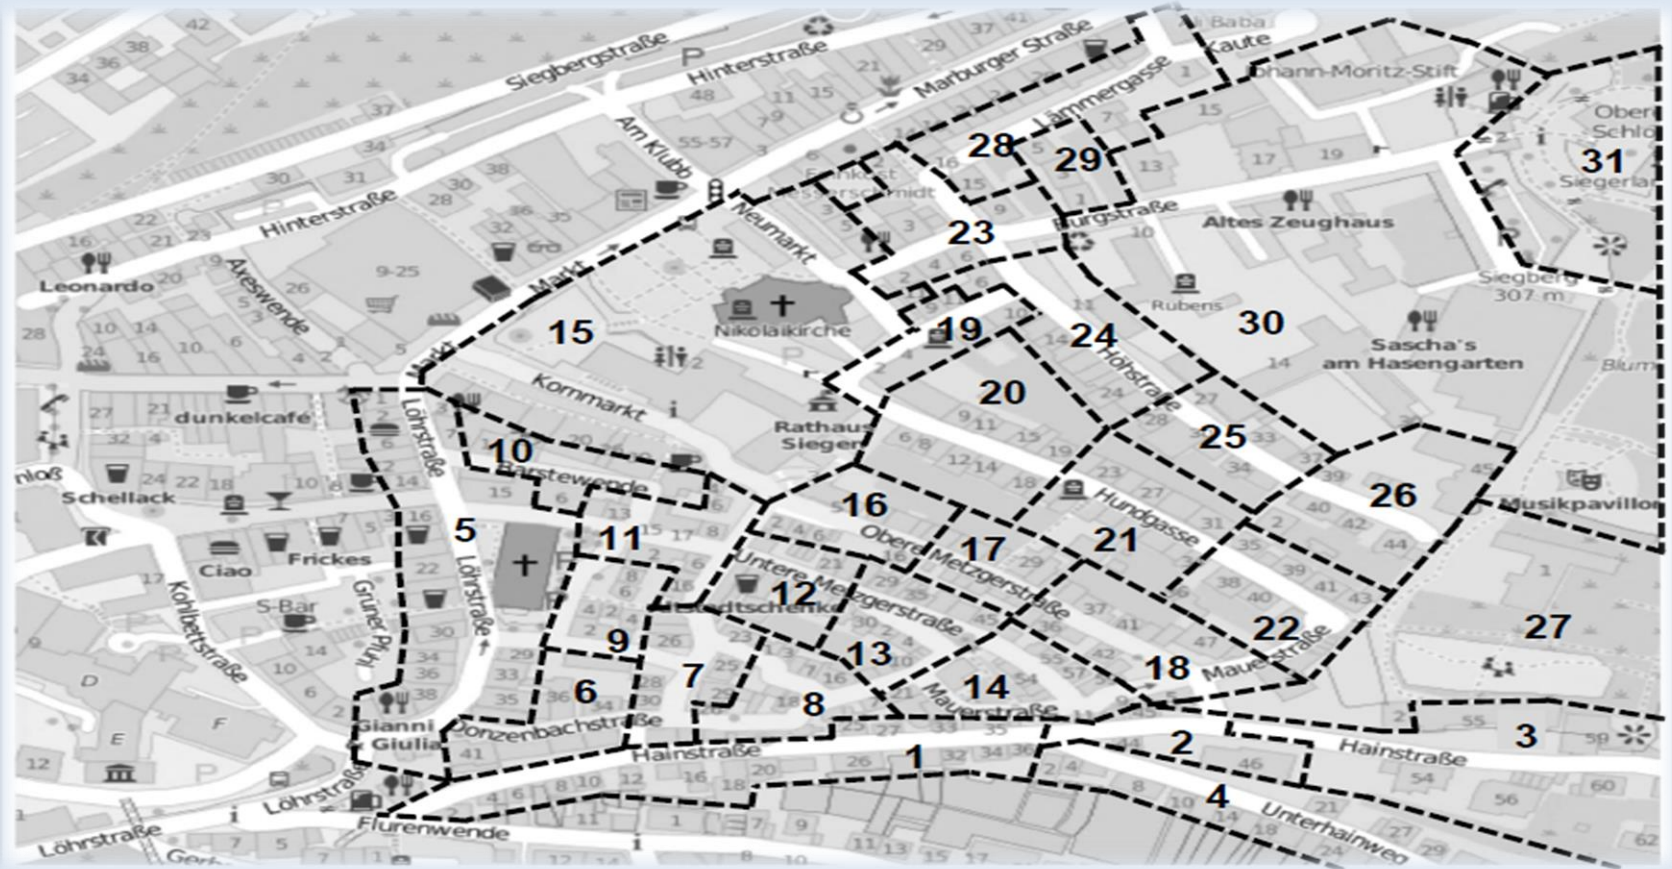
Befahrungsmöglichkeiten

Grün	eine Durchfahrt ist problemlos möglich
Gelb	die Durchfahrt für Großfahrzeuge ist sehr schmal oder aufgrund der topographischen Lage im Winter nur schwer möglich
Rot	eine Durchfahrt für Großfahrzeuge ist nicht möglich
Blau	lediglich Fußwege

Befahrbarkeit der Altstadt

Einteilungen der Altstadt in Planquadrate

13 von 31 Planquadraten können nur von einer Seite erreicht werden können.

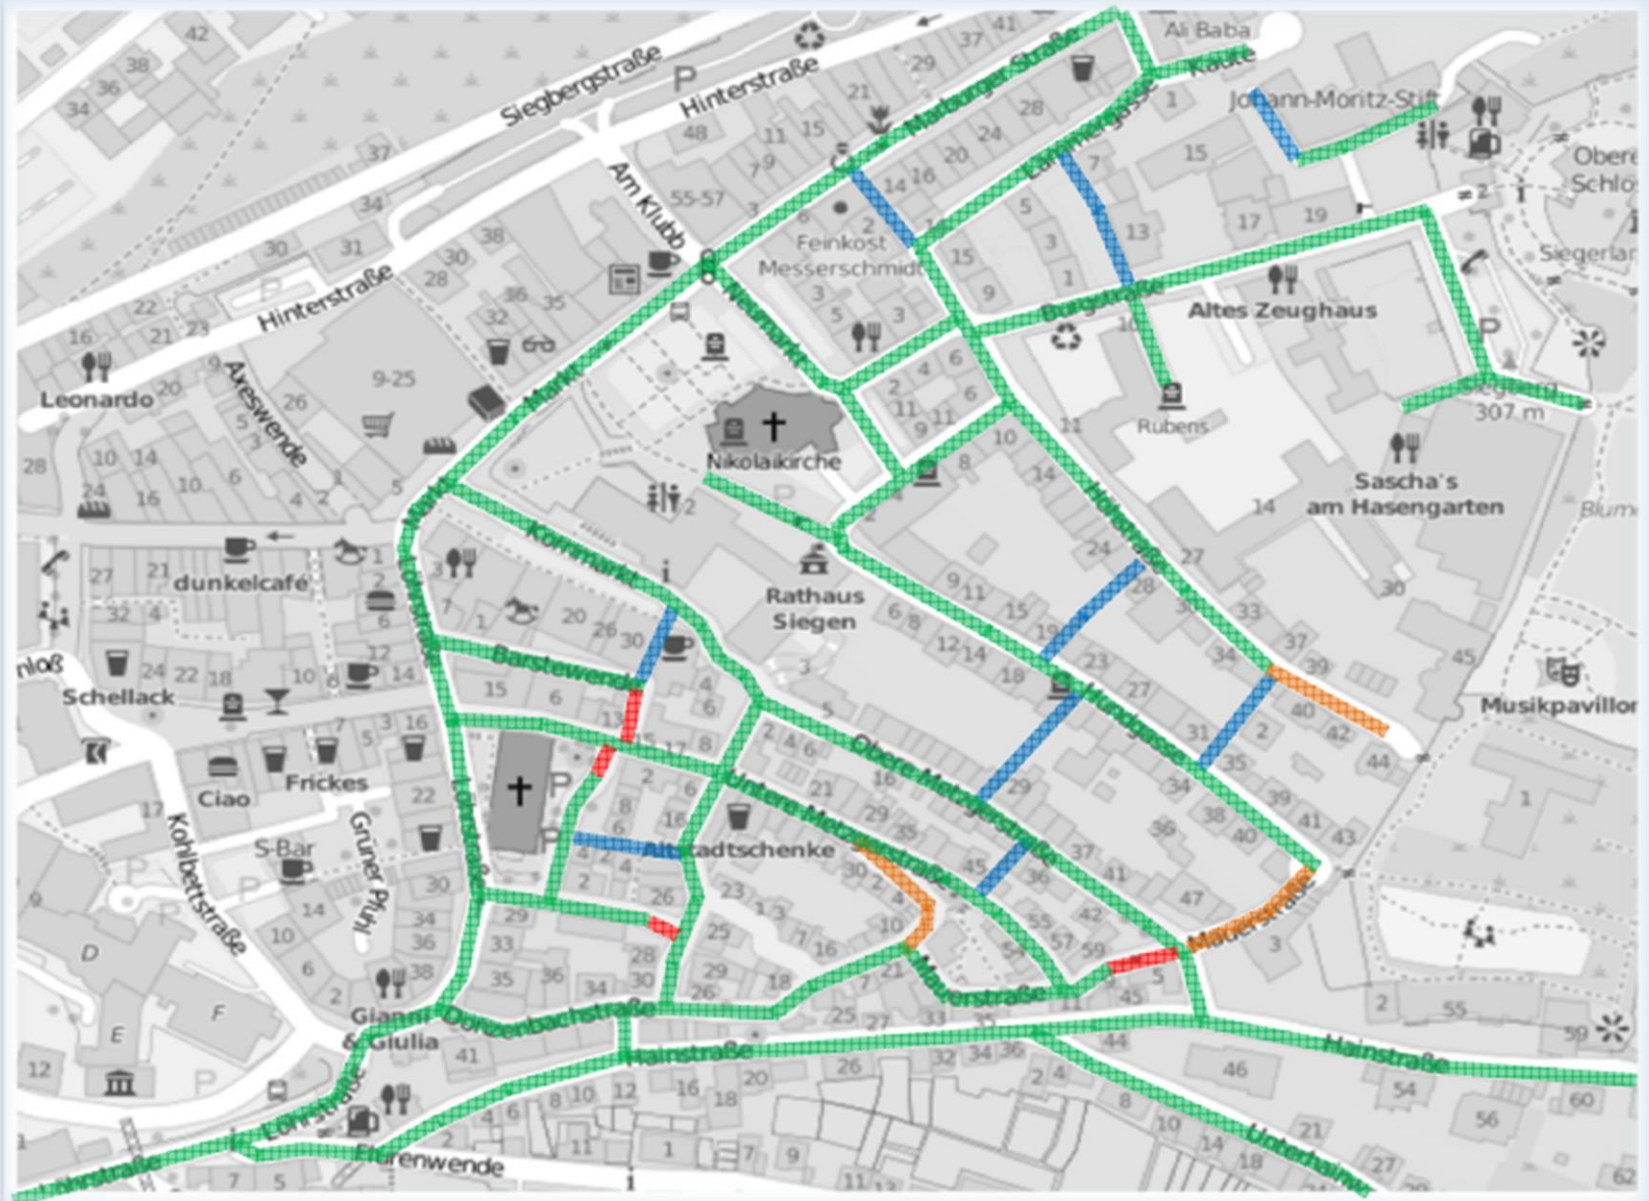
Befahrungsmöglichkeiten

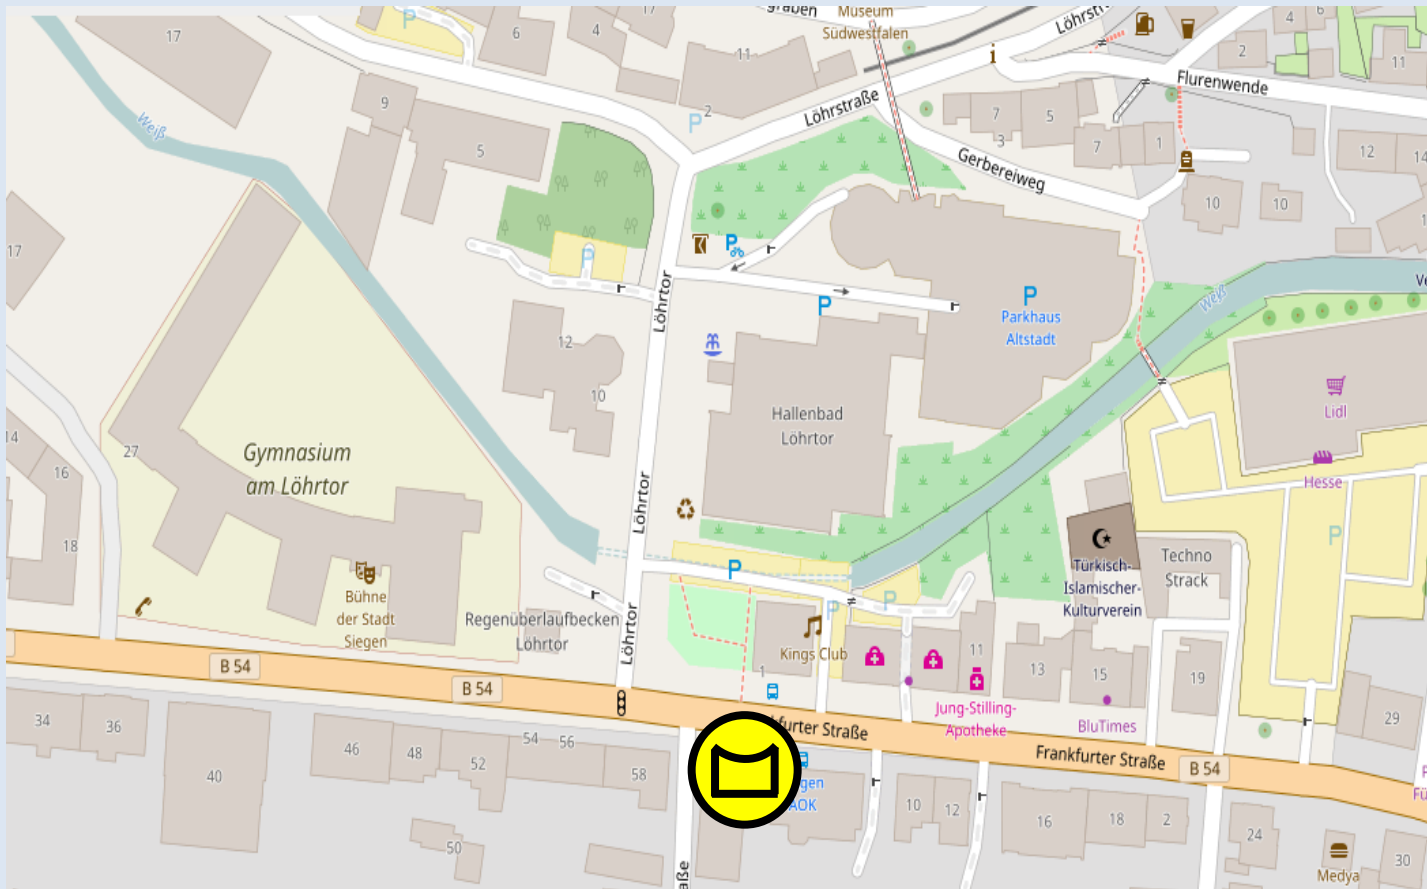
Bereitstellungsraum Feuerwehr

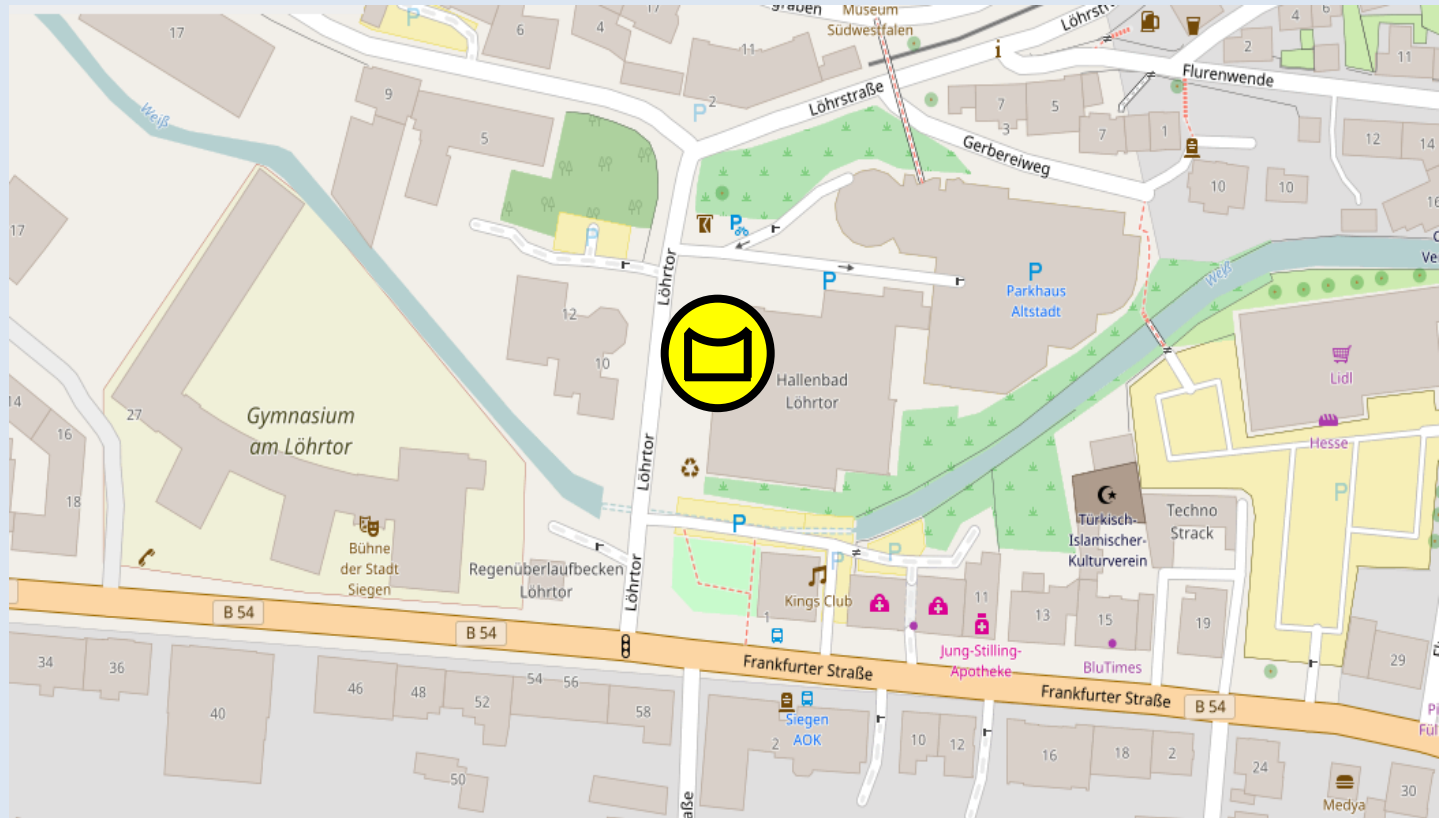
Bereitstellungsraum Rettungsdienst

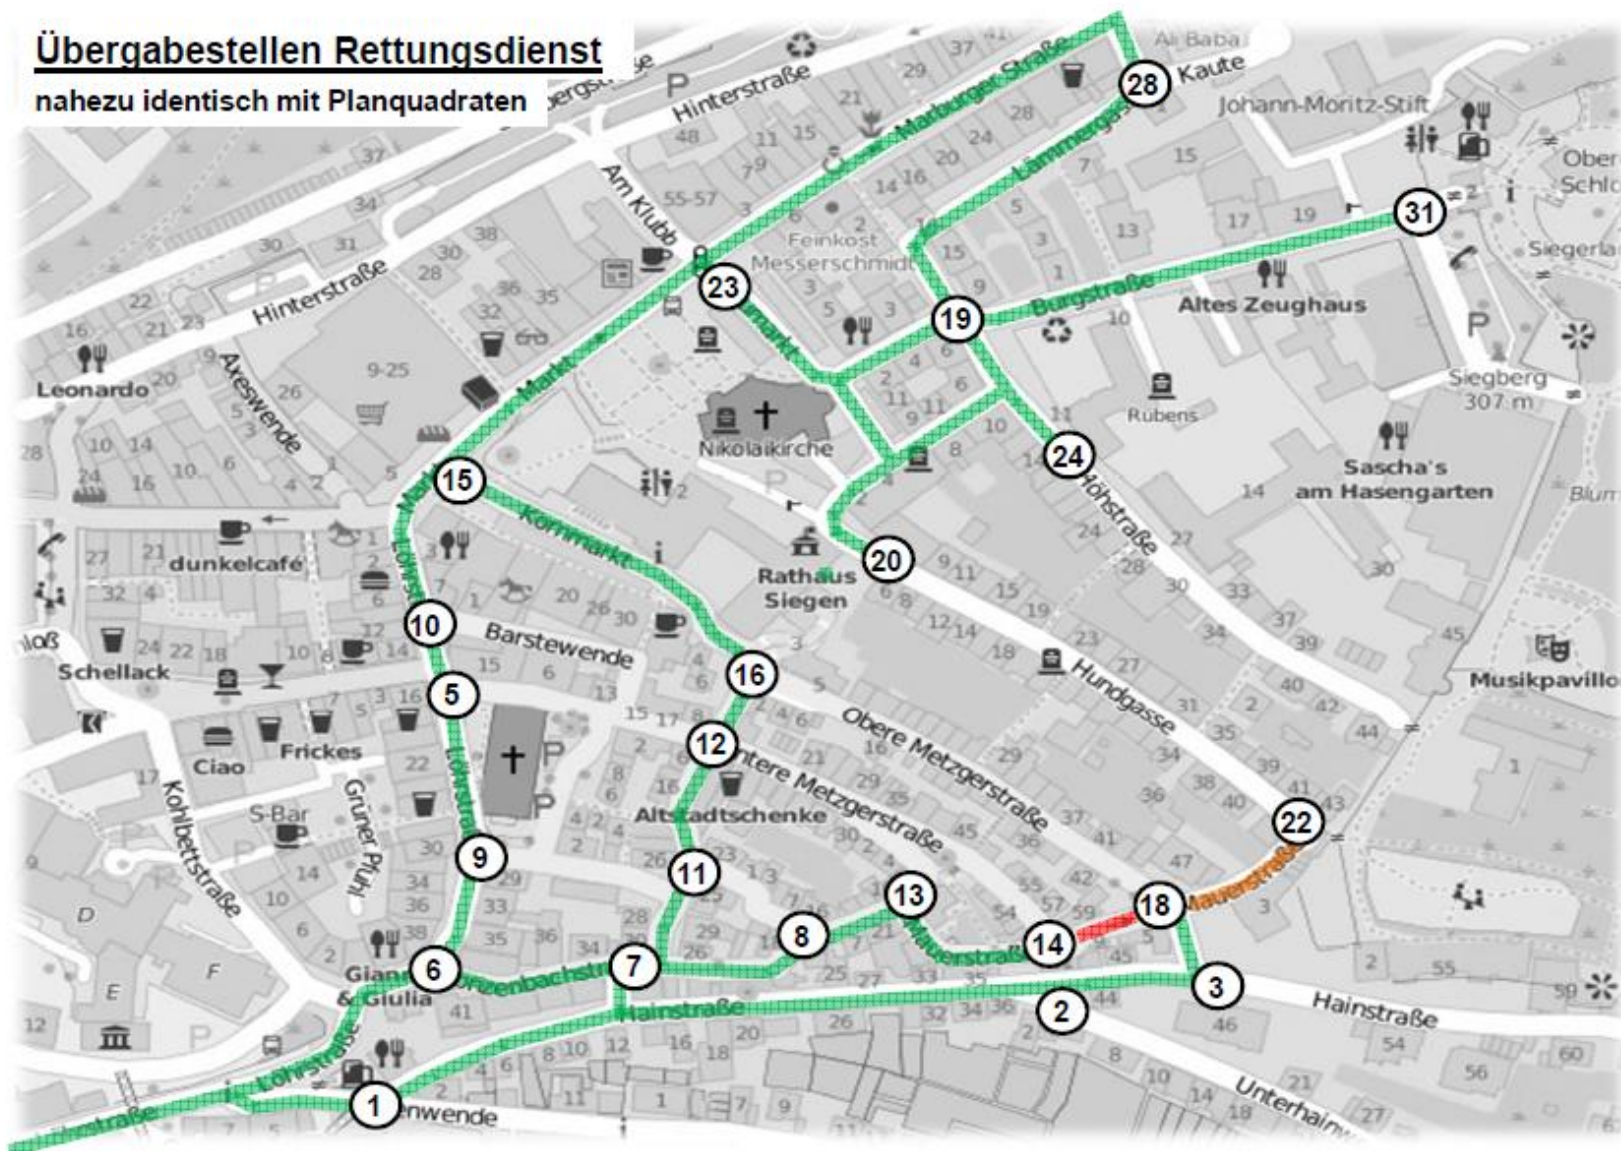
Übergabestellen Rettungsdienst

nahezu identisch mit Planquadranten

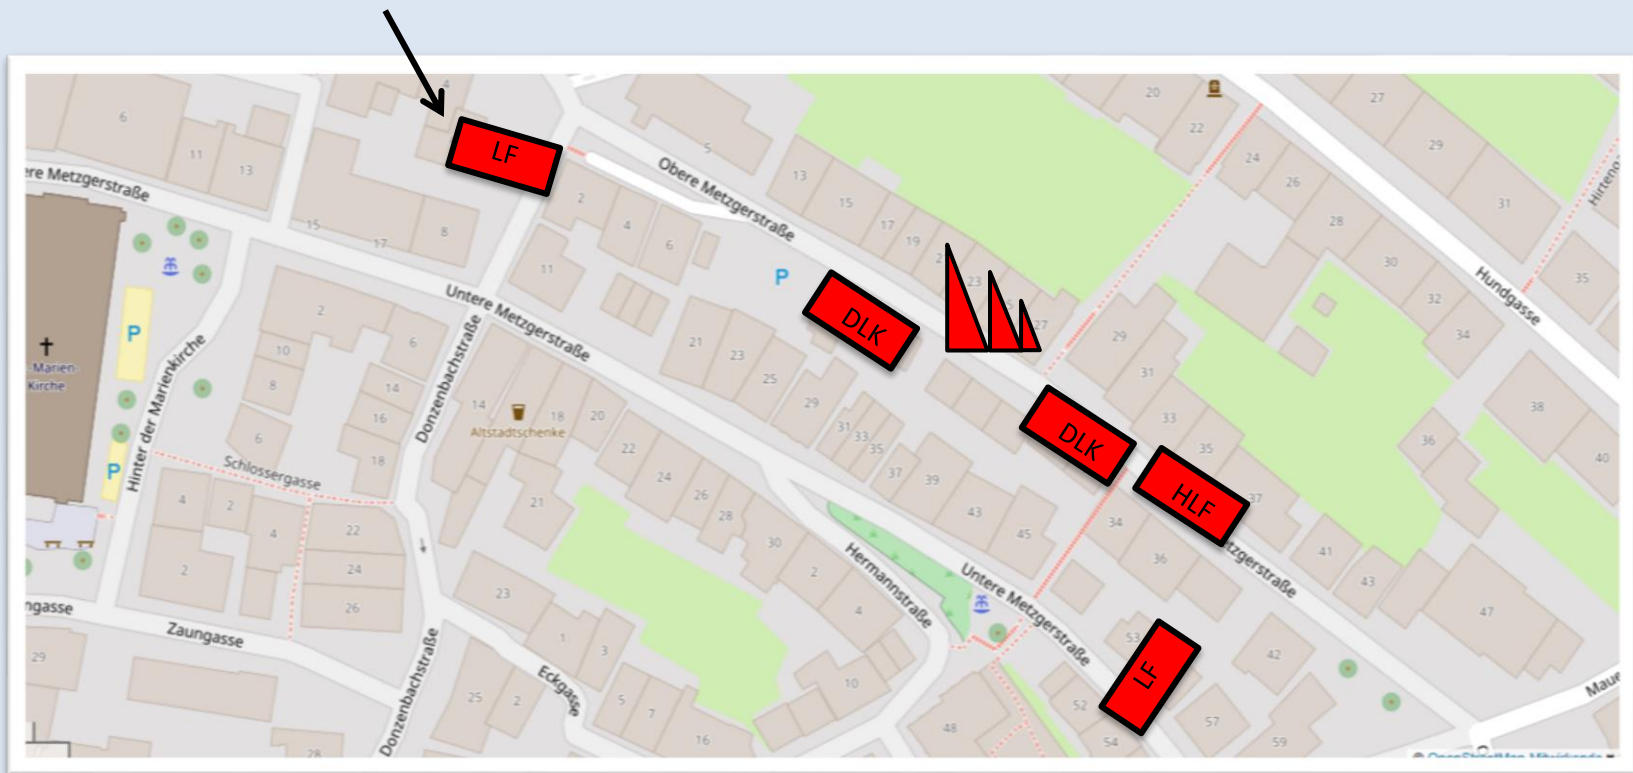
Szenarien.. Mögliche Fahrzeugaufstellung bei einem Feuer in der „Untere Metzgerstraße Hausnummer 29“

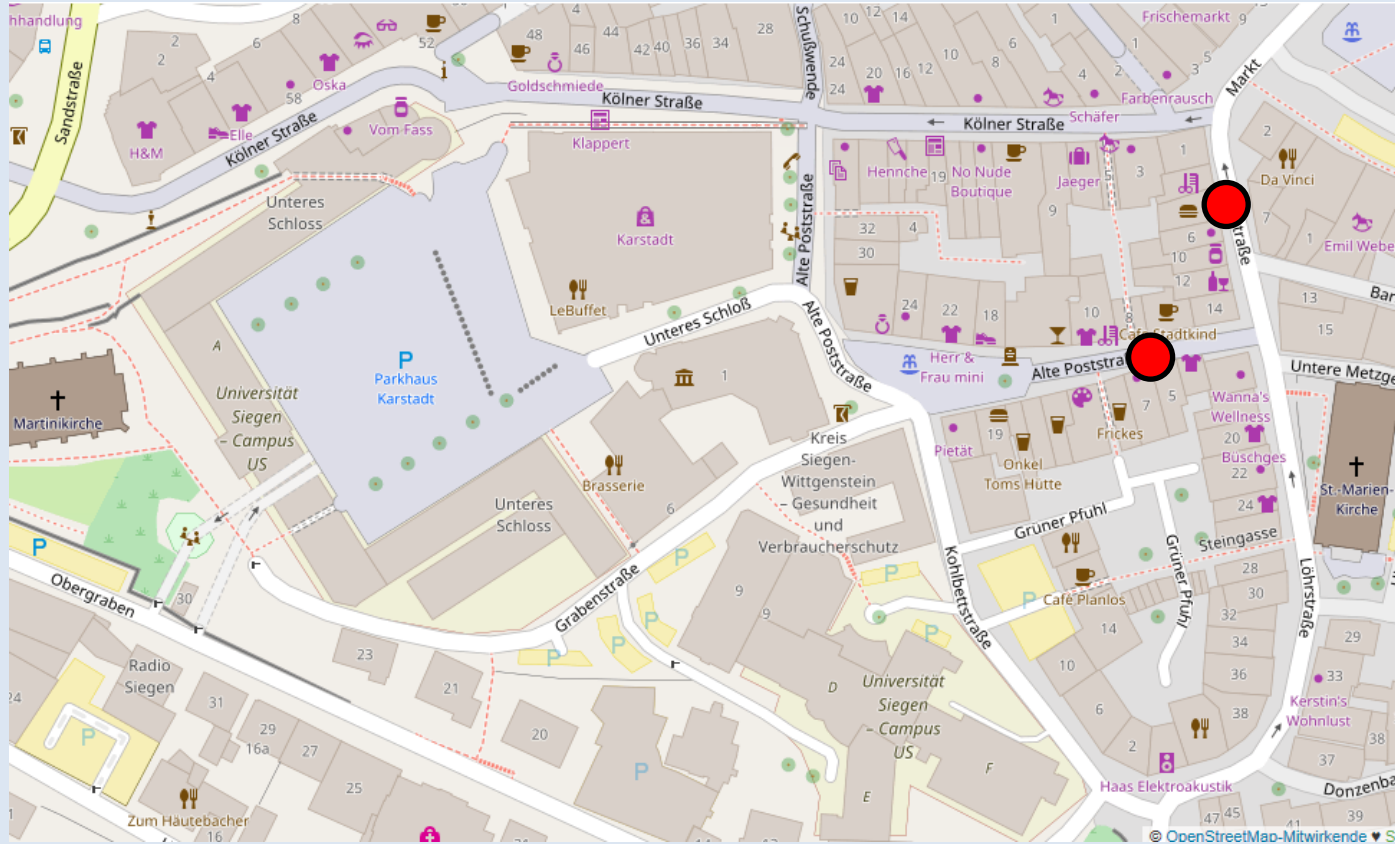
Aufstell- und Bewegungsfläche Abrollbehälter Atemschutz
