über die 7. Sitzung des Sport- und Bäderausschusses

Zustandsbewertung Ballspielplätze

Dokumentation 2022
Grünflächenabteilung

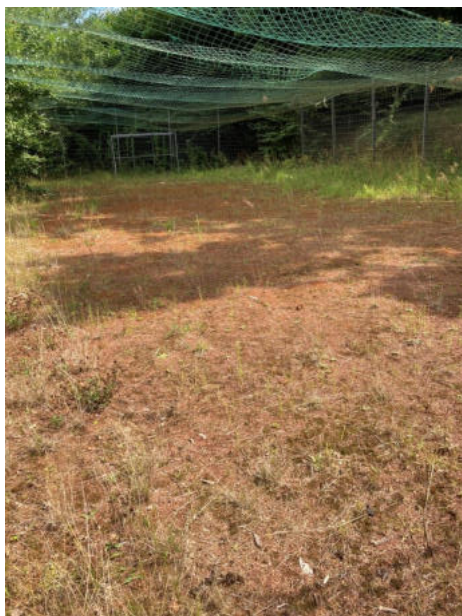
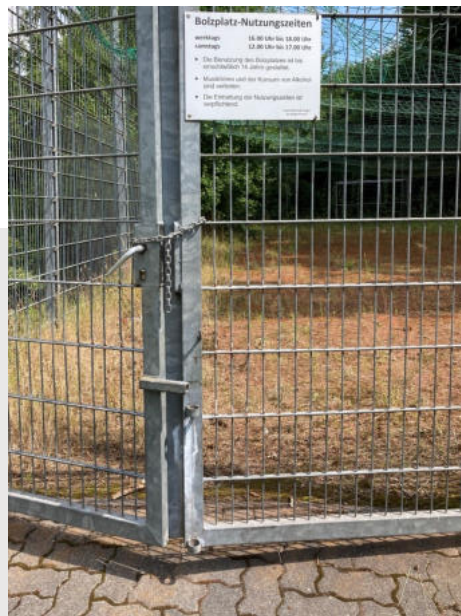
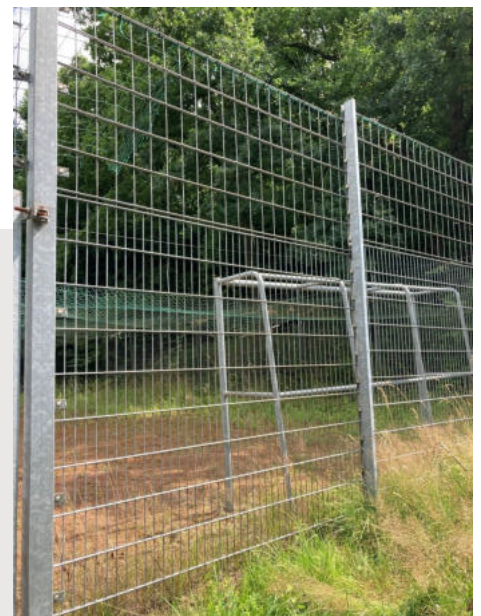
Ballspielplatz Zwinglistraße (Dreisbach)

Lage des Platzes	am Rande eines Wohngebiets, angrenzend an einen Kinderspielplatz in direkter Nähe zum Wald
Zugang	Zugang über Wald- und Wirtschaftsweg; aus Richtung KSP durch Wohngebiet
Eigentumsverhältnis	Ca. 125 m ² der Fläche nicht städtisch (Eigentümer ev. Kirche)
Ausstattung	Zwei Fußballtore,
Zaun	Ballfangzaun, Stabgitter, Höhe ca. 3m zw. Ballspielplatz u. Spielplatz + aufgesetztes Netz (1m), Zustand gut
Pflegezustand	Vegetationstechnisch in Ordnung, Windfang/ Angrenzender Waldbestand mächtig/ beschattet die Fläche und ergibt Laubeintrag
Bautechnischer Zustand	Ursprüngliche Belagsart: Tenne Ca. 1/2 der Fläche mit Rasen bewachsen, Ebenheit der Deckschicht entsprechend schlecht, Tragschicht teils freigespielt
Note	4-
Notizen	Nutzung: 1/2 Fläche gut bespielt
Maßnahmen Vorschlag	Gesamte Fläche (ca. 425 m ²) abziehen und neu aufbauen, + 2 x 24 m Randeinfassung

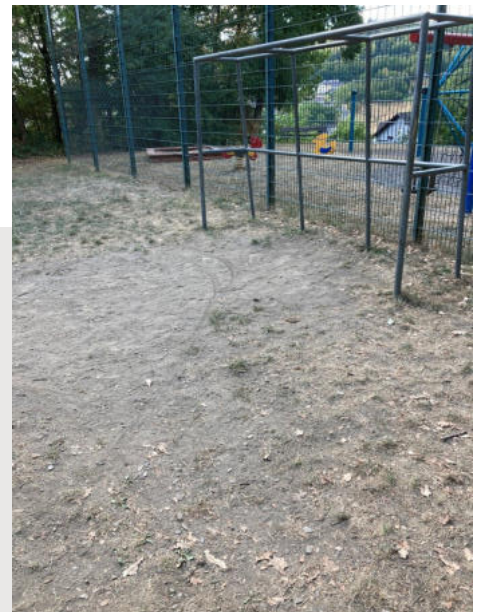
Ballspielplatz Vor der Hohler (Oberschelden)

Lage des Platzes	Außerhalb vom Dorf, angrenzend: Kinderspielplatz, asphaltiertes Basketballfeld
Zugang	Gute Zugänglichkeit, ca. 300 m vom Wohngebiet entfernt
Eigentumsverhältnis	Städt. Fläche
Ausstattung	Zwei Fußballtore
Zaun	Ballfangzaun, Stabgitter ca. 3 m hoch, hinter Basketballfeld; 1 m hoher Stabgitterzaun um KSP; Ballspielplatz nicht abgegrenzt
Pflegezustand	Vegetationstechnisch gut, Flächen gemäht, Randgehölze gepflegt
Bautechnischer Zustand	Ursprüngliche Belagsart: Tenne Eher schlecht: Deckschicht lückenhaft, starke Raseneinwüchse, Abschwemmungen der Deckschichten, Tragschicht freigespielt, teils anstehender Fels
Note	4 +
Notizen	Nutzungsintensität lässt sich nicht eindeutig bestimmen
Maßnahmen Vorschlag	Abtrag und neuer Aufbau der gesamten Fläche (560 m ²)

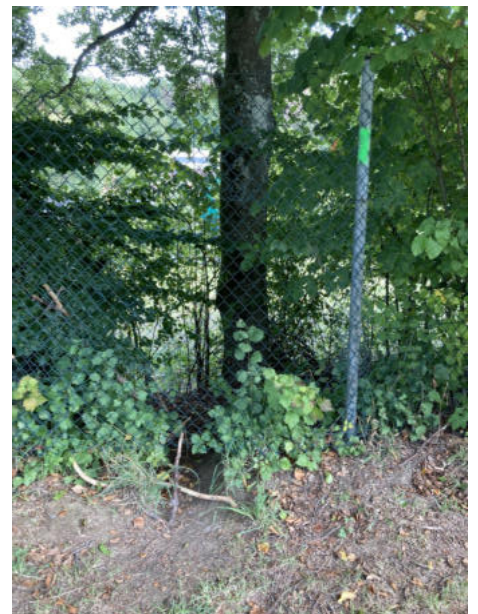
Ballspielplatz An der Sommerseite (Siegen)

Lage des Platzes	Ballspielplatz im Wald
Zugang	Ca. 10 Min Fußweg über Waldwege, Waldweg kreuzt das Spielfeld; Keine Hinweisschilder, um Ballspielplatz zu finden
Eigentumsverhältnis	Städt. Fläche
Ausstattung	Zwei Fußballtore, Sitzgelegenheit (Tisch und Bank), schlechter Zustand
Zaun	Zu drei Seiten, Stabgitterzaun ca. 2,5 bzw. 3 m hoch, teils große Lücken unterm Zaun (hier rollt der Fußball weg—gefährlich im Bereich der steilen Böschungen)
Pflegezustand	Vegetationstechnischer Pflegezustand eher schlecht: 1-2x jährlich wird gemäht; Starker Laubeintrag aufgrund der Bestandsgehölze
Bautechnischer Zustand	Ursprüngliche Belagsart: Tenne Schlecht: kein wirklicher Belag, sondern anstehender Fels vorhanden; vor den Toren ca. 10-20 m² Deckschichtmaterial
Note	4 +
Notizen	Fläche mit ca. 900 m² extrem groß, Wald-/Wanderweg führt diagonal über die Ballspielplatzfläche (aufgrund der Nutzung „verlegt“, ursprünglich am Spielfeld vorbei); Nutzung begrenzt sich augenscheinlich auf ein Tor

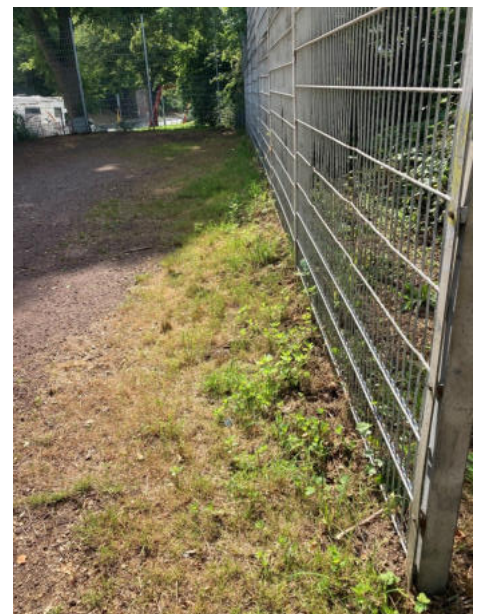
Ballspielplatz Haldenweg (Niederschelden)

Lage des Platzes	Pufferfläche zw. Wohn- und Gewerbeflächen
Zugang	Keine gute Erreichbarkeit: Treppe und schmaler unbefestigter Trampelpfad aus Richtung Haldenweg; Wiesenweg aus Richtung Charlottenhütte, unbefestigte Pflegezufahrt
Eigentumsverhältnis	Städt. Fläche
Ausstattung	Zwei Fußballtore, zusätzlich zwei Tischtennisplatten vor dem Platz
Zaun	Stabgitterzaun, ca. 2 m hoch, mit aufgesetztem Netz, ca. 1,5 m hoch, dieses in einem schlechten Zustand
Pflegezustand	95 % der Fläche zugewachsen, Rasen wird regelmäßig gemäht; Zaun teils eingewachsen mit Randsträuchern
Bautechnischer Zustand	Ursprüngliche Belagsart: Tenne Gesamter Platz abschüssig, keine Tennenfläche mehr erkennbar
Note	3 -
Notizen	Keine Anzeichen für intensive Nutzung,
Maßnahmen Vorschlag	Reparatur Ballfangzaun: Netz oberhalb des Stabgitterzauns (100 lfm)

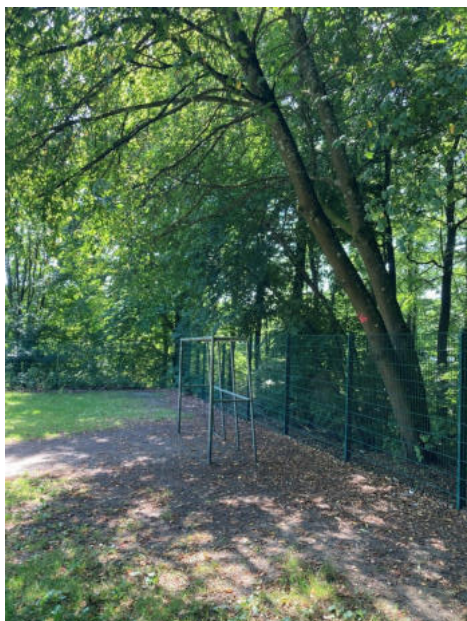
Ballspielplatz In der Minnerbach (Siegen)

Lage des Platzes	Am Ende einer Anliegerstraße, hinter Reiterhof, rundherum landwirtschaftlich genutzte Flächen
Zugang	Ca. 500 m Wirtschaftsweg von nächster Wohnbebauung entfernt
Eigentumsverhältnis	Städt. Fläche
Ausstattung	Zwei Fußballtore, kein Mülleimer
Zaun	-
Pflegezustand	Keine Pflege durch städt. Kolonne, nur Sammlung von Abfall alle 2-4 Wochen
Bautechnischer Zustand	Ursprüngliche Belagsart: Wassergebundene Wegedecke/ Asche (dunkel) Guter Zustand der Ascheplatzfläche, wenig bis kein Raseneinwuchs, Einfassung der Fläche aus Rechteckpflaster 20/10
Note	3
Notizen	Nutzung teils als Grill-/Feuerstelle,
Maßnahmen Vorschlag	Abfalleimer aufstellen; Nutzergruppen identifizieren

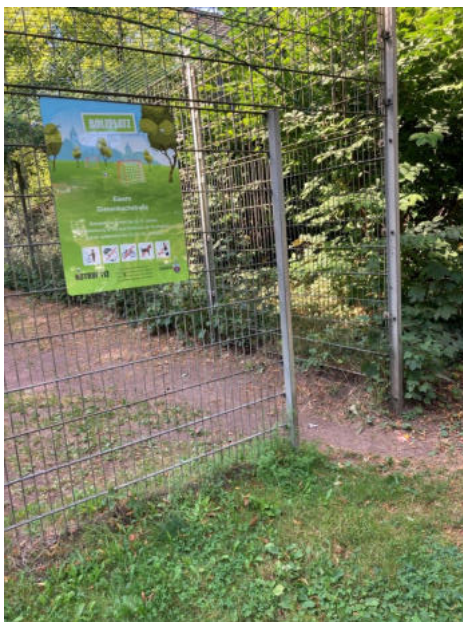
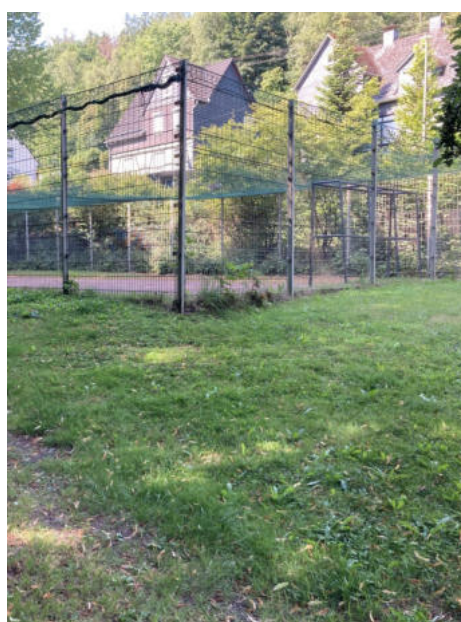
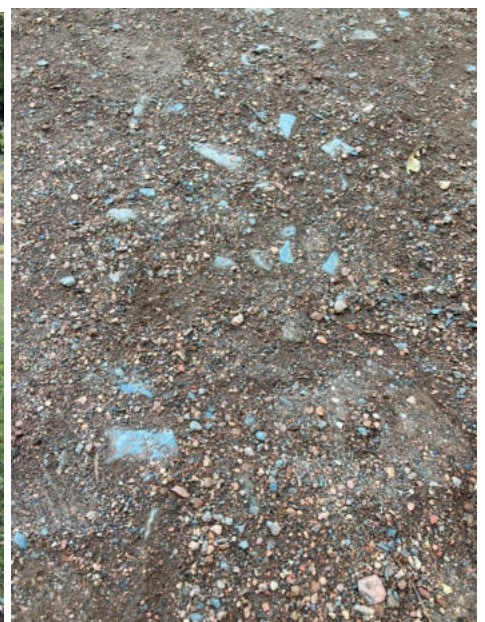
Ballspielplatz Wenschtstr./ Albichweg (Geisweid)

Lage des Platzes	Ballspielplatz innerhalb der Parkanlage Dr.-Dudziak-Park, angrenzender Kinderspielplatz
Zugang	3 Kriechtore, sowie ein Eingang 2x2 m Zaunfeld (hier Rückbau des Pflorgetors in der Vergangenheit)
Eigentumsverhältnis	Städt. Fläche
Ausstattung	Zwei Fußballtore, zwei Basketballkörbe
Zaun	Ballfangzaun Stabgitter, ca. 4 m hoch, umlaufend
Pflegezustand	Vegetationstechnisch in einem guten Zustand, leichter Raseneinwuchs, Außenzaun und anschließende Gehölze gut gepflegt
Bautechnischer Zustand	Ursprüngliche Belagsart: Tenne Fläche uneben, Entwässerung funktioniert nicht, bei Starkregen/Regen steht auf Teilen der Fläche Wasser, im Bereich Basketballkorb sind Senken eingespielt, Bereiche der Tore ebenfalls stark abgespielt, hinten den Toren Erhöhung durch Deckschichtmaterial; Mittig teils Deckschicht abgespielt/abgeschwemmt
Note	2 -
Notizen	
Maßnahmen Vorschlag	Bautechnische Ausbesserung um Ebenheit und Entwässerungssituation zu verbessern (900m ²), Sachlage bzgl. Eingangstor klären, evtl. Tor errichten

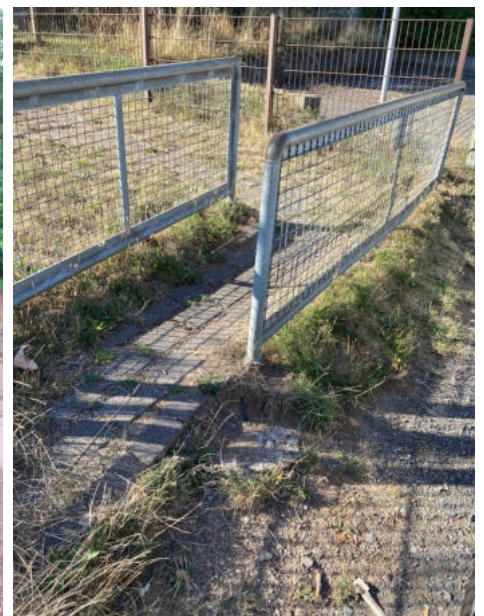
Ballspielplatz Auf der Alm (Gosenbach)

Lage des Platzes	Neben Kinderspielplatz, direkte Nähe zum Wohngebiet und angrenzend an Wald
Zugang	Auf kleiner Erhöhung gelegen, Zugang frei
Eigentumsverhältnis	Städt. Fläche
Ausstattung	Zwei Fußballtore
Zaun	Ballfangzaun, Stabgitter ca. 4 m hoch Richtung Spielplatz; Drahtgeflechtszaun an Grundstücksgrenze, hier: schlechter Zustand
Pflegezustand	Vegetationstechnisch gut gepflegt, Randbereiche gemäht; Rasen eingewachsen bis circa 3,5 m hinter Einfassung der Tennenfläche
Bautechnischer Zustand	Ursprüngliche Belagsart: Tenne Keine Freilegung der Schottertragschicht, Zustand gut
Note	2-
Notizen	
Maßnahmen Vorschlag	Raseneinwuchs circa 3,5 x 25 m entfernen/ abziehen und Deckschicht regulieren; Zaun entlang Grundstücksgrenze erneuern (50m)

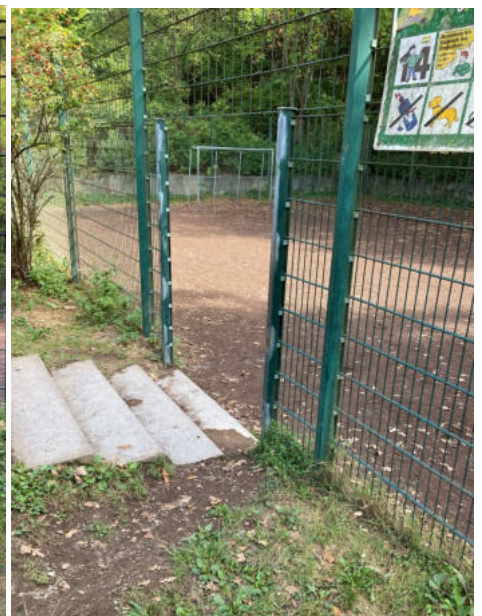
Ballspielplatz Am Rothenberg (Dreisbach)

Lage des Platzes	Kinderspielplatz angrenzend, zwischen zwei Wohnstraßen
Zugang	Zuwegung zum Gelände nur über große Treppenanlage
Eigentumsverhältnis	Städt. Fläche
Ausstattung	Zwei Fußballtore, ein Basketballkorb
Zaun	Ballfangzaun, Stabgitter ca. 3 m hoch, zur unteren Straßenseite und 2/3 der Stirnseiten; an einigen Stellen verbeult
Pflegezustand	Vegetationstechnisch: Zustand gut, Großgehölze (Windfang) regelmäßig gepflegt
Bautechnischer Zustand	Ursprüngliche Belagsart: Tenne Kleinteilige Unebenheiten aufgrund des Spielbetriebes
Note	2
Notizen	
Maßnahmen Vorschlag

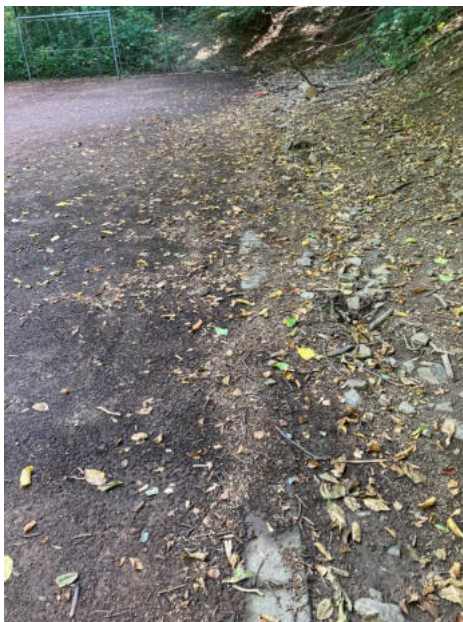
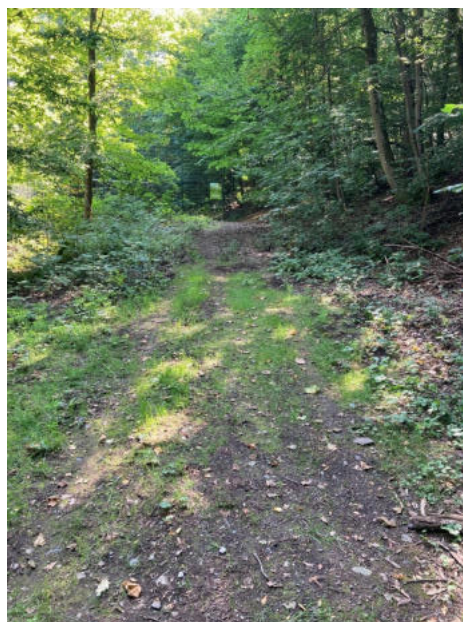
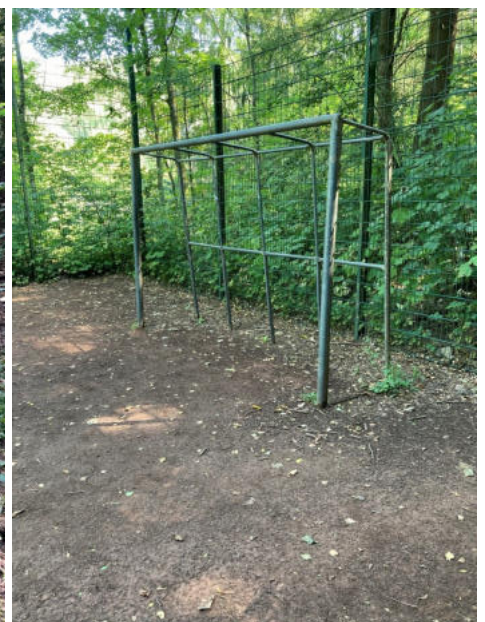
Ballspielplatz Im Wiesengarten (Bürbach)

Lage des Platzes	Am Ende einer Anliegerstraße, hinter Feuerwehrgerätehaus, angrenzend Sandspiel-/Volleyballfeld;
Zugang	Über Wirtschaftsweg, abgesperrt mit Wegsperren im Bereich der Feuerwehrhaus-Einfahrt
Eigentumsverhältnis	Städt. Fläche
Ausstattung	Zwei Fußballtore, zwei Bänke
Zaun	Ballfangzaun, Stabgitter, ca. 3 m hoch, keine Tore, sondern freie Elemente; ein oberes Element beschädigt
Pflegezustand	Vegetationstechnisch guter Pflegezustand, ca. 0,5 m Raseneinwuchs im Randbereich
Bautechnischer Zustand	Ursprüngliche Belagsart: Tenne Kleine Unebenheiten, jedoch Gesamtzustand in Ordnung
Note	2
Notizen	Pflegezustand Sandspielfläche schlecht, hoher Rasen- und Wildaufwuchs
Maßnahmen Vorschlag	Reparatur Ballfangzaun(-element), Reparatur Sitzbank bzw. Erneuerung (Bank auf dem Spielfeld)

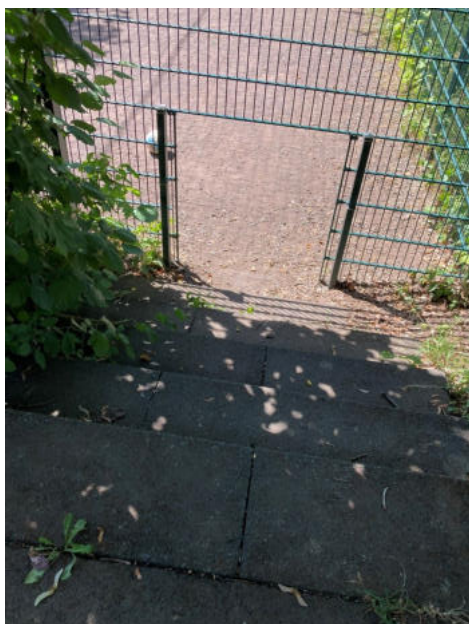
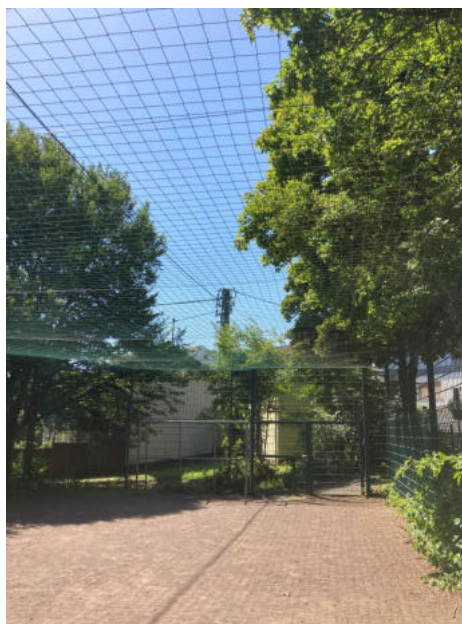
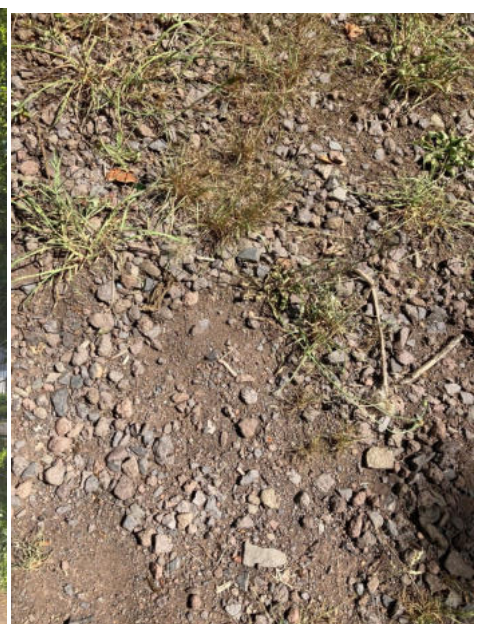
Ballspielplatz Ernst-Barlach-Weg (Weidenau)

Lage des Platzes	Ballspielplatz an/auf Gelände der Universität (Campus Adolf-Reichwein-Straße – Gebäude Dezernat 5), neben Beschäftigten Parkplatz angrenzendes Wohngebiet in ca. 100 m
Zugang	Zugang über großes Eingangstor im Zaun (3 m hoch); Gelände über Asphalttrampe auf dem Uni Gelände.
Eigentumsverhältnis	Universität
Ausstattung	Zwei Fußballtore
Zaun	Ballfangzaun, Stabgitter, ca. 4 m hoch, teils auf L-Steinmauer stehend
Pflegezustand	Vegetationstechnisch: leichter Wildwuchs im Bereich der Zaunanlage
Bautechnischer Zustand	Sehr gut; jedoch bautechnische Pflege = Nachbehandlung der Tennendecke nicht berücksichtigt
Note	1-
Notizen	
Maßnahmen Vorschlag	Nachbehandlung der Tennenfläche; Abfallbehälter aufstellen
